# **Schlussbericht Nr. 2303 der Schweizerischen Sicherheitsuntersuchungsstelle SUST**

über den Unfall des Verkehrsflugzeuges  
ATR 72-202, D-ANFE,

vom 4. Dezember 2014

auf der Piste 14  
des Flughafens Zürich (LSZH)

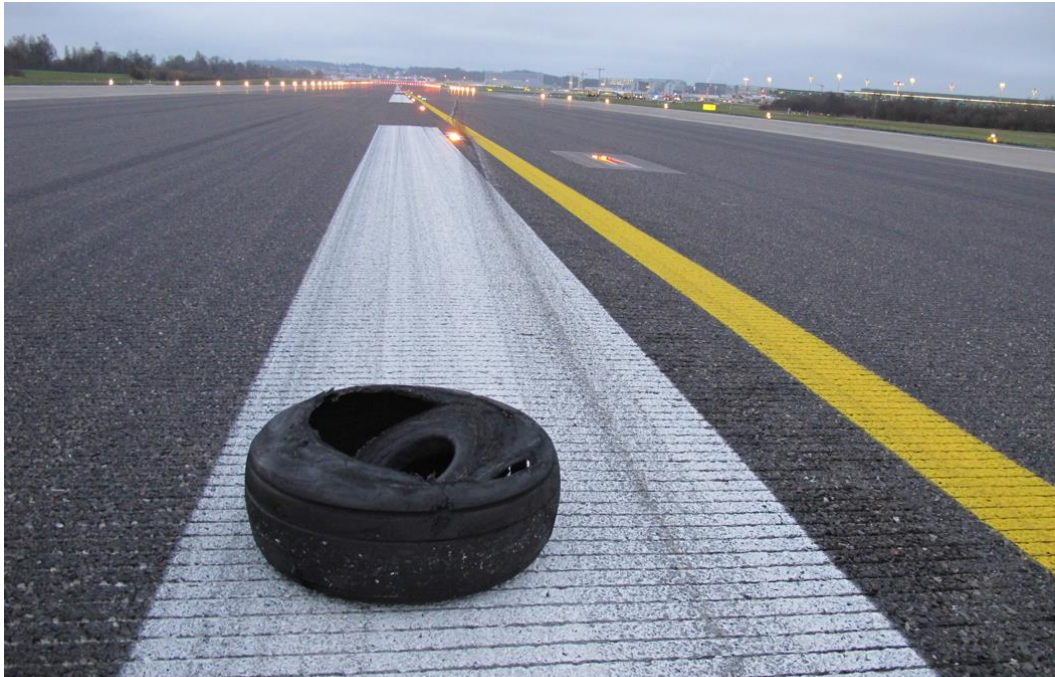
**Abbildung 5:** Anlässlich der Kontrolle der Piste 14 nach der Landung der D-ANFE wurde in ungefähr 2080 m Entfernung von der Pistenschwelle der Reifen des rechten Bugrades vorgefunden. Daneben sind weisse und schwarze Spuren sichtbar.

Gemäss Aussage des Airport Managers, der diese Kontrolle durchführte, konnte er keine weiteren Teile des Bugfahrwerkes am Fundort des Reifens feststellen. Nachdem er den Reifen eingeladen hatte, setzte er die Kontrolle bis zum Ende der Piste 14 fort, wendete und fuhr – wiederum leicht rechts versetzt – entlang der Mittellinie der Piste 14 in Richtung Ausgangsposition zurück. Dabei fielen ihm schwarze Gummispuren auf, die später in weisse und schwarze Spuren übergingen (vgl. Abbildung 5). Gemäss seinen Aussagen habe er die Spuren als für den Flugbetrieb nicht einschränkend eingeschätzt.

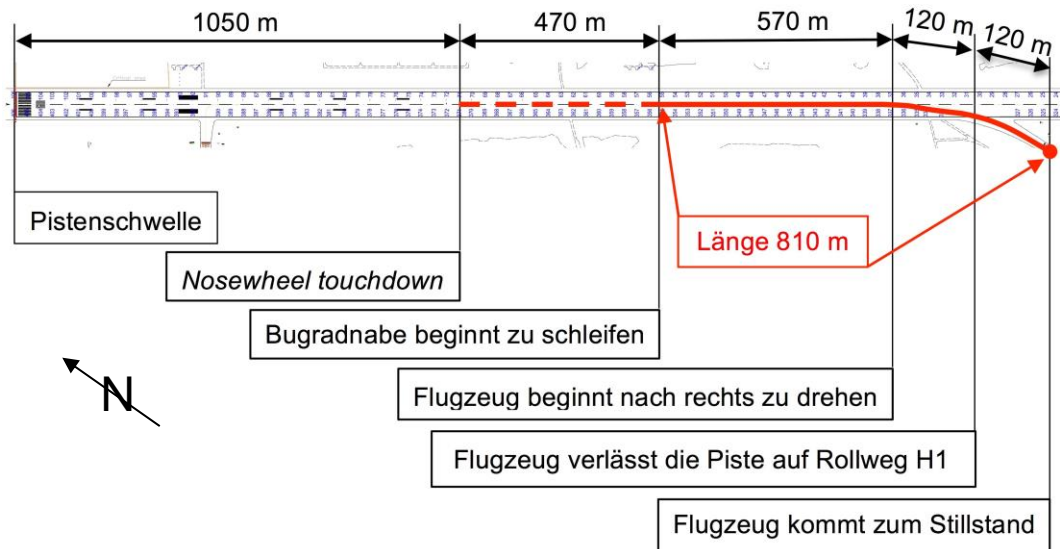
Landebahnschwelle 14 in Kontakt mit der Piste. In der Folge trennten sich beide Reifen von den Felgen, wobei sich der linke Reifen zwischen beiden Felgen verkeilte und der rechte Reifen sich gänzlich löste und 2080 m von der Pistenschwelle entfernt vorgefunden wurde. Die ersten Spuren der Felgen auf der Belagsoberfläche konnten 1520 m von der Pistenschwelle entfernt gemessen werden.

**Abbildung 6:** Schematische Darstellung des Verlaufs der Landung der D-ANFE auf Piste 14 und das Verlassen auf den Rollweg H1

Trotz einiger seitlicher Abweichungen von der Landebahnmittellinie, die durch die Ausrichtung des Bugfahrwerks und dessen daraus folgende Beschädigung verursacht wurden, konnte die laterale Kontrolle durch Zuhilfenahme von asymmetrischer Leistung der Triebwerke gewährleistet werden. Das Flugzeug konnte schliesslich kontrolliert hinter der Rollhaltelinie des Rollweges H1 zum Stillstand gebracht werden. Die Oberfläche der Piste 14 erlitt dabei leichte Schäden.

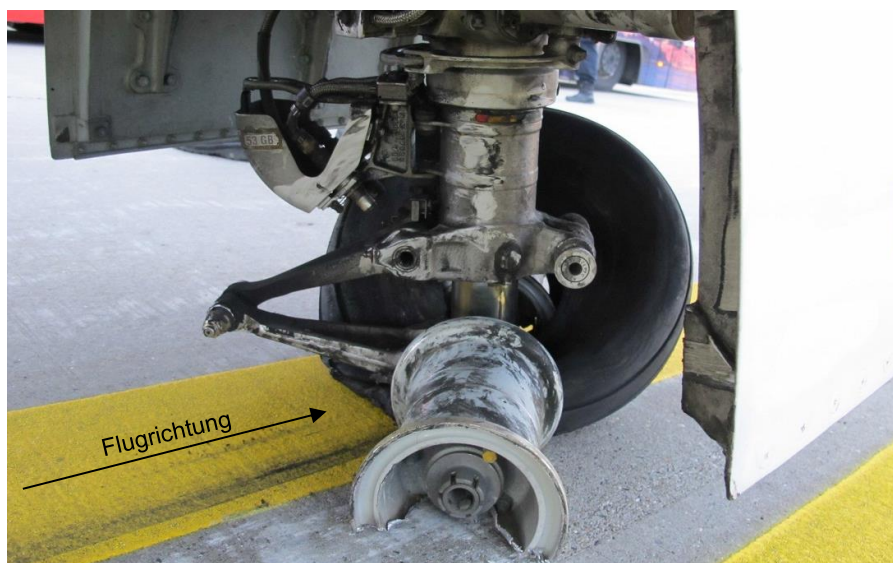
Eine erste Inspektion des Flugzeugs offenbarte, neben den Schäden am Bugfahrwerk, noch einen Schaden an der rechten Hauptfahrwerkstür und einen Riss an einem Rollscheinwerfer.

**Abbildung 7:** Schaden am Bugfahrwerk der D-ANFE nach der Landung; der linke Reifen blieb zwischen Felge, Fahrwerkbein und Achse eingeklemmt verkeilt.

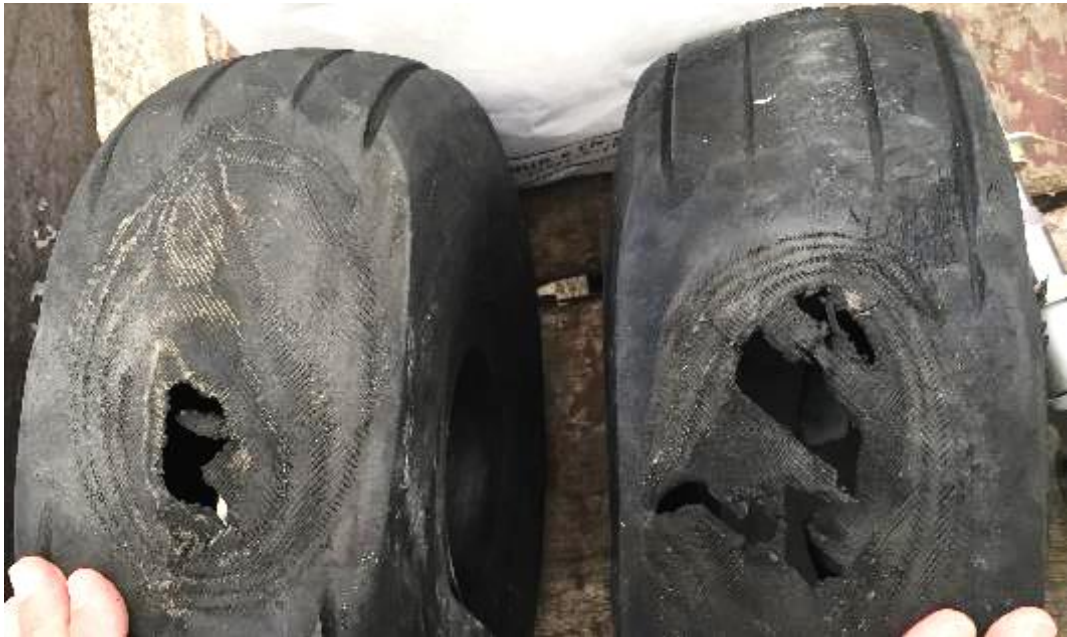
Die beiden Bugräder wiesen eine deutliche Abriebspur auf jeder Lauffläche (vgl. Abbildung 8) auf.

**Abbildung 8:** Abriebspur an den beiden Bugfahrwerkreifen der D-ANFE

Im Rahmen der Untersuchung gelang es nicht, den Unfallhergang im Detail zu rekonstruieren. Das Schadensbild an den beiden Reifen der Bugräder zeigt jedoch eine deutliche lokale Überbeanspruchung (vgl. Abbildung 8), die den Schluss zulässt, dass das Bugfahrwerk während der Landung nicht zentriert war und die Bugräder deshalb nicht frei drehen konnten.

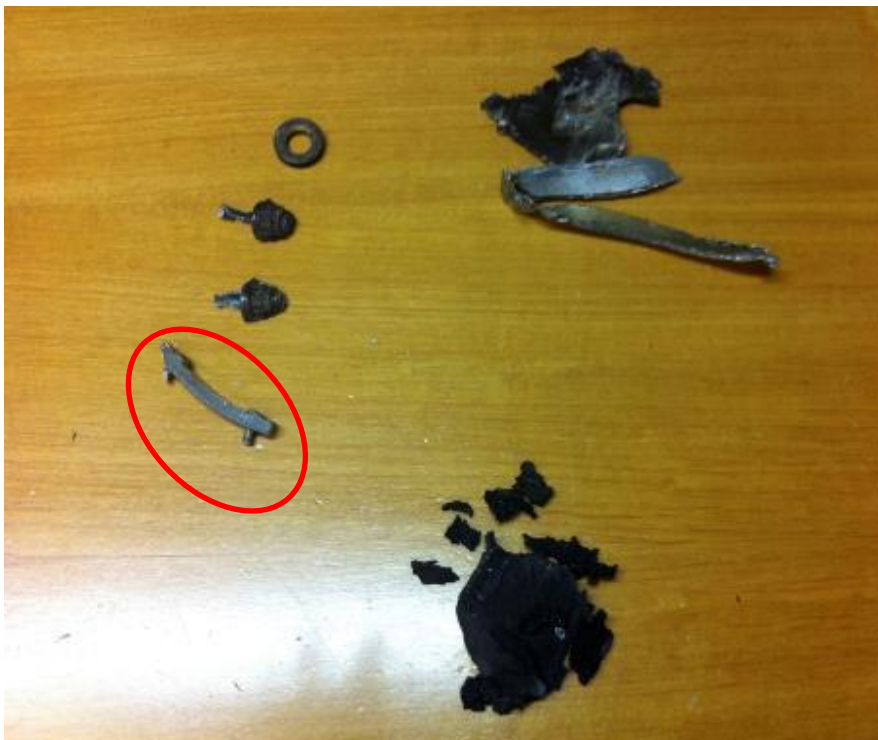
Die im Rahmen der einige Stunden später durchgeführten Pistenkontrolle (*runway inspection*) vorgefundenen Kleinteile des Flugzeuges auf der Piste haben die Entstehung und den Verlauf des Unfalls zwar nicht beeinflusst, stellen aber dennoch ein Sicherheitsrisiko (*factor to risk*) dar.

Anlässlich der zweiten Pistenkontrolle (vgl. Kapitel 1.10.4) wurden Teile der Reifen, Metallspäne und ein Auswuchtgewicht (vgl. rote Ellipse in Abbildung 9) des Bugfahrwerkes der D-ANFE gefunden.

**Abbildung 9:** Auf der Piste 14 vorgefundene Kleinteile des Bugfahrwerkes

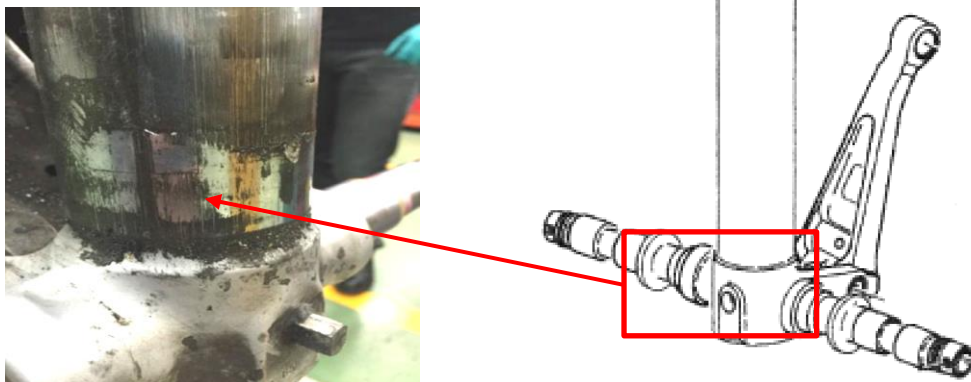
Der untere Teil der Gleitstange (*sliding rod*) wies Schäden auf, die auf mangelnde Schmierung zurückzuführen waren.

**Abbildung 10:** Schäden am unteren Ende der Gleitstange (*sliding rod*)

Im Weiteren geben die erhobenen Schäden und Markierungen an Bauteilen der NLG-Gruppe (vgl. Kapitel 1.16.2) Anhaltspunkte für vorbestandene technische Mängel, die möglicherweise eine Rolle gespielt haben und auf eine mangelhafte Instandhaltung schliessen lassen.

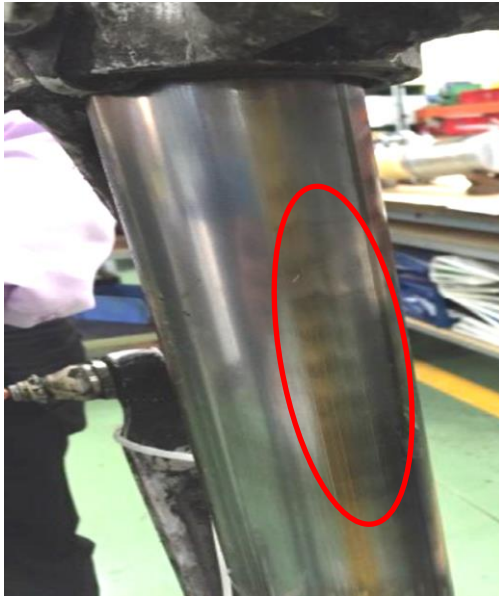
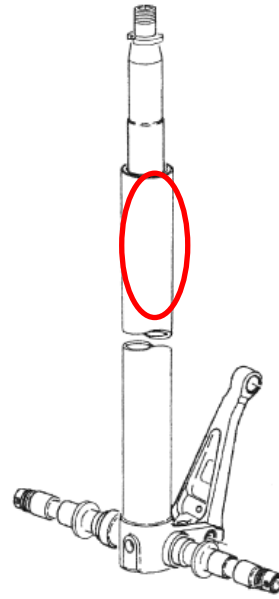
Die Gleitstange (*sliding rod*) der NLG-Gruppe wies Markierungen auf, die ebenfalls auf eine mangelnde Schmierung hindeuteten (vgl. Abbildung 11).

**Abbildung 11:** Markierungen an der Gleitstange (*sliding rod*) der NLG-Gruppe

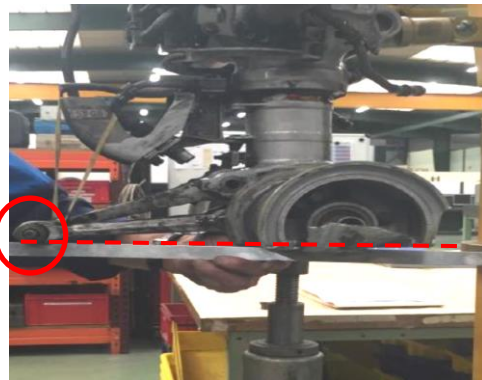
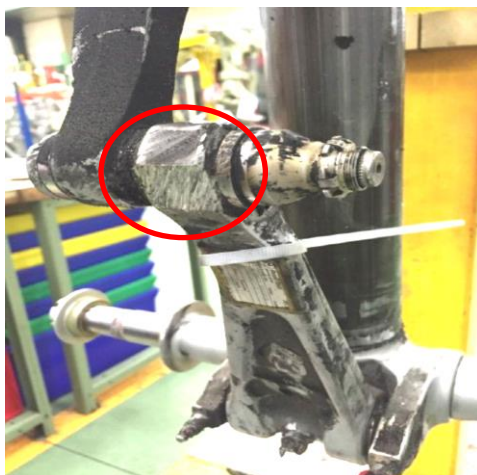
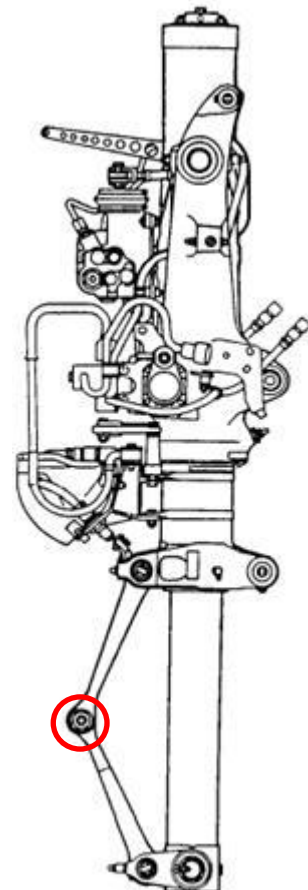
Die Schleifspuren an den unteren Seiten der Gelenkaugen des oberen und unteren Hebelarms (*torque link*) waren eine Folge des während des Ausrollens dahinschlit-ternden Bugfahrwerks (vgl. Abbildung 12).

**Abbildung 12:** Beim Gelenk zwischen dem oberen und unteren Hebelarm (*torque link*) wiesen beide Gelenkaugen auf der untern Seite Schleifspuren auf.

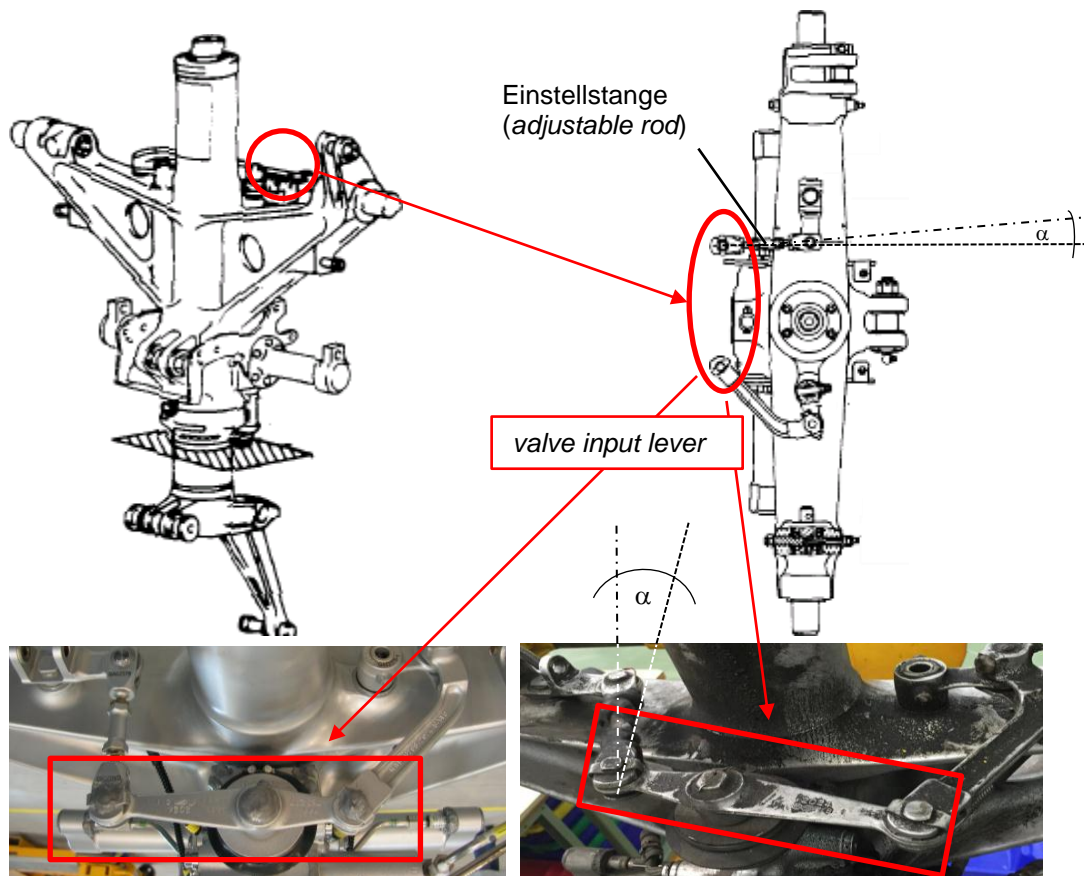
- ein am Bugfahrwerk um 180° verdreht angeschlossener Eingabehebel (*valve input lever*) des Differentialsteuerventils;
- mangelhafte Instandhaltung des Bugfahrwerkes.

Die Möglichkeit, den Eingabehebel (*valve input lever*) aufgrund seiner baulichen Auslegung (*design*) um 180° verkehrt anschliessen zu können, wurde als beitragender Faktor ermittelt.

Der *valve input lever* des Steuerungssystems wurde in der Längsachse um 180° verdreht angeschlossen vorgefunden (vgl. Abbildung 13).

**Abbildung 13:** Korrekt (linkes Bild) und in der Längsachse um 180° verdreht angeschlossener *valve input lever* (rechtes Bild) des Steuerungssystems (rot eingrahmt)

Dies hatte zur Folge, dass der Winkel  $\alpha$  (vgl. Abbildung 13) der Einstellstange (*adjustable rod*) falsch eingestellt wurde (*misaligned*) und unter mechanischer Belastung stand.

*“Item 004 (Installation) Place the differential control [selector] valve input lever in position noted during the removal, with the long leg of the valve input lever pointing at the left side of the aircraft.“*

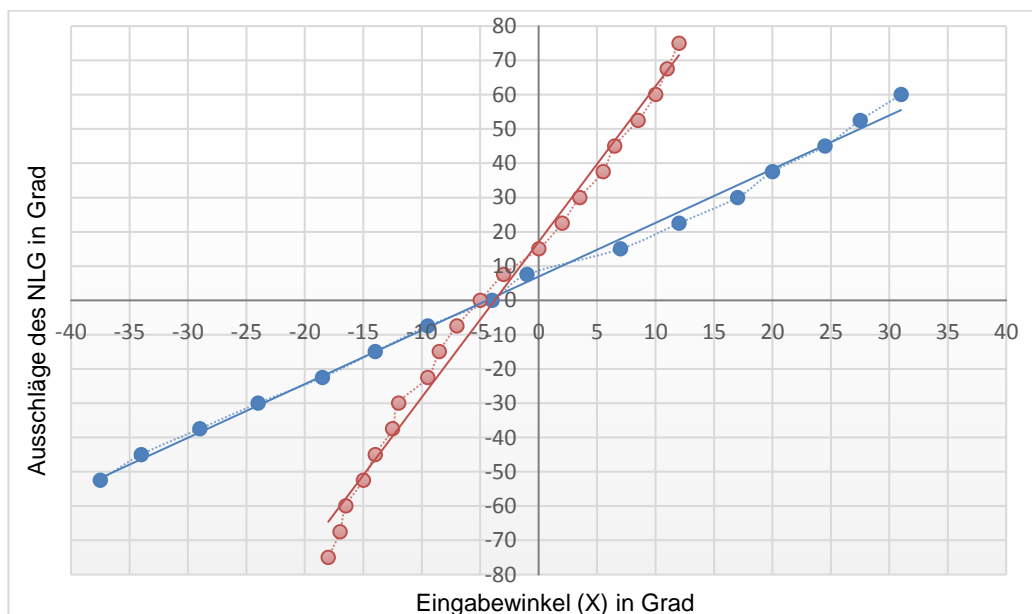
**Abbildung 14:** Darstellung der gemessenen Ausschläge des Bugfahrwerkes (*nose landing gear* – NLG) in Abhängigkeit des Eingabewinkels (X) über den gesamten Bereich von  $-36^\circ$  bis  $+36^\circ$  (vgl. Abbildung 3 in Kapitel 1.6.2.6.1), einmal mit *valve input lever* in normaler Position (blaue Messreihe) sowie bei um 180° verdrehtem angeschlossenen *valve input lever* (rote Messreihe).

Im Weiteren zeigte eine Versuchsreihe, dass das Übersetzungsverhältnis zwischen den Eingaben und den tatsächlichen Ausschlägen des Bugfahrwerkes bei um 180° verdreht angeschlossenem *valve input lever* um rund das Dreifache höher lag als bei korrekt angeschlossenem *valve input lever* (vgl. Abbildung 14).
