Schlussbericht Nr. 2304 der Schweizerischen Sicherheitsuntersuchungsstelle SUST

über den Unfall des Flugzeuges
Jodel DR 1050, HB-SEW,

vom 5. November 2015

auf dem Regionalflugplatz Samedan/GR

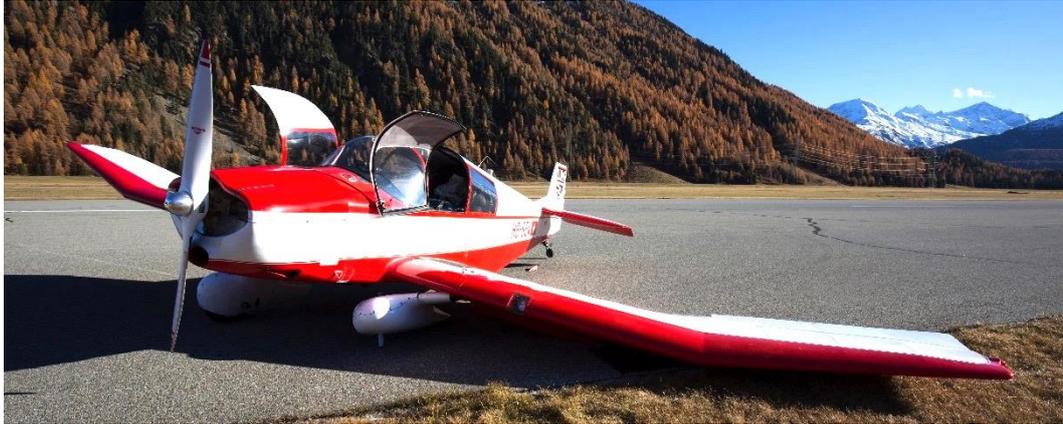
nach rechts zu korrigieren. In diesem Moment betätigte der Flugschüler ebenfalls akzentuiert das rechte Bremspedal, worauf die Verriegelung des Heckrades ausklickte und sich das Flugzeug um die Hochachse nach rechts zu drehen begann. Der Fluglehrer versuchte in diesem Moment vergeblich, diese Drehung mittels Betätigung der linken *toe-brake* zu stoppen. Das Flugzeug drehte sich weiter um etwa 110° nach rechts um die Hochachse, was auf der Piste Spuren hinterliess (vgl. Kapitel 1.4.1). Im Verlauf der Drehung knickte aufgrund der seitlich schiebenden Kräfte das linke Hauptfahrwerk ein, sodass das Flugzeug seitlich auf dem linken Flügel zu liegen kam (vgl. Abbildung 1). Der Propeller berührte hingegen den Boden nicht. Die Besatzung stellte den Motor und die elektrische Versorgung ab. Keiner der Insassen wurde verletzt.

Abbildung 1: Endposition der HB-SEW nach dem Ausrollen auf der Piste 21

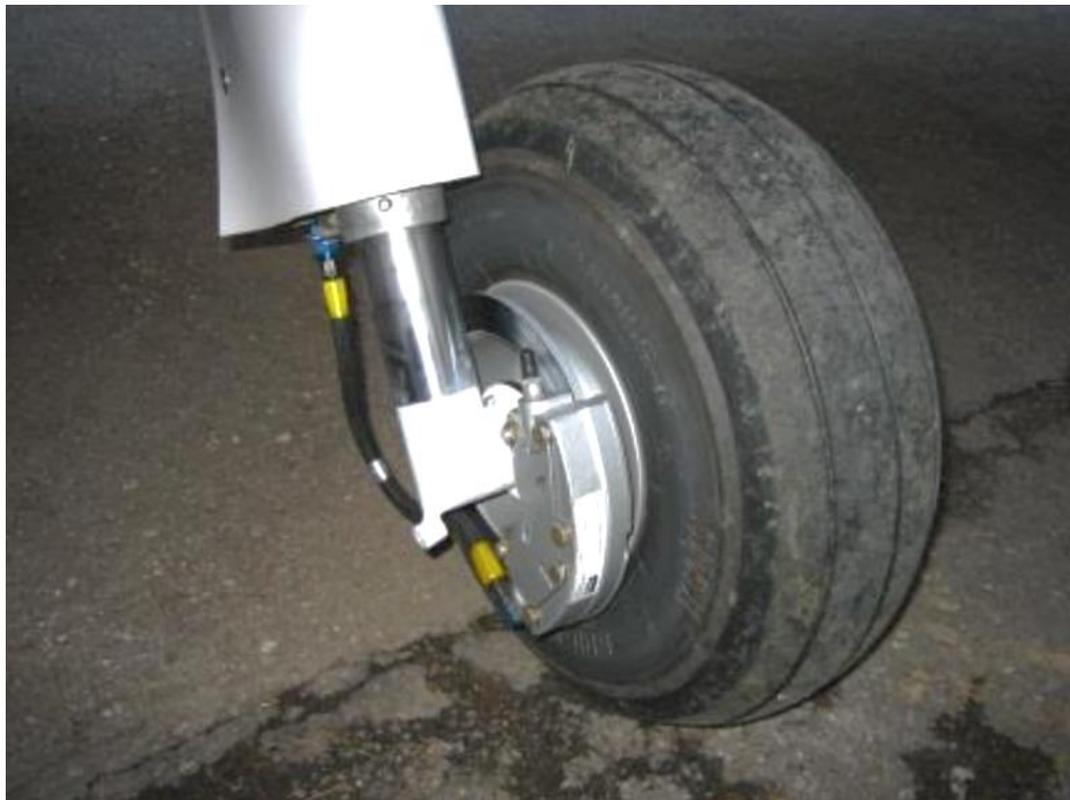
Wenn gleichzeitig die Bremsen auf einer Flugzeugseite vom linken und vom rechten Sitz aus betätigt werden, addieren sich die Eingaben, was zu einer signifikanten Erhöhung der Bremswirkung führt.

Abbildung 2: Aufnahme der Einzelradscheibenbremse der HB-SEW nach dem Umbau im Frühjahr 2015

Nach Angaben des Fluglehrers ist der Pedalweg, um die gleiche Bremswirkung zu erzielen, nach dem Umbau deutlich kleiner als vorher. Zudem ist die maximale Bremskraft insgesamt viel grösser.

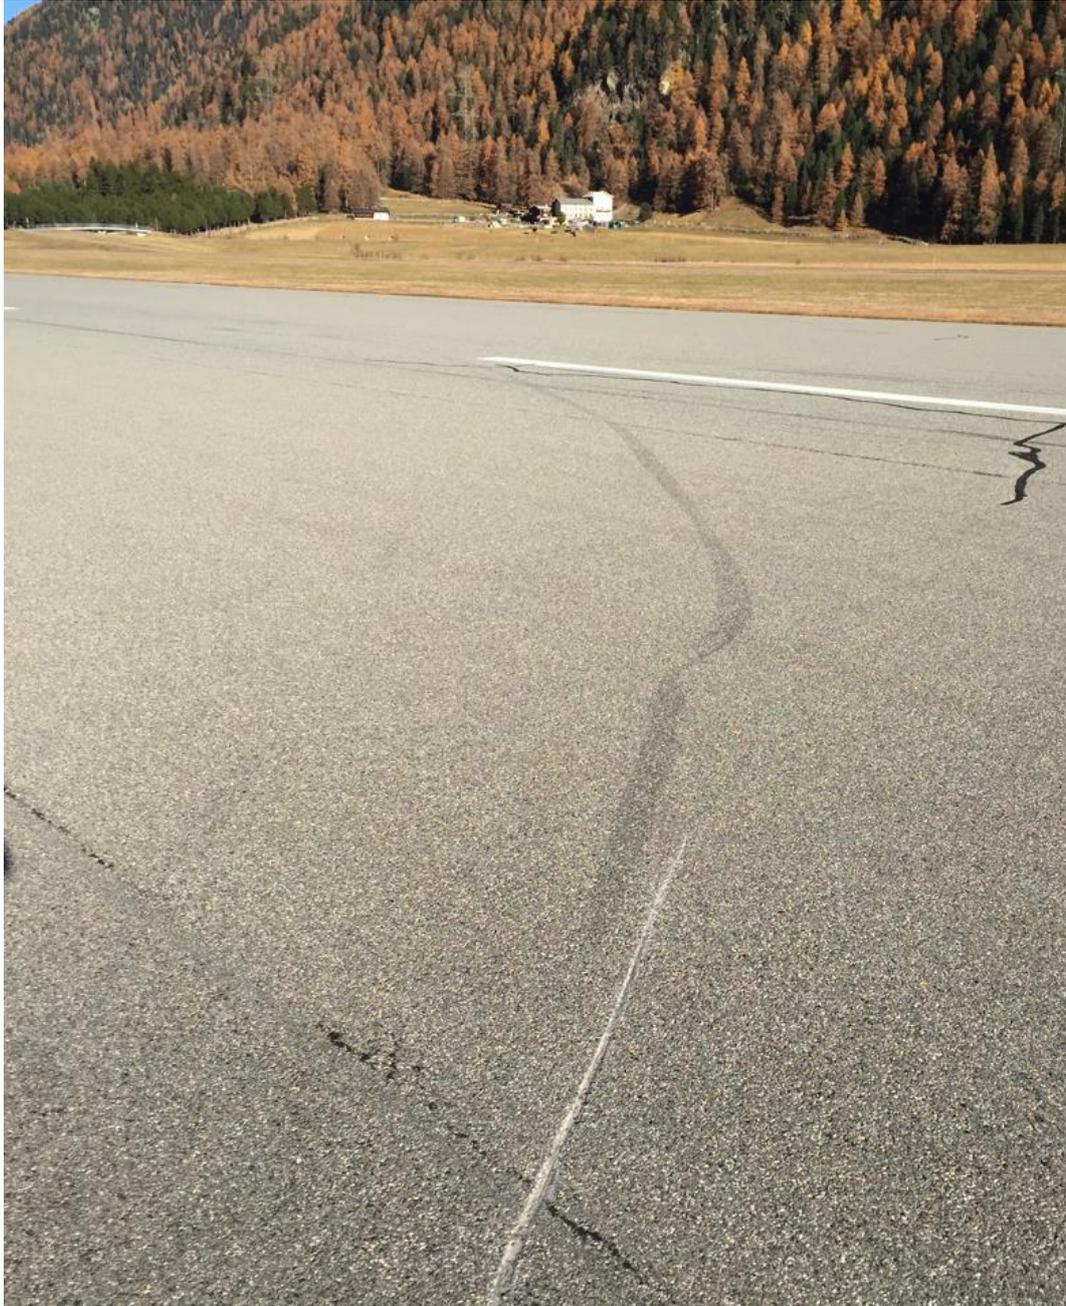
Die Spuren des linken Reifens, die ab ca. 600 m nach der Pistenschwelle auf dem Asphalt sichtbar waren (vgl. Abbildung 3), bestätigen den im Flugverlauf (vgl. Kapitel 1.1.3) beschriebenen Ablauf beim Ausrollen. Die zunehmende Unregelmässigkeit der Spuren vom linken Rad belegen, dass das linke Hauptfahrwerk sich von seiner Befestigung löste und einzuknicken begann.

Abbildung 3: Spuren vom linken Reifen und der Radachse der HB-SEW

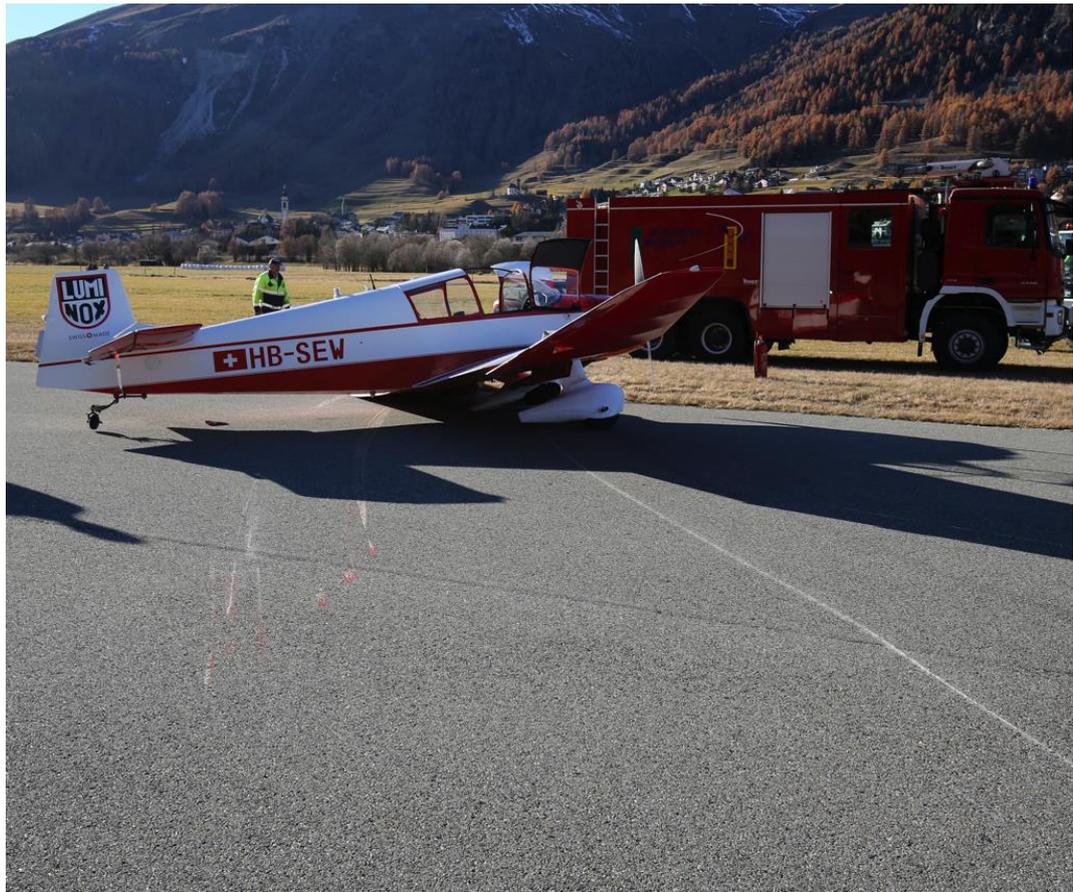
Als der linke Flügel rund 650 m nach der Pistenschwelle 21 den Boden berührte, fing das Flugzeug an, seitlich bis zum Stillstand zu rutschen. Die entsprechenden Markierungen vom linken Flügel wie auch vom linken Fahrwerk waren auf der Piste sichtbar (vgl. Abbildung 4).

Abbildung 4: Spuren vom linken Flügel und vom linken Hauptfahrwerk der HB-SEW

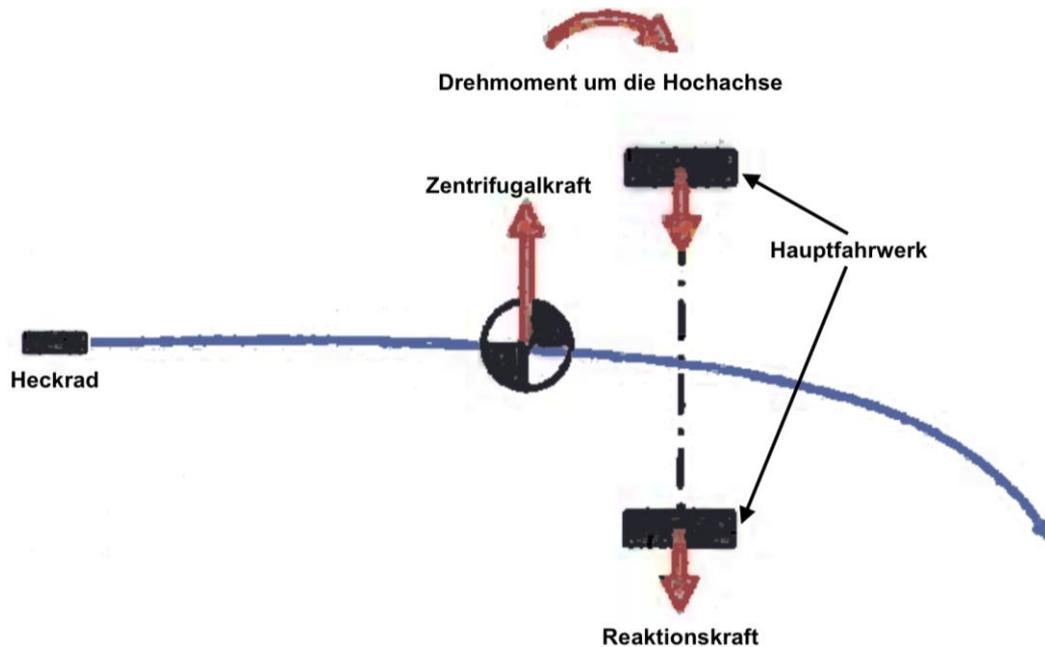
Das Rollen eines Heckradflugzeuges ist anspruchsvoll. Der Schwerpunkt bei Flugzeugen mit Heckradfahrwerk liegt hinter dem Hauptfahrwerk. Beim Rollen ist das Flugzeug aus diesem Grund richtungsinstabil. In einer Rechtskurve beispielsweise bewegt sich das vor dem Schwerpunkt liegende Hauptfahrwerk nach rechts, wogegen der Schwerpunkt wegen der Massenträgheit seine geradlinige Bewegung beibehalten möchte (vgl. Abbildung 5). In der Folge wird die Drehbewegung um die Hochachse verstärkt und kann nur durch aktive Steuereingaben des Piloten kontrolliert werden.

Abbildung 5: Darstellung der vorherrschenden Kräfte und der daraus resultierenden Instabilität beim Rollen in einer Rechtskurve

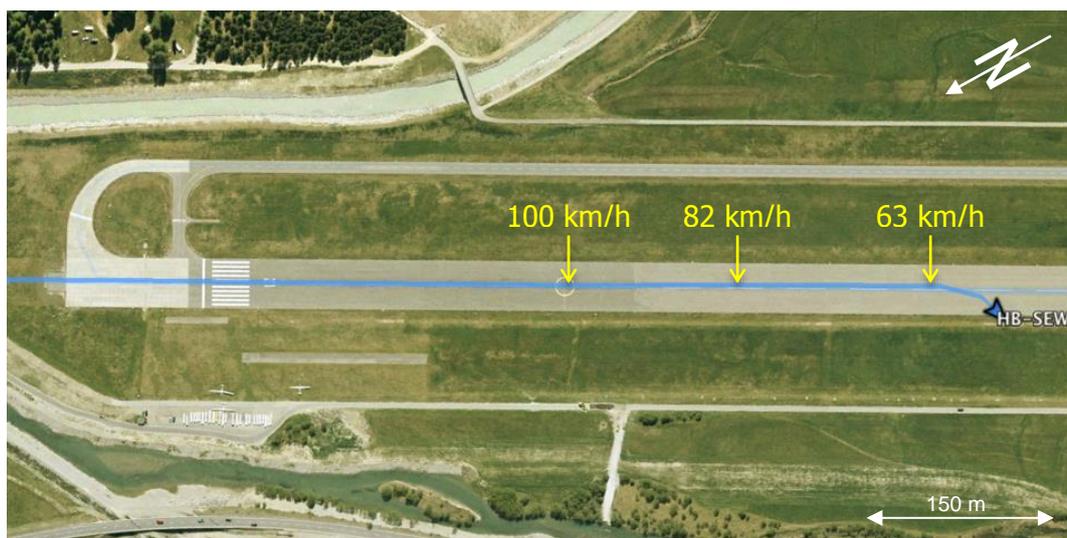
In Abbildung 6 ist das Ausrollen (*roll-out*) der HB-SEW nach der Landung dargestellt. Trotz einer geringen Abtastrate ist erkennbar, wie das Flugzeug ab einer Geschwindigkeit von 100 km/h leicht nach links von der Pistenmitte abdriftete. Dies erfolgte kurz nach der Landung, ungefähr auf der Höhe des gelben Kreises, mit abnehmender Geschwindigkeit. Diese Abweichung nach links war nicht sehr eindeutig und dauerte über mehrere Sekunden, bis bei einer Geschwindigkeit von etwa 63 km/h eine abrupte Drehung um die Hochachse nach rechts erfolgte.

Abbildung 6: Darstellung der GPS-Daten in Google-Earth der letzten Landung und des Ausrollens auf Piste 21 bis zum Unfall mit Angabe der Geschwindigkeiten gegenüber dem Boden in km/h.

Die enge Rechtsdrehung um die Hochachse führte in der Folge zum Einknicken des linken Fahrwerkbeins.
