Schlussbericht Nr. 2305 der Schweizerischen Sicherheitsuntersuchungsstelle SUST

über den Unfall des Segelflugzeuges
LS8-18, HB-3364,

vom 1. Juli 2015

am Chlein Seehorn,
Gemeinde Klosters-Serneus/GR

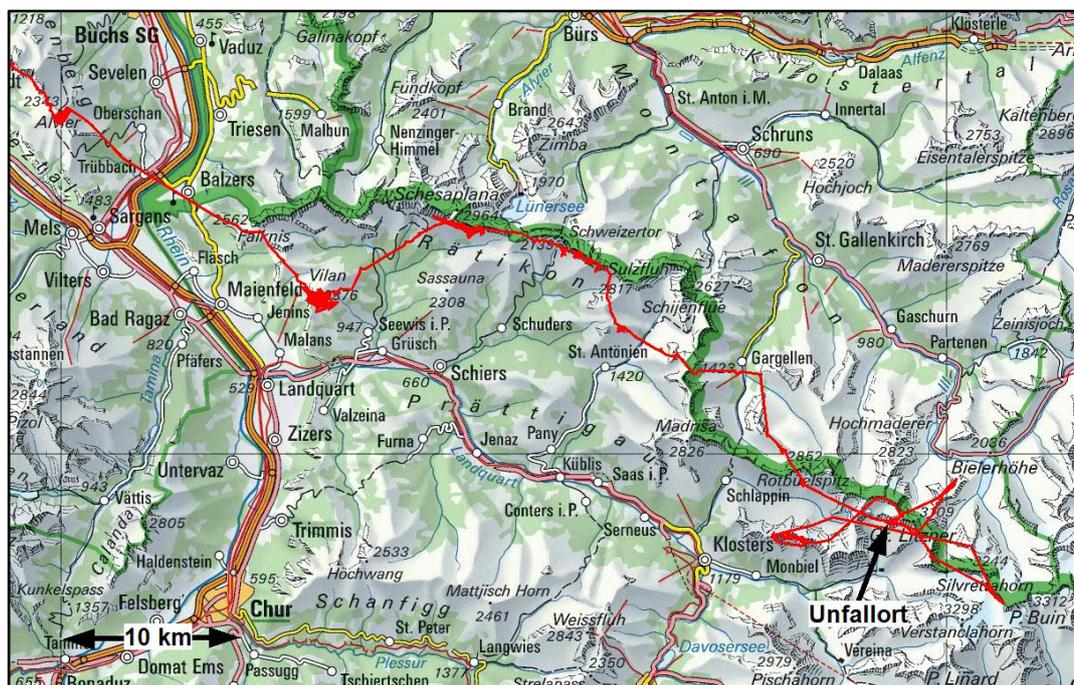
Die Route der HB-3364 führte entlang der Churfürsten. Um 14:51 Uhr stieg der Pilot am Alvier auf rund 2670 m/M und querte anschliessend das Rheintal. An der Westflanke des Vilan gewann die HB-3364 an Höhe. Um 15:21 Uhr flog der Pilot auf der Nordseite des Prättigaus, in Richtung Schesaplana, Drusenfluh, Sulzfluh. Hier fand der letzte Austausch via Funk mit einem anderen Wettbewerbsteilnehmer statt. Der weitere Flugverlauf führte via St. Antonien zum Älpeltispitz. Hier stieg der Pilot in guter Thermik auf rund 3360 m/M und flog anschliessend weiter in Richtung Engadin. Kurz vor Erreichen der Fuorcola Vermunt entschied sich der Pilot, auf einer Höhe von rund 3260 m/M wieder zurück ins Prättigau zu fliegen. Die HB-3364 erreichte das Chlein Seehorn (3031 m/M) um 16:19 Uhr auf einer Flughöhe von rund 3070 m/M. Nach einer kurzen Steigphase folgte der Weiterflug in Richtung Silvretta-Stausee. Am Lobspitz wendete der Pilot erneut und erreichte das Chlein Seehorn gegen 16:26 Uhr. Danach folgte der Versuch, an der Westflanke des Chlein Seehorns an Höhe zu gewinnen. Um 16:27:23 Uhr endet die Rekonstruktion auf 2984 m/M nahe der Stelle, wo das Wrack später gefunden wurde.

Abbildung 2: Darstellung des Flugweges auf Basis der Rekonstruktion von Flarm-Daten anderer Flugzeuge. Karte reproduziert mit Bewilligung des Bundesamtes für Landestopografie Swisstopo (JA150149).

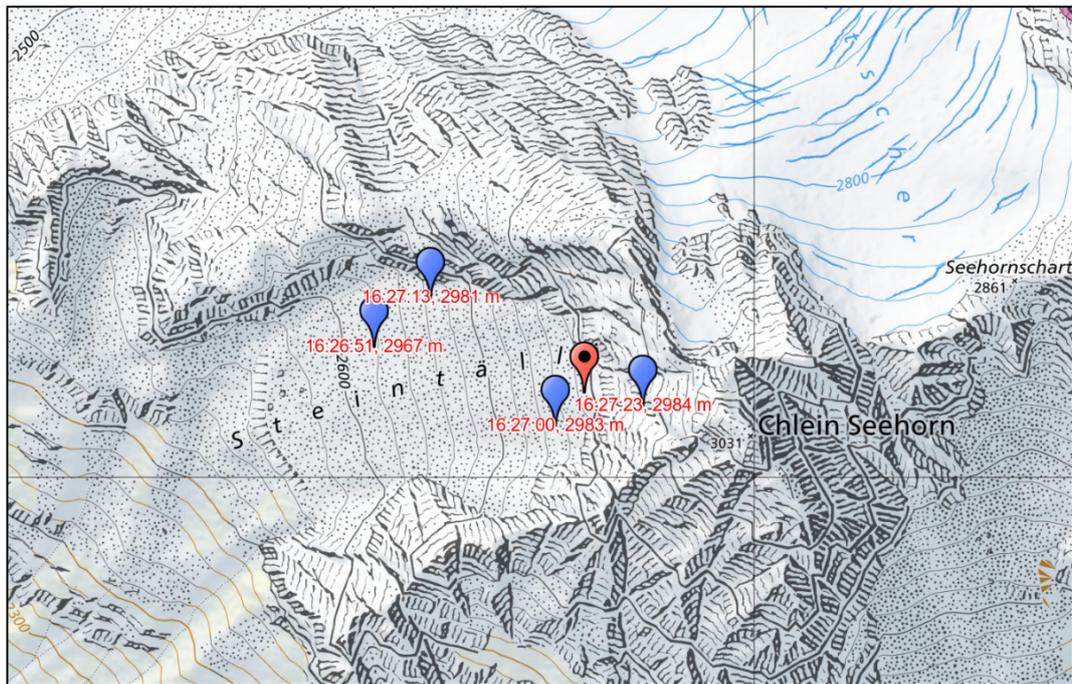
Abbildung 3: Darstellung der letzten Datenpunkte aus der Flugwegrekonstruktion (blau) und die Endlage des Wracks (rot). Karte reproduziert mit Bewilligung des Bundesamtes für Landestopografie Swisstopo (JA150149).

Die Datenlage aus der Flugwegrekonstruktion lässt keine gesicherte Aussage über den exakten Zeitpunkt und Ablauf des Unfalls zu.

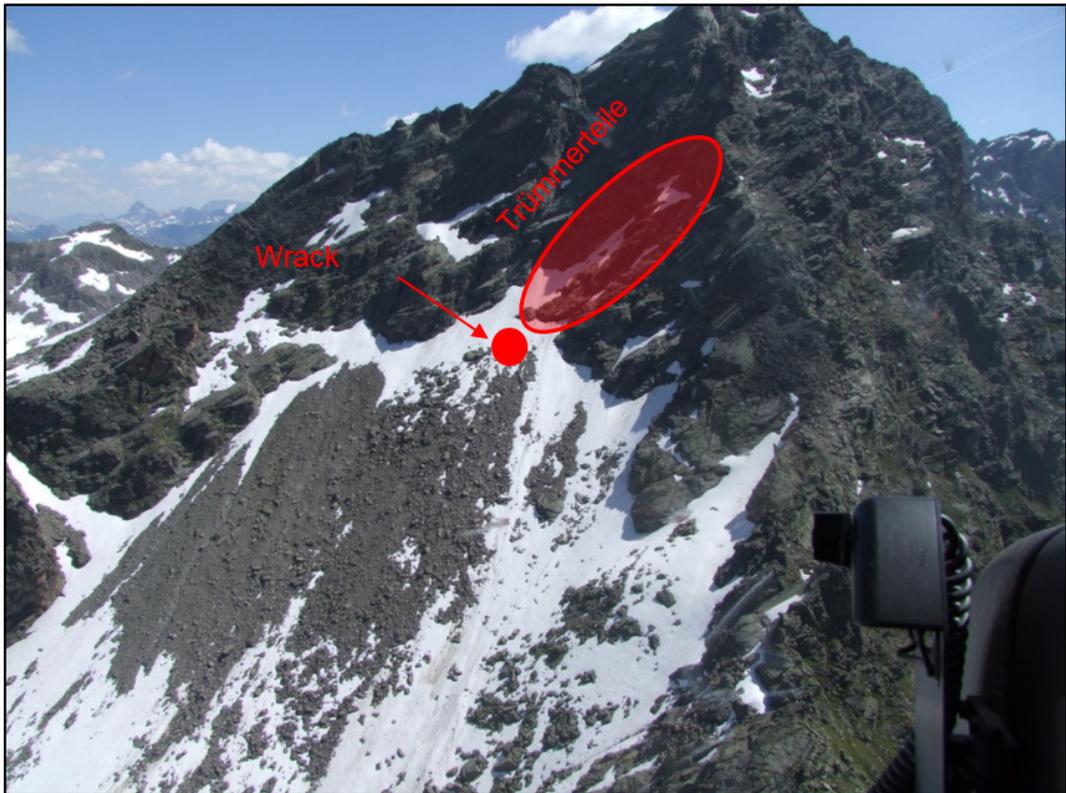
Die Unfallstelle befindet sich an der Westflanke des Chlein Seehorns. Nach der Kollision mit dem Hang rutschte das Wrack am steilen Felsgelände herunter, bevor es in einer Schnee- und Geröllhalde zum Stillstand kam. Das Wrack wies einen erheblichen Zerstörungsgrad auf. Das Cockpit war komplett zerstört, die beiden Flügel und der Rumpf waren gebrochen. Diverse Trümmerteile blieben zwischen der Aufprallstelle und der Endlage des Wracks im steilen Gelände liegen.

Abbildung 4: Trümmerteile und Endlage des Wracks der HB-3364 am Chlein Seehorn – Blick Richtung Nord-Osten.

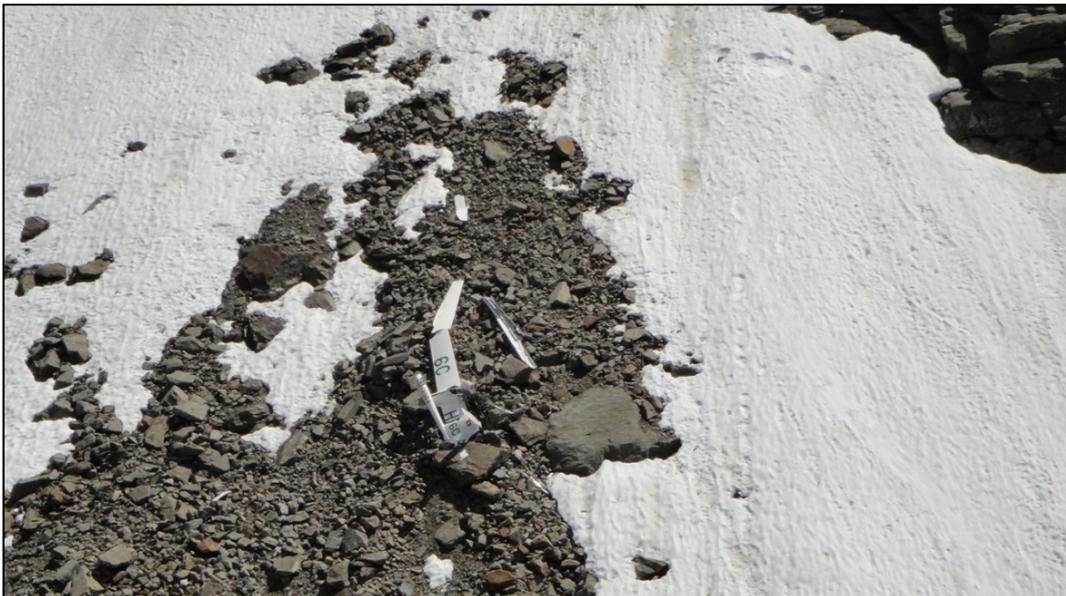
Abbildung 5: Endlage des Wracks der HB-3364.
