Rapport final n° 2306 du Service suisse d'enquête de sécurité SESE

concernant l'accident de l'avion
EA 300 / 200 « Extra 200 », HB-MSW,

survenu le 18 novembre 2015

à l'aérodrome de Bex (LSGB) / VD

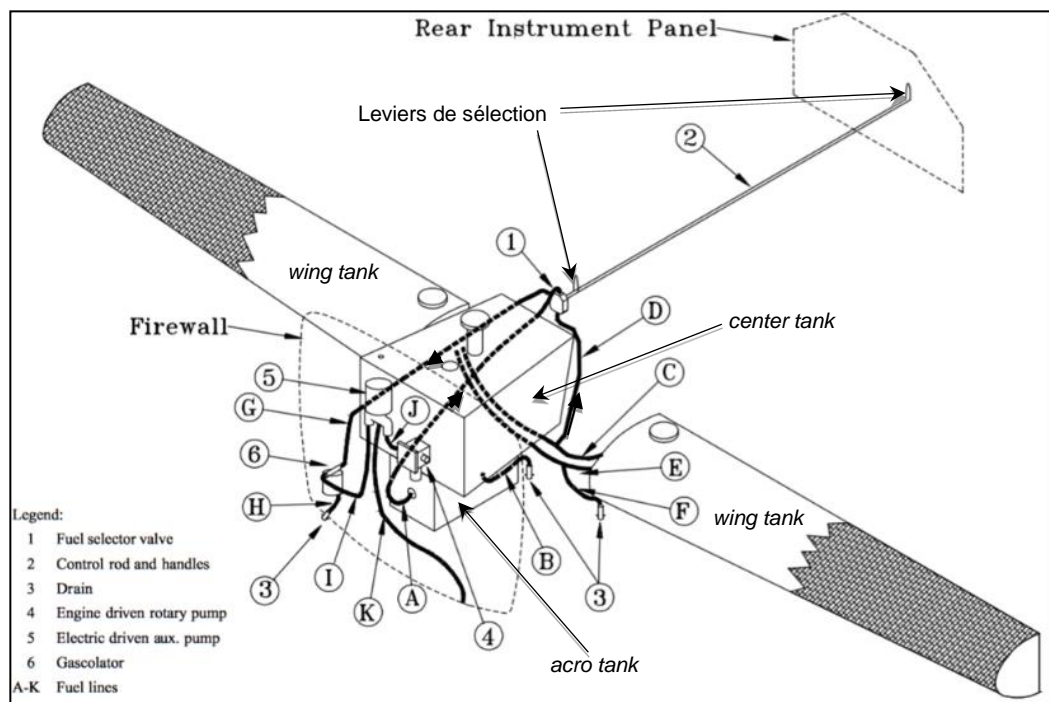
Figure 1 : schéma adapté par le SESE du système d'essence avec, notamment, les conduites d'interconnexion supérieure (C) et inférieure (E) ainsi que la conduite (D) alimentant le sélecteur d'essence depuis la conduite (C).

Le sélecteur d'essence ainsi que toutes les conduites d'essence et de ventilation des réservoirs ont été contrôlés. Aucune défectuosité n'a pu être mise en évidence. La quantité d'essence depuis le captage situé sur le côté gauche de la conduite d'interconnexion servant à l'alimentation du sélecteur d'essence (voir figure 1) jusqu'aux injecteurs est d'environ 200 ml.

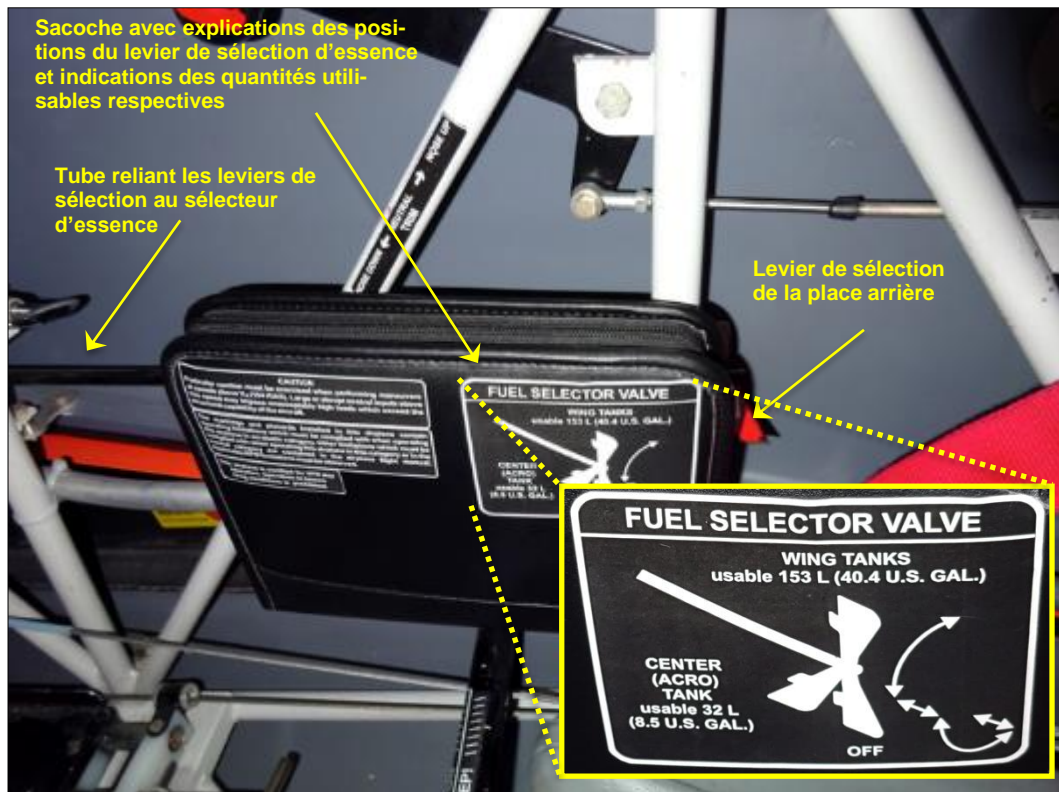
Figure 2 : levier de sélection de la place arrière avec les indications des positions « OFF », « CENTER (ACRO) TANK » et « WING TANKS ».

La position « OFF » est protégée par un cran. Il est nécessaire de déplacer le levier de sélection vers l'arrière afin de pouvoir le positionner sur « OFF ».

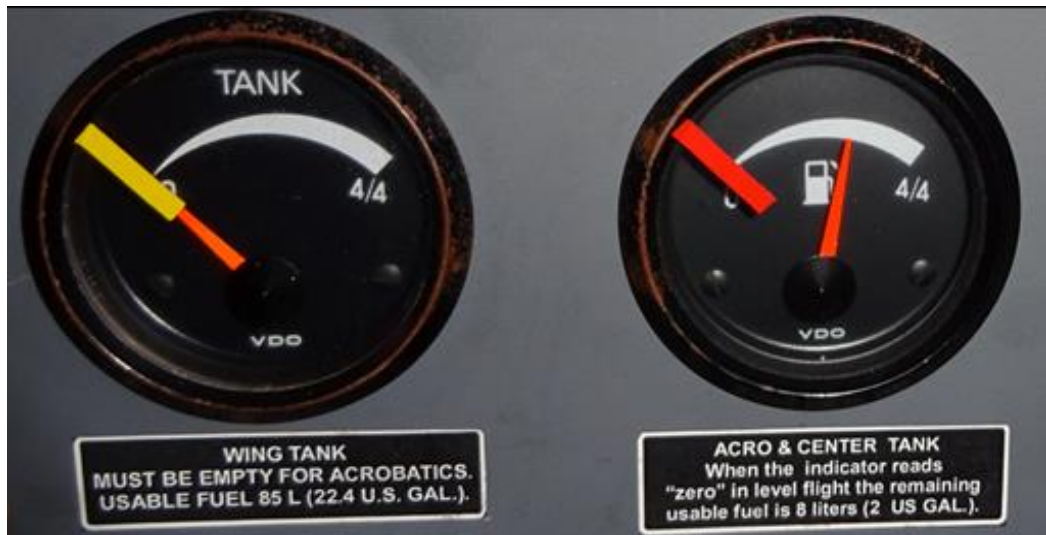
Figure 3 : jauges à essence sur le panneau d'instrument arrière.

La quantité utilisable pour la voltige correspond à environ trente minutes au terme desquelles l'indication de l' « *ACRO & CENTER TANK* » sera proche voire égale à zéro (voir figure 3). Le manuel de vol impose que les réservoirs d'aile soient vides pour la voltige. Ces conditions réduisent le temps d'exploitation de l'avion en voltige dans une zone éloignée de l'aérodrome de départ.

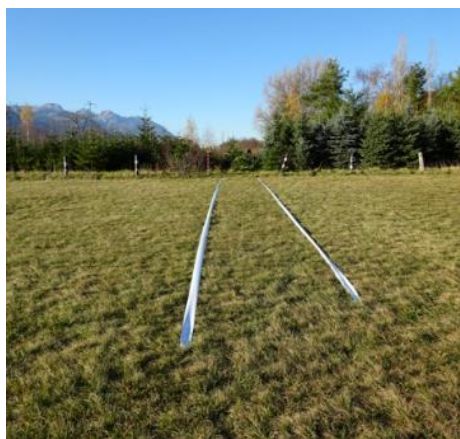
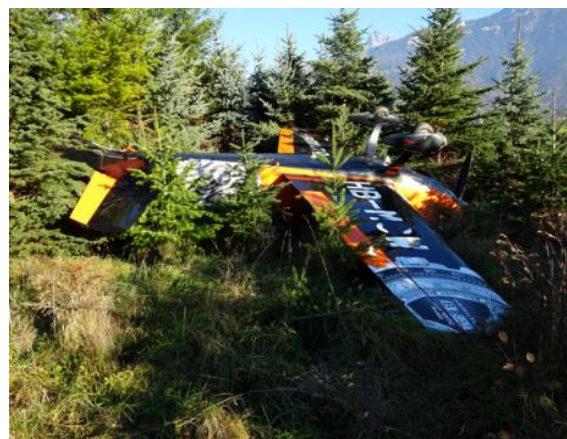
Afin de viser la partie frangible de la barrière délimitant l'aérodrome de la pépinière jouxtant celui-ci (voir figure 4), l'instructeur corrige la trajectoire sur la gauche. Le HB-MSW casse les piquets plastiques de la barrière et du fil de fer s'enroule autour du moyeu d'hélice. Le train d'atterrissage principal butte contre les troncs de petits résineux, l'hélice s'arrête, l'avion passe sur le nez puis s'immobilise sur le dos. Les occupants restent pendus dans les harnais de sécurité et l'instructeur transmet un message de détresse sur la fréquence de l'aérodrome. Il constate que le sélecteur d'essence est sur « *CENTER (ACRO) TANK* » après l'arrêt de l'avion dans les arbres.

L'avion a traversé la partie frangible de la barrière située en bordure de l'aérodrome avec une vitesse estimée par l'instructeur à 30 kt. Cette partie de la barrière est construite avec des piquets creux en matière plastique mesurant 16 cm de diamètre et reliés par du fil de fer de faible diamètre. De l'autre côté de la barrière, le train d'atterrissage est entré en collision avec de petits résineux ayant des troncs de 5 à 10 cm de diamètre et une hauteur de 1 à 3 m. Cette collision a provoqué le retournement de l'avion et celui-ci s'est retrouvé dans la direction opposée à celle de la piste 33.

Figures 4 : traces de l'avion avant la barrière et position finale du HB-MSW.

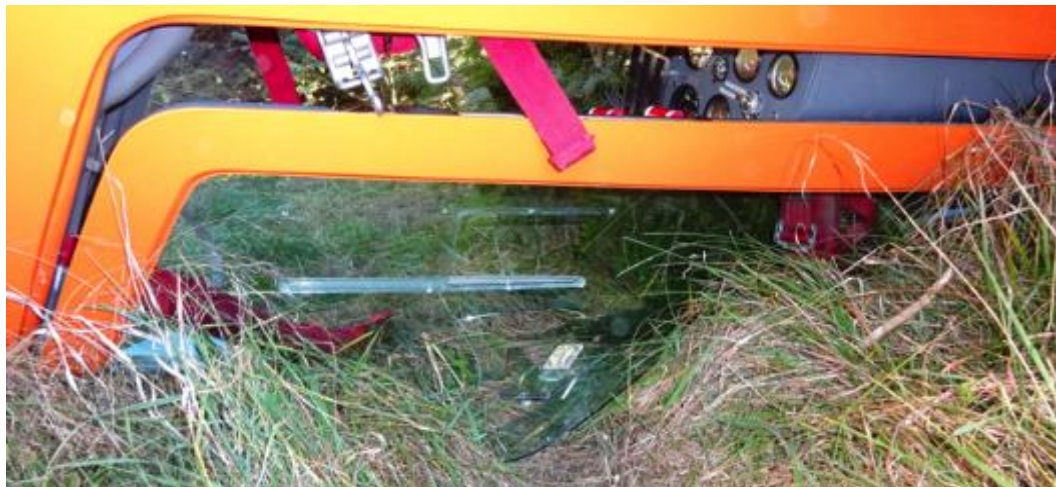
Figure 5 : détail de la verrière.

Les personnes se trouvant dans le hangar proche de la piste sont arrivées rapidement près de l'épave. Elles ont constaté que les occupants de l'avion ne pouvaient pas sortir du cockpit car la verrière, entrouverte et partiellement cassée, touchait le sol. Ces personnes ont dû soulever l'aile droite afin de dégager un espace suffisant entre l'avion et le sol.

L'appareil s'est retourné, ce qui semble assez fréquent en cas d'atterrissage d'urgence hors aérodrome. Dans une telle situation, le risque de se blesser la tête est important. En outre il n'est pas toujours facile ni possible de s'extraire de l'avion. L'emport d'un moyen de briser ou de couper le plexiglas de la verrière pourrait s'avérer utile dans la mesure où celle-ci n'a pas d'armature métallique.
