Rapport final n° 2307 du Service suisse d'enquête de sécurité SESE

concernant l'accident de l'avion
FFA AS202/15-1/16M, HB-HFK,

survenu le 16 avril 2015

1 km au nord-ouest de l'aérodrome de
Lausanne-La Blécherette,
commune de Romanel / VD

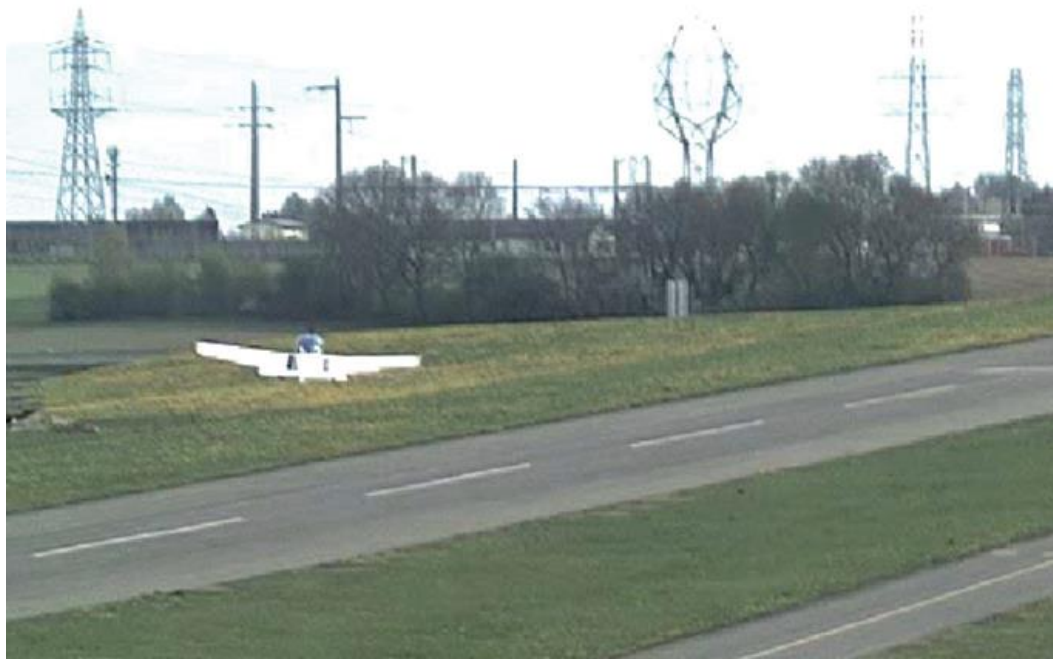
14.0°³ et une inclinaison vers la droite qui varie entre 1.5° et 6.0° et un angle de 3.6° à 9.4° entre l'axe longitudinal et celui de la piste 36 (voir figure 1 et annexe 1).

Figure 1: l'avion HB-HFK dans la montée initiale à 9 h 43 min 3 s avec une assiette à cabrer de 14°, une inclinaison à droite de 6° et le fuselage faisant un angle de 8.4° à gauche de l'axe de la piste 36.

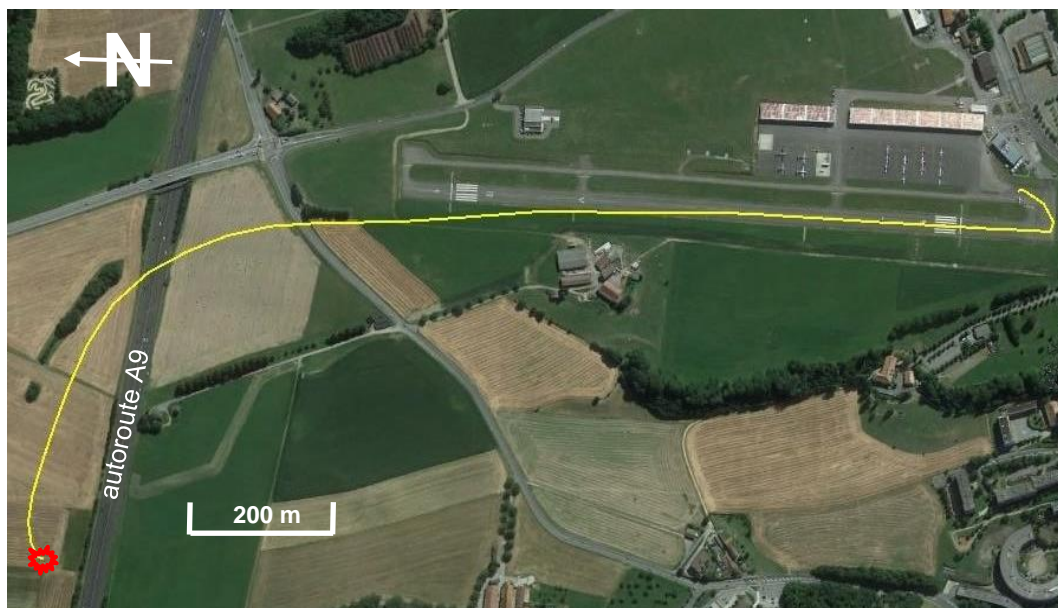
L'instructeur choisit un terrain d'atterrissage situé à gauche par rapport à la direction de vol, il rentre les volets de courbure et plonge après une rangée d'arbres pour effectuer un atterrissage d'urgence (voir figure 2). L'avion descend rapidement, prend fortement contact avec le sol et roule sur une dizaine de mètres. Au passage d'un sillon séparant deux champs, le train d'atterrissage principal gauche se rompt. L'instructeur parvient à maintenir l'avion sur la roue du train d'atterrissage droit et sur la roue de proue, sur une distance d'environ 250 m, puis l'aile gauche s'affaisse et touche le sol. L'avion tourne d'environ 120° vers la gauche et s'immobilise dans un champ cultivé. Durant cette phase le moteur tourne encore. L'émetteur de localisation d'urgence ne s'enclenche pas lors de l'impact.

Figure 2: trajectoire de l'avion HB-HFK relevée sur la base des enregistrements du système de prévention des collisions aériennes Flarm (en jaune) et position finale.

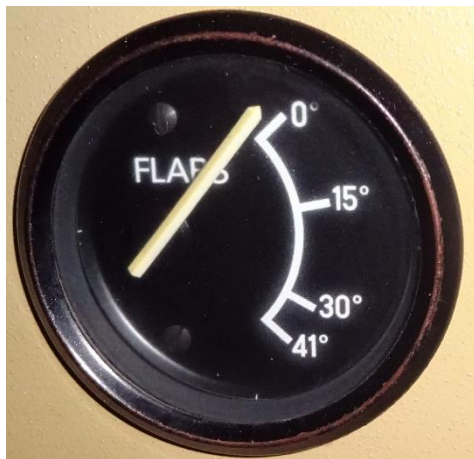
L'indicateur de position est connecté à un potentiomètre installé sur le vérin et est composé d'une graduation de 0°, 15°, 30° et 41° (voir figure 3).

Figure 3: indicateur de position des volets de courbure.

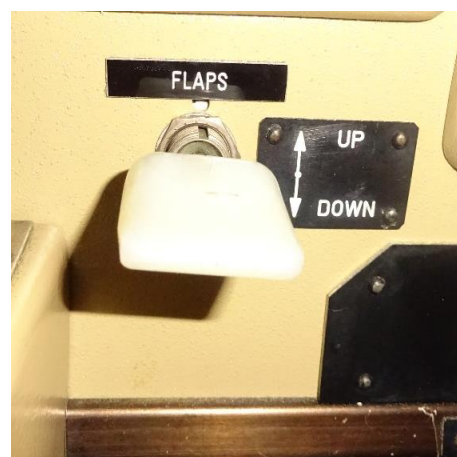
Le levier de commande des volets de courbure est installé sur le côté droit de la console centrale des commandes du moteur, en dessous de l'indicateur. La sortie « DOWN » ou la rentrée « UP » des volets de courbure se fait par une action sur le levier en continu ou par impulsion jusqu'à la position choisie. Le levier revient automatiquement en position neutre lorsqu'on le relâche. Il n'y a pas de position d'arrêt automatique des volets de courbure sur les positions désirées (voir figure 4).

Figure 4: levier de commande des volets de courbure.

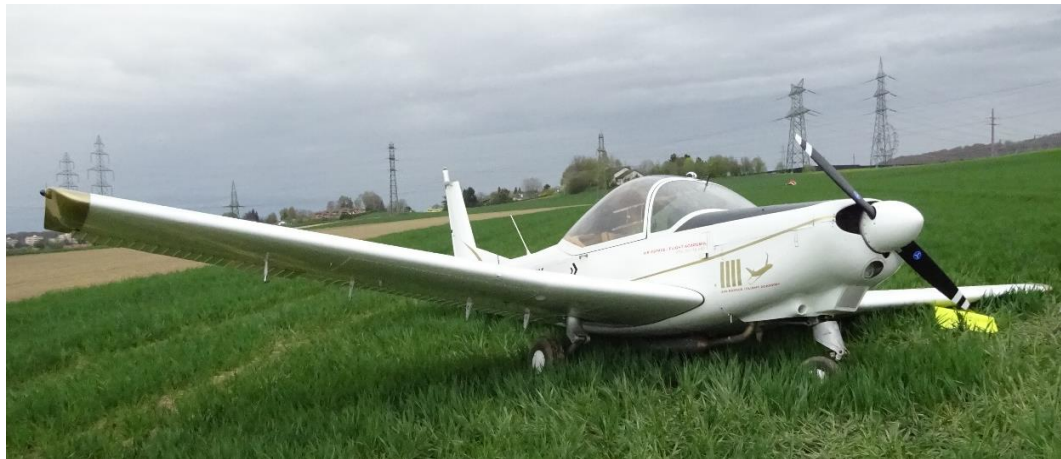
L'avion a d'abord survolé à faible hauteur la route du Mont et l'autoroute A9. Après le passage d'un groupe d'arbres, l'avion a fortement pris contact avec le sol dans un axe pratiquement parallèle à l'autoroute, comme en témoignent dans le champ les marques des premiers impacts et les traces de roulage des trois roues visibles sur une dizaine de mètres.

Lorsque l'avion est passé à un endroit où le niveau du terrain change, le train d'atterrissage gauche s'est rompu. Il a été retrouvé à environ 20 m du premier impact. L'avion a continué de rouler, moteur enclenché, sur une distance d'environ 250 m. L'aile gauche s'est ensuite affaissée et a touché le sol, puis l'avion a effectué une courbe de 120° environ à gauche avant de s'immobiliser. Une légère fuite de carburant s'est produite au travers de la mise à l'air du réservoir gauche.

Figure 6: position finale de l'avion HB-HFK.

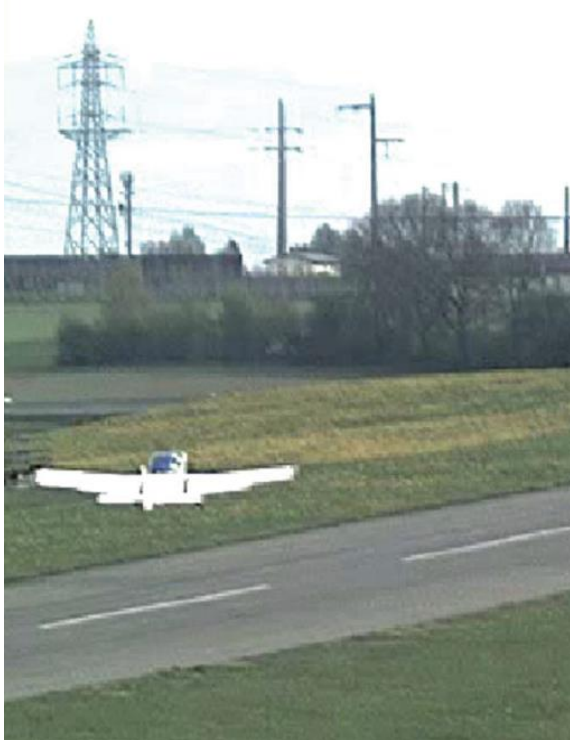
9 h 43 min 2 s

**Figure 8:** assiette: 14° , inclinaison droite: 1.5° , angle de 3.6° à gauche de l'axe de piste 36.

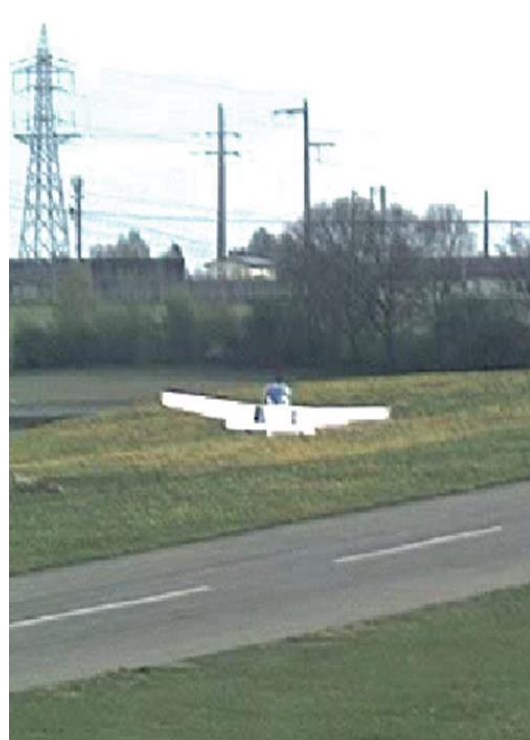
9 h 43 min 3 s

**Figure 9:** assiette: 14° , inclinaison droite: 6° , angle de 8.4° à gauche de l'axe de piste 36.

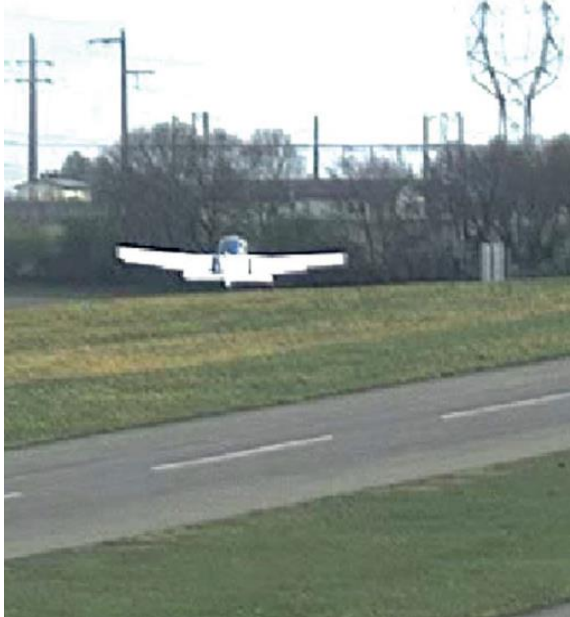
9 h 43 min 4 s

**Figure 10:** assiette: 14.5° , inclinaison droite: 3.5° , angle de 9.3° à gauche de l'axe de piste 36.

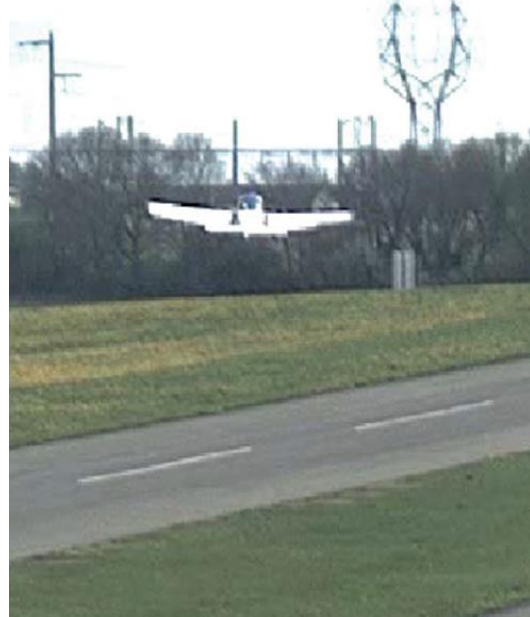
9 h 43 min 5 s

**Figure 11:** assiette: 14° , inclinaison droite: 4.5° , angle de 9.4° à gauche de l'axe de piste 36.
