Schlussbericht Nr. 2308 der Schweizerischen Sicherheitsuntersuchungsstelle SUST

über den Unfall des Flugzeuges
Fairchild 24R46A „Argus III“, HB-ERO,

vom 23. August 2016

Oberhöhnwilen, Gde. Ermatingen/TG

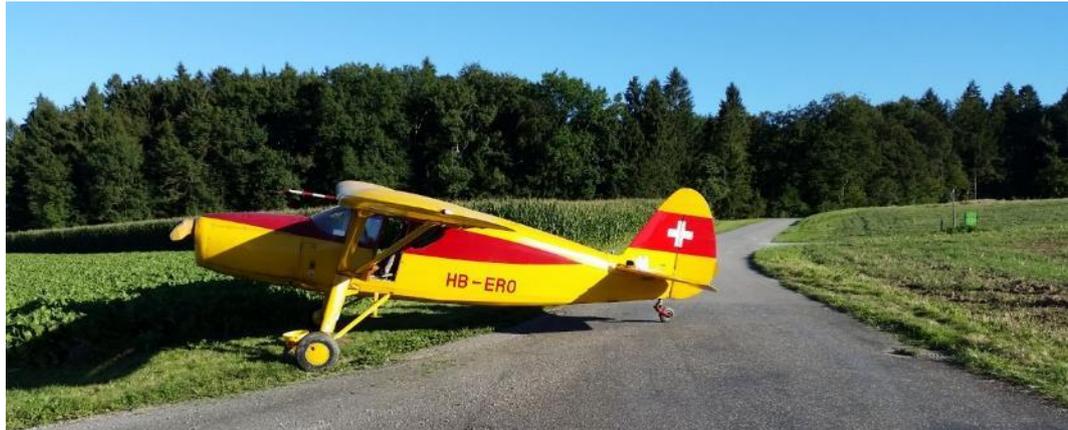
Der Pilot suchte sofort nach einem geeigneten Notlandefeld und entschied sich, die HB-ERO auf unbewirtschaftetem Ackerland beim Weiler Oberhöhnwilen in süd-östlicher Richtung zu landen. Bei der Notlandung blieben die beiden Insassen unverletzt und das Flugzeug wurde nicht weiter beschädigt.

Abbildung 2: Flugzeug HB-ERO nach der Notlandung bei Oberhöhnwilen

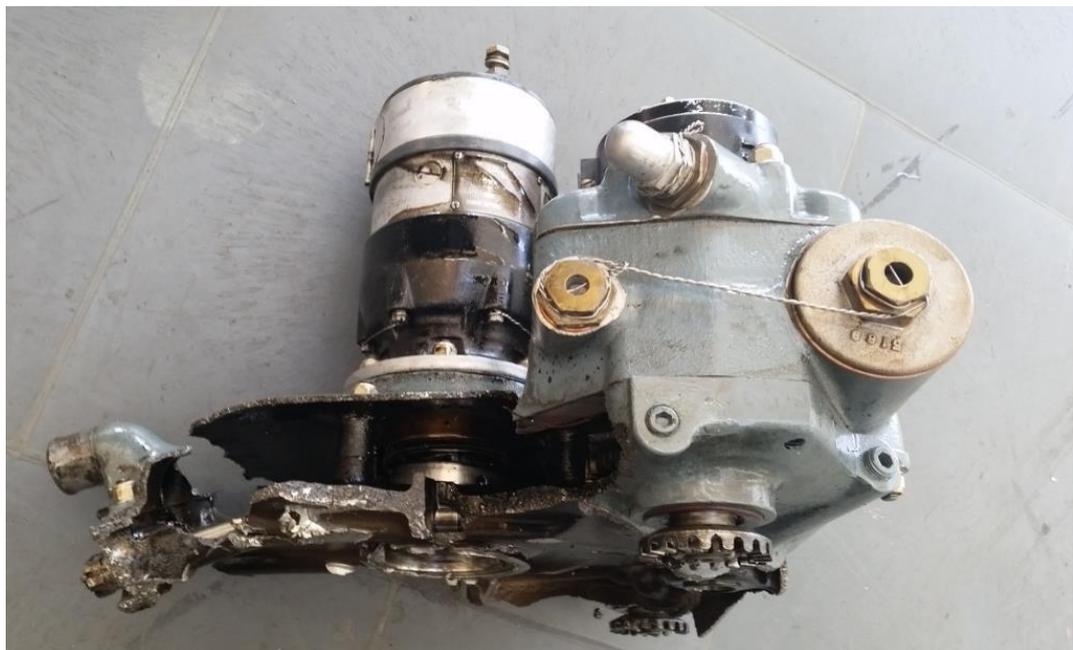
- Das Flugzeug wies keine äusserlichen Beschädigungen auf und die Steuerorgane funktionierten einwandfrei.
- Die Landeklappen (*flaps*) waren eingefahren.
- Alle elektrischen Schalter und die Zündmagnete waren ausgeschaltet und die Treibstoffhähne geschlossen.
- Beim Übergang von der unteren Motorabdeckung zur Flugzeugzelle tropfte Motorenöl heraus. Die rechte und die untere Motorabdeckung sowie die vordere Hälfte des Flugzeugunterbodens waren stark överschmiert.
- Nach der Demontage der seitlichen Motorabdeckungen wurde festgestellt, dass das Kurbelgehäuse (*crankcase*) im hinteren Bereich des Motors aufgerissen war.
- Auf der unteren Motorabdeckung lagen diverse Bauteile, u. a. dynamische Ausgleichsgewichte der Kurbelwelle sowie Bruchstücke des Motorgehäuses.
- Der Anbauteil (*accessory section*) sowie die beiden Zündmagnete waren vom Motor separiert (vgl. Abbildung 3).

Abbildung 3: Das Anbauteil (*accessory section*) sowie die beiden Zündmagnete wurden vom Motor der HB-ERO separiert.

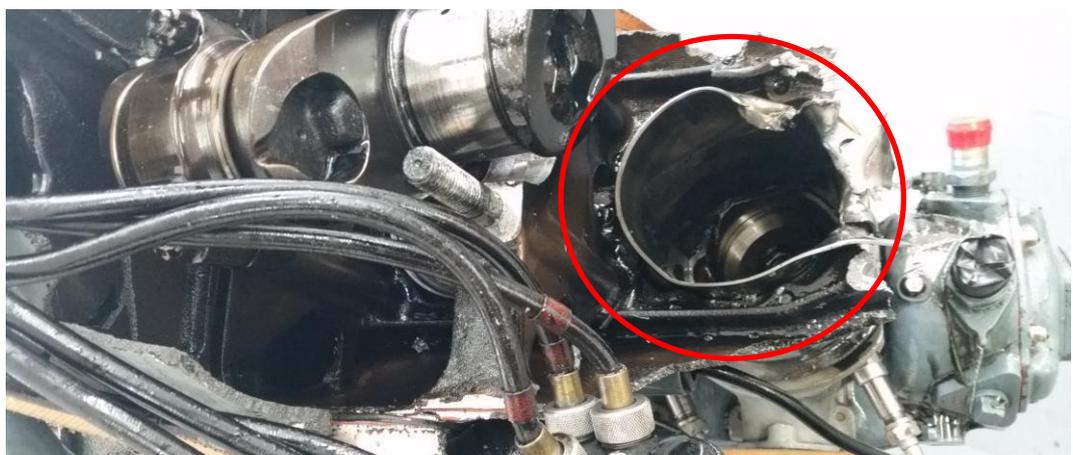
- Der hinterste Zylinder Nr. 1, in Flugrichtung gesehen, sowie dessen Kolben und das zugehörige Gehäuseteil waren zerstört, die Pleuelwelle war gebrochen und die Nockenwelle verbogen.
- Der Pleuel war um etwa 160 Grad verbogen.
- Das Kurbelgehäuse (*crankcase*) war bis zum Zylinder Nr. 3 zerstört.
- Bis auf die vordere rechte Motoraufhängung waren alle Aufhängungen vom Motorgehäuse abgetrennt.

Abbildung 4: Die Komponenten des in Flugrichtung gesehen hintersten Zylinders Nr. 1 (rot markiert) waren zerstört.

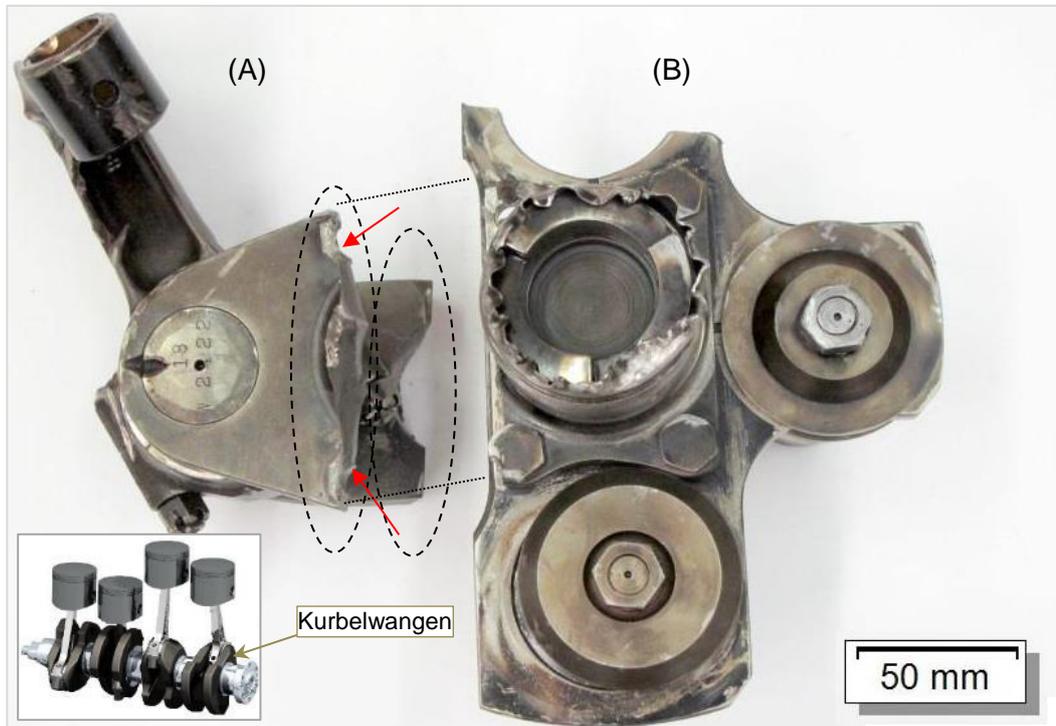
Für die weitere Abklärung wurden u. a. die Bruchflächen der folgenden Teilstücke des Motors metallographisch untersucht (vgl. Abbildung 5):

- Kurbelzapfen Nr. 1 mit Pleuel und abgebrochenen Kurbelwellenwangen (A);
- Abgetrenntes Teilstück der Kurbelwelle (B).

Abbildung 5: Teilstück (A) mit den beiden abgebrochenen Kurbelwellenwangen (gestrichelt markiert) und Teilstück (B) des Motors der HB-ERO zur metallographischen Untersuchung der Bruchflächen (rote Pfeile)

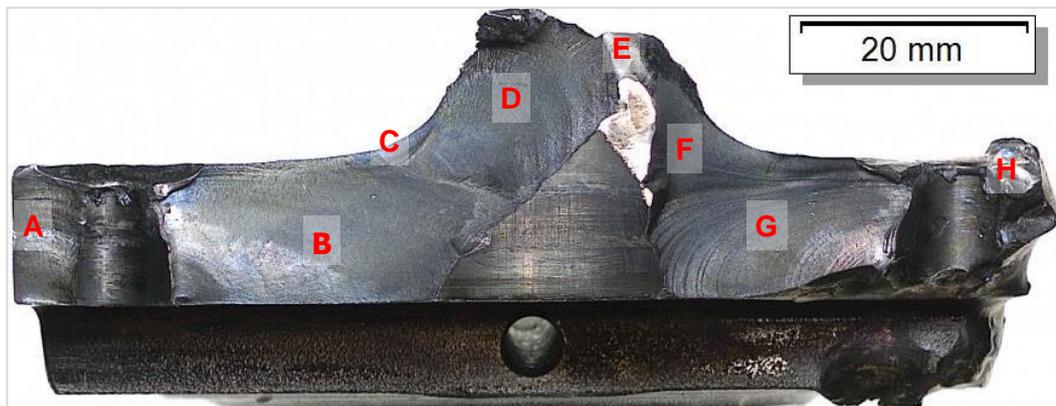
Werkstoffseitig wurden keine Merkmale festgestellt, die mit der Bruchursache zusammenhängen. Aufgrund der durch die gegenseitige Reibung der Bruchflächen hervorgerufenen Sekundärbeschädigungen liess sich mikrofraktographisch die Brüche nicht mehr eindeutig interpretieren. Dennoch konnte auf verschiedene Schwingbruchzonen geschlossen werden (vgl. Abbildung 6). Die Zonen A, B, C, D und G sind Schwingbruchflächen, die deutliche Rastlinien aufweisen. Die Bruchzone H ist aufgrund mechanischer Beschädigungen nicht mehr analysierbar.

Abbildung 6: Bruchfläche der Kurbelwellenwange mit den Schwingbruchflächen in den Zonen A, B, C, D und G (von links nach rechts); die Bruchzone H war nicht mehr analysierbar.

Die durch die metallographischen Untersuchung festgestellten Schwing- bzw. Ermüdungsbrüche (vgl. Kapitel 1.5.2) wurden über längere Zeit an verschiedenen Stellen einer Kurbelwellenwange des hintersten Zylinders Nr. 1 initiiert. Die Restbruchfläche war klein, was im Normalbetrieb auf eine geringe Belastung der Kurbelwellenwange schliessen lässt.

Es ist daher nicht restlos auszuschliessen, dass die Rissbildung an der Kurbelwelle seit der ersten Inbetriebnahme des Motors erfolgte. Es ist mit hoher Wahrscheinlichkeit davon auszugehen, dass anlässlich der letzten Totalrevision des Motors im Jahr 2005 bei 2716:39 h TSN ein Riss vorhanden war. Anlässlich einer Rissprüfung im Rahmen einer Totalrevision werden normalerweise solche Risse festgestellt.

Diese vorbestandene Schwächung war die Ursache, dass es während des Reisefluges bei einer normalen Belastung des Motors plötzlich zum Bruch der Kurbelwellenwangen des in Flugrichtung gesehen hintersten Zylinders Nr. 1 kam, was zu einem sofortigen Blockieren und einer starken Beschädigung des Motors führte. Die leicht erhöhte Öltemperatur im Reiseflug sowie der erhöhte Ölverbrauch des Motors liefern keine plausible Erklärung auf einen bestehenden Zusammenhang mit der Vorschädigung an der Kurbelwelle.
