Schlussbericht Nr. 2309 der Schweizerischen Sicherheitsuntersuchungsstelle SUST

über den Unfall des Helikopters
Airbus Helicopters AS 350 B3, HB-ZIS,

vom 14. Juli 2015

Guggigletscher, Lauterbrunnen/BE

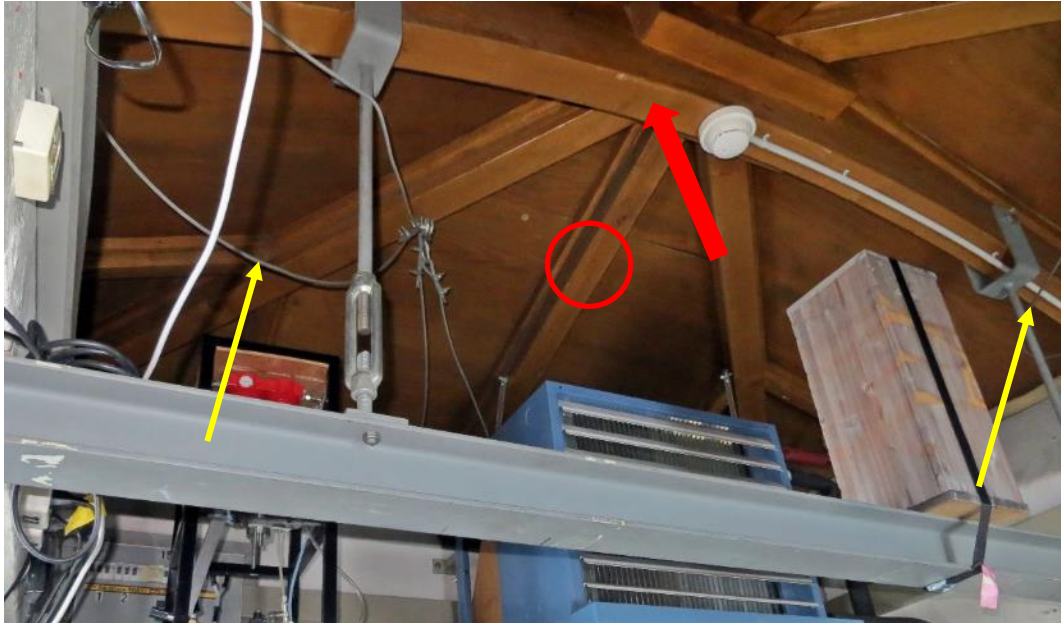
Abbildung 6: Innenansicht des Daches. Der rote, dicke Pfeil zeigt den Hauptträger. Der rote Kreis bezeichnet einen der zwei Dachsparren. Die gelben Pfeile zeigen auf die beiden vormontierten Drahtseilschlingen im Hauptträger.

Die in den Bohrungen eingezogenen Drahtseile wirken unter Last auf die Sparren resp. den Hauptträger wie ein Spaltkeil. Dabei besteht die Gefahr eines Faserbruchs dieser Konstruktionselemente. Aus der Statik der Dachkonstruktion ergibt sich, dass die beiden Befestigungspunkte am verleimten Hauptträger beim Anheben bzw. Transport des Daches letztendlich durch das Gesamtgewicht des Daches belastet werden. Die Belastung der zwei Schlingen, die an den Dachsparren befestigt sind, ist gering, sie stabilisieren das Dach beim Anheben bzw. beim Transport.

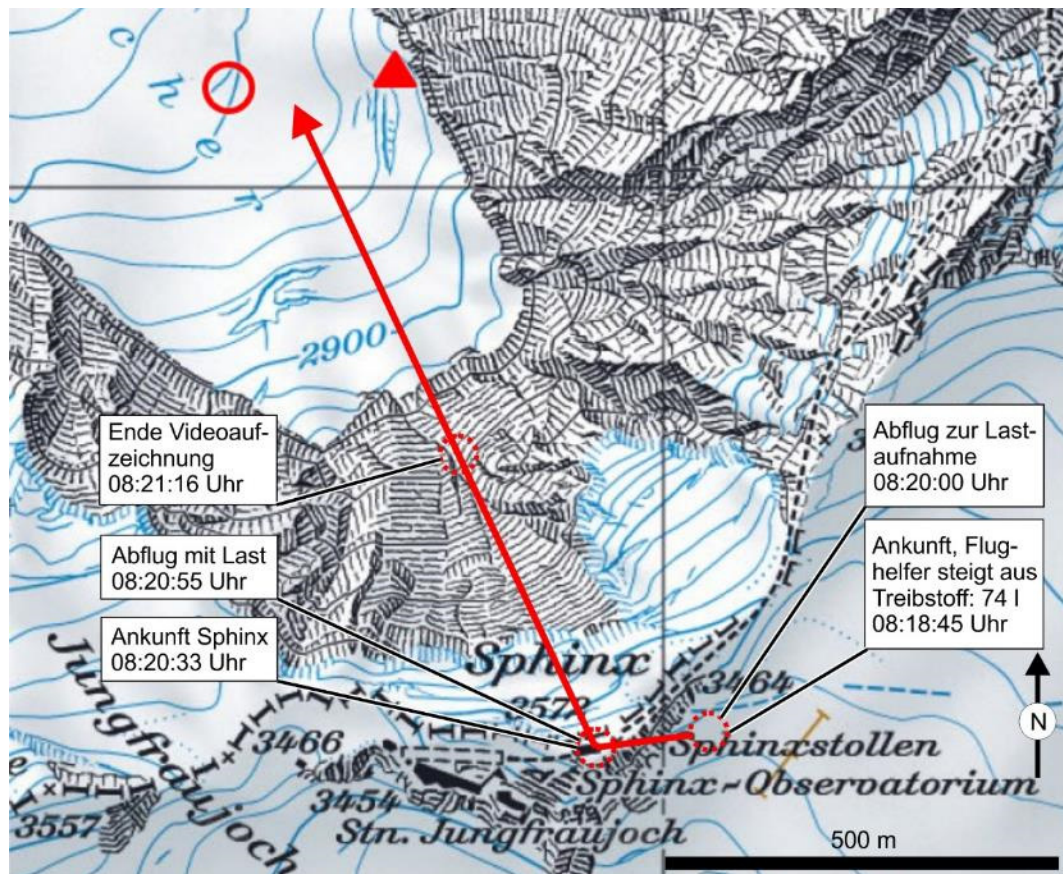
Abbildung 7: Flugweg der HB-ZIS. Der rote Kreis bezeichnet die Endlage des Wracks, das rote Dreieck die Endlage der Unterlast.

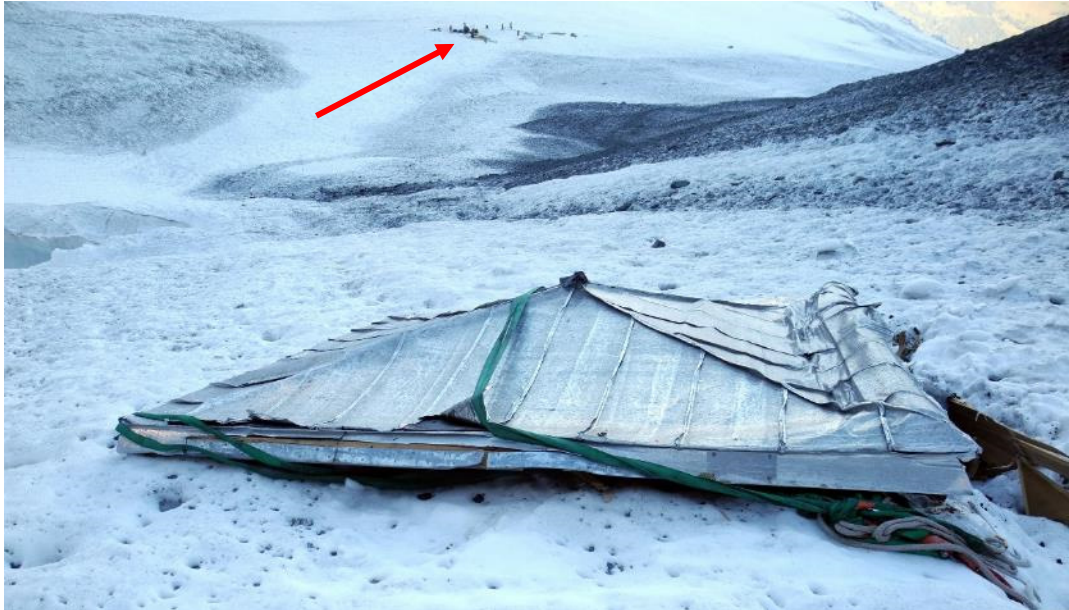
Abbildung 8: Übersicht Unfallstelle. Der rote Pfeil bezeichnet die Endlage des Wracks

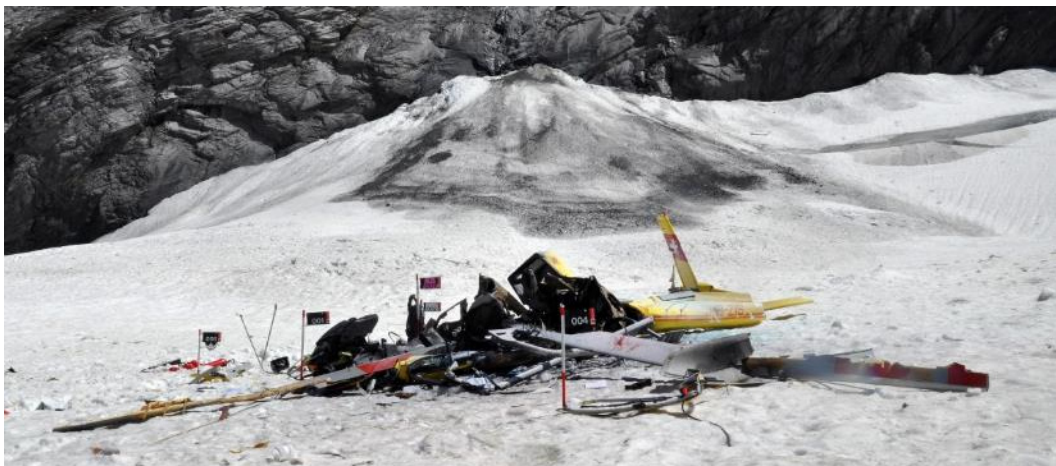
Der Helikopter prallte mit hoher vertikaler und sehr geringer Vorwärtsgeschwindigkeit in Normallage auf dem Gletscher auf.

Abbildung 9: Wrackendlage

- Der Bereich der Hauptkabine war zerstört und teilweise ausgebrannt.
- Beide Landekufen waren in mehrere Teile gebrochen.
- Das Triebwerk und Teile der Verkleidung lagen auf dem Kabinenboden hinten rechts.
- Das Hauptgetriebe mit Rotorkopf lag nach vorne gerichtet auf der linken Seite des Kabinenbodens.

- Zwei Rotorblätter waren beschädigt und befanden sich noch am Rotorkopf.
- Das dritte Rotorblatt wurde aus dem Rotorkopf herausgerissen und befand sich rund 100 m in Flugrichtung vor dem Wrack auf dem Gletscher.
- Der Heckausleger war beim Kabinenübergang sowie vor dem *horizontal stabilizer* durchtrennt.
- Der Heckausleger wurde im Bereich des Heckrotorgetriebes in Flugrichtung gesehen gegen den Uhrzeigersinn verdreht.
- Die Antriebswelle des Heckrotors war kurz vor dessen Getriebe durchtrennt.
- Im Bereich der *vertical stabilizer* fand sich ein markanter, rund 30 cm langer Einschnitt mit Kunstfaserrückständen.
- Die Heckrotorblätter befanden sich noch am Getriebe und wiesen zahlreiche Beschädigungen auf.

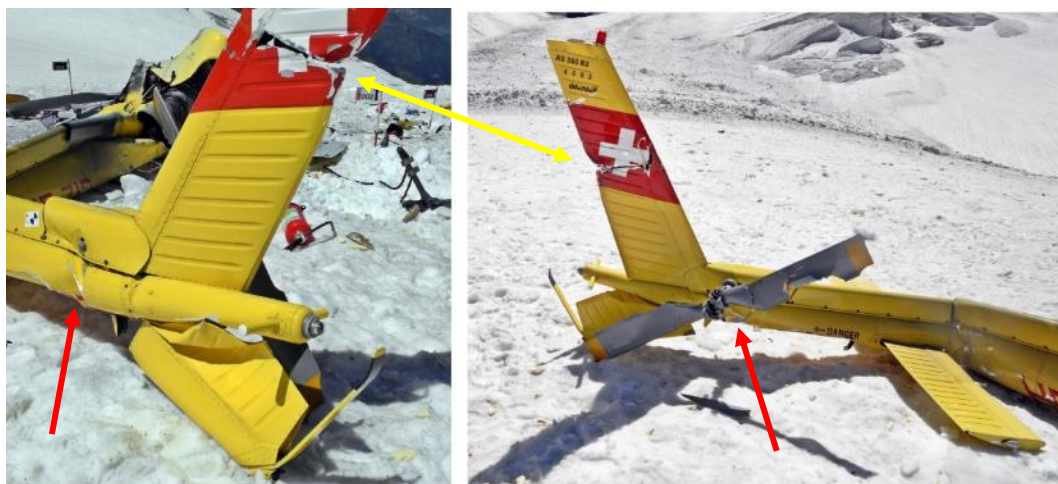
Abbildung 10: Detailaufnahme Heckausleger. Die roten Pfeile zeigen auf den verdrehten Bereich. Der gelbe Pfeil zeigt auf den Einschnitt im *vertical stabilizer*.

- Auf dem Heckausleger sowie auf den Rotorblättern konnten eindeutige Abdrücke der Transportleine erkannt werden.
- Von der 30 m langen Transportleine wurden insgesamt drei Teilstücke gefunden. Rund 5 m der Transportleine fehlen.

- In Flugrichtung gesehen wurde der Heckausleger im Bereich des Heckrotorgetriebes gegen den Uhrzeigersinn verdreht.
- Die Antriebswelle des Heckrotors war kurz vor dessen Getriebe durchtrennt.
- Im Bereich der *vertical stabilizer* fand sich ein markanter, rund 30 cm langer Einschnitt mit Kunstfaserrückständen.
- Auf dem Heckausleger sowie auf den Rotorblättern konnten eindeutige Abdrücke der Transportleine erkannt werden.
- Zwei Rotorblätter waren beschädigt und befanden sich noch am Rotorkopf.
- Das dritte Rotorblatt wurde aus dem Rotorkopf herausgerissen und befand sich rund 100 m in Flugrichtung vor dem Wrack auf dem Gletscher.

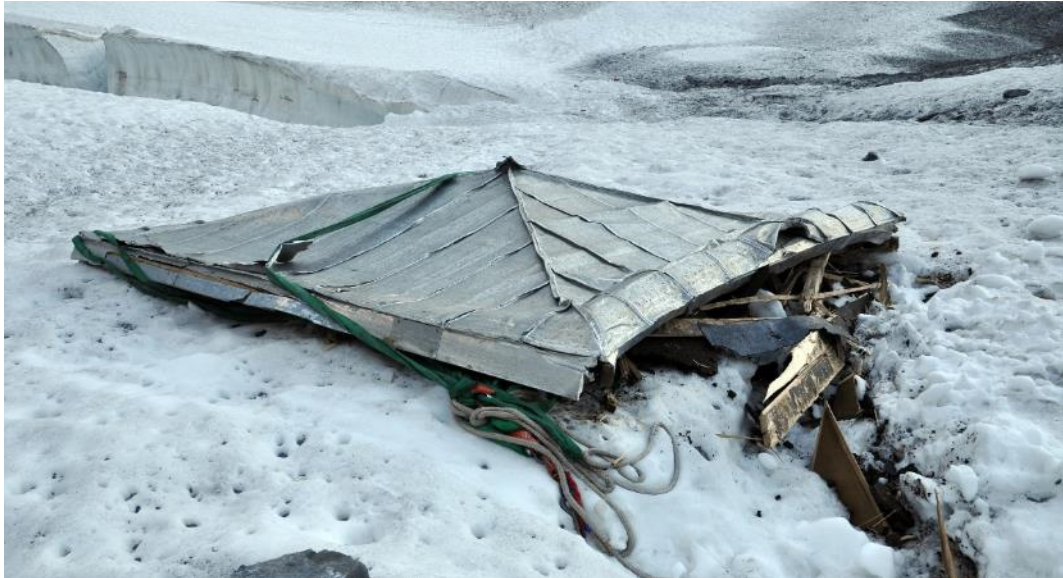
Die Dachhaut aus Blech war plastisch deformiert und das Dach auf einer Seite stark beschädigt. Alle vier textilen Rundschlingen sowie die über Rundschäkel daran befestigten Drahtseilschlingen wurden im mittelbaren Bereich des Daches aufgefunden. Das 14.6 m lange, abgetrennte Endstück der Transportleine lag ebenfalls bei den vier textilen Rundschlingen, die noch im Lashaken eingehängt waren. Nach dem Anheben des Daches von der Eisfläche wurde unter anderem folgendes festgestellt:

- Die Dachkonstruktion war an verschiedenen Stellen beschädigt.
- Ein Dachsparren lag ausgenagelt lose unter dem Dach.
- Ein Dachsparren war noch an der Dachkonstruktion mit den Nägeln verbunden.
- Der Hauptträger war längs, grösstenteils entlang der Klebefugen, aufgerissen.

Abbildung 11: Endlage der Unterlast

An den beiden Dachsparren und beim Hauptträger wurden im Bereich der vier Bohrungen der Befestigungspunkte plastische Deformationen festgestellt. Am aufgerissenen Ende des Hauptträgers verlief die Bohrung der eingezogenen Stahlschlinge in der Ebene der Klebefläche von zwei Brettlagen. Dies lässt darauf schliessen, dass die eingezogene Stahlschlinge unter Last den Bruch der Klebefuge initiiert hat. Die Schlinge lag lose daneben. Bei den andern drei Befestigungspunkten der Drahtseilschlingen war das Holz in der Bohrlochebene nicht aufgerissen.

Bei dieser Klebefuge wurde im Labor ein Faserbruchanteil von ca. 10 % bestimmt. Bei einer hohen Klebefugengüte kann mehrheitlich Holzbruch erwartet werden. Der festgestellte Faserbruchanteil von lediglich 10 % weist auf eine tiefe Klebefugengüte hin. Der Faserbruchanteil, zusammen mit der Festigkeit der Fuge, ermöglicht eine genaue Einschätzung der Klebefugengüte sowie deren Festigkeit. Zusätzliche Untersuchungen ergaben, dass Klebefugen der Prüfkörper, die im Bereich der Befestigungspunkte dem Hauptträger entnommen wurden, delaminiert waren oder mehrheitlich einen Faserbruchanteil von weniger als 20 % und eine ungenügende Scherfestigkeit aufwiesen.

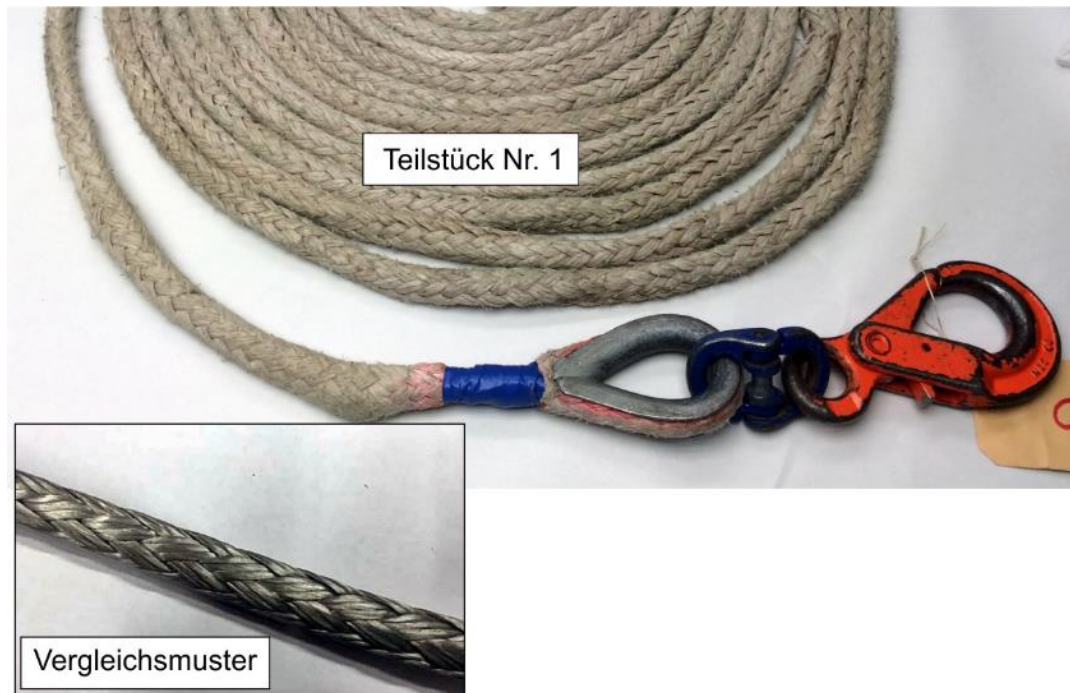
Die Überreste der verwendeten Transportleine wurden durch den Hersteller beurteilt. Augenfällig war dabei die nicht korrekte Instandstellung des Spleisses und des Abbundes. Unter diesem Gesichtspunkt hätte dieses Seil nicht mehr im Flugbetrieb verwendet werden sollen. Mit Blick auf das Einsatzspektrum hatte diese Transportleine ihre Ablegereife erreicht. Dies wird aufgrund der festgestellten Lockerungen und Abfaserungen im Spleissbereich und stellenweise auf der freien Länge begründet.

Eine fabrikneue Transportleine hat einen Durchmesser von 12 mm. Durch den Gebrauch hatte sich der Durchmesser auf 16 mm vergrößert (vgl. Abb. 13).

Abbildung 13: Teilstück Nr. 1 der 30 m Transportleine mit dem nicht korrekt verspleisst Ende. Das Vergleichsmuster zeigt den Zustand einer fabrikneuen Dyneema-Leine.
