Schlussbericht der Eidgenössischen Flugunfall-Untersuchungskommission

des Flugzeugs Piper PA-22-108 "Colt" D-EHRO

vom 8. März 1965

am Albulapass (Bergün) GR

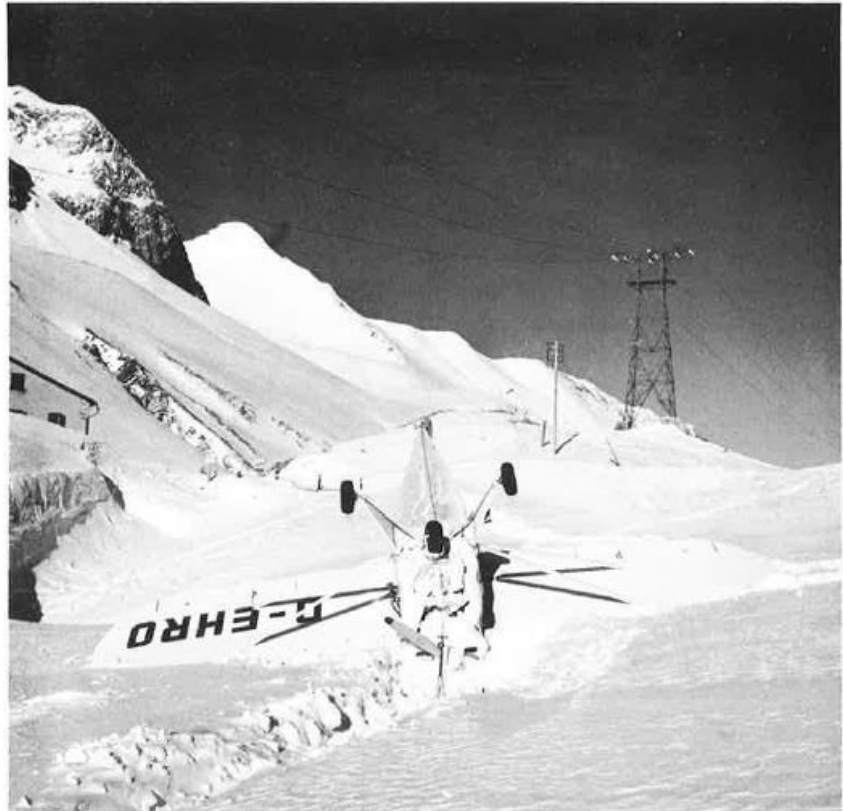
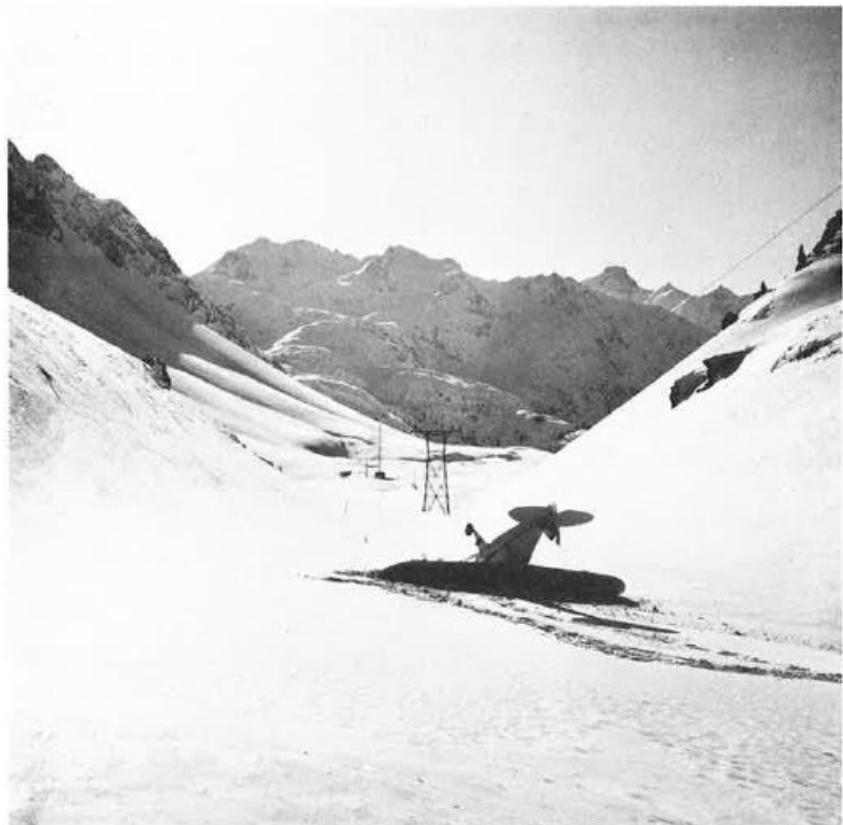
Die "Landestelle" liegt unmittelbar vor der Passhöhe in einem Geländeeinschnitt. [...UK...] Das Flugzeug überschlug sich ziemlich genau über der stark verschneiten und deshalb nicht sichtbaren Passstrasse in unmittelbarer Nähe einer Hochspannungsleitung, rund 80 m vor der Passhöhe-Tafel und rund 120 m vom Hospiz entfernt.

Als er dann kurz nach Crap Alv am Eingang des Sattels realisierte, dass er die Überquerung des Passes im Direktflug wahrscheinlich nicht schaffen würde, war die erforderliche Bodenfreiheit für eine Umkehrkurve bereits nicht mehr vorhanden. In der geringen Hoffnung, doch durchzukommen, steuerte der Pilot sein Flugzeug mit Vollgas dem tiefsten Geländepunkt zu. Der Boden stieg aber immer noch schneller als das Flugzeug und kurz vor der Passhöhe, am Ausgang des Sattels, wurde die Bodenberührung unvermeidlich. Der Pilot zog kurz entschlossen das Höhensteuer durch und setzte in freiem und leicht ansteigendem Gelände sein Flugzeug auf, das sich im hohen Schnee sofort überschlug.

42. Am Flugzeug (Neuwert rund SFr. 25'000.-) wurden das Bugrad, die Motoraufhängung und Verschalung sowie die Frontscheibe der Kabine beschädigt. Die unfallbedingten Wiederinstandstellungskosten des Flugzeuges, das infolge Erreichen der entsprechenden Betriebsstunden für eine Generalüberholung ohnehin nächstens fällig gewesen wäre, werden auf rund SFr. 3000.- veranschlagt. Die Demontage und

UNFALLSTELLE, OBEN IN DER ANFLUG-,
UNTEN IN DER ENTGEGENGESETZTEN
RICHTUNG GESEHEN.
