Rapport final n° 2311 du Service suisse d'enquête de sécurité SESE

concernant l'accident de l'avion
Jodel D 140 R, HB-SFR,

survenu le 19 juillet 2016

à la Croix de Cœur,
commune de Riddes/VS

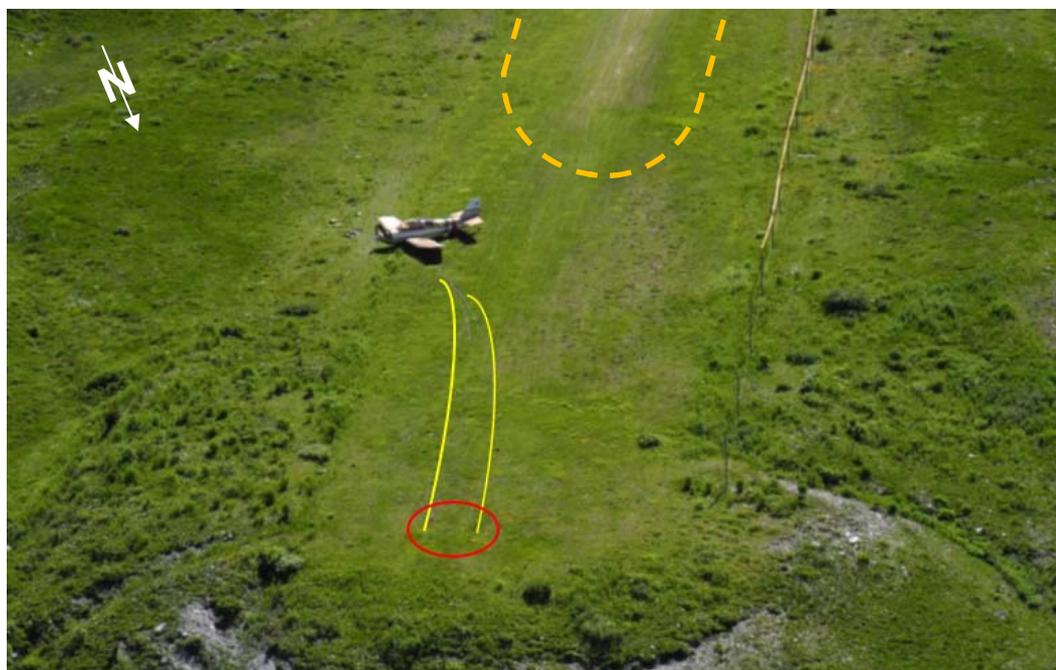
Figure 1 : trajectoire obtenue à l'aide des traces du train d'atterrissage du HB-SFR depuis la prise de contact avec le sol (cercle rouge) au tout début de la place d'atterrissage en montagne de la Croix de Cœur, jusqu'à sa position finale. La zone de posé habituelle est délimitée par le traitillé jaune.

L'avion parcourt une distance totale de 54 m entre la première empreinte du posé des roues et sa position finale (voir figure 1) sur le côté gauche de la place d'atterrissage.

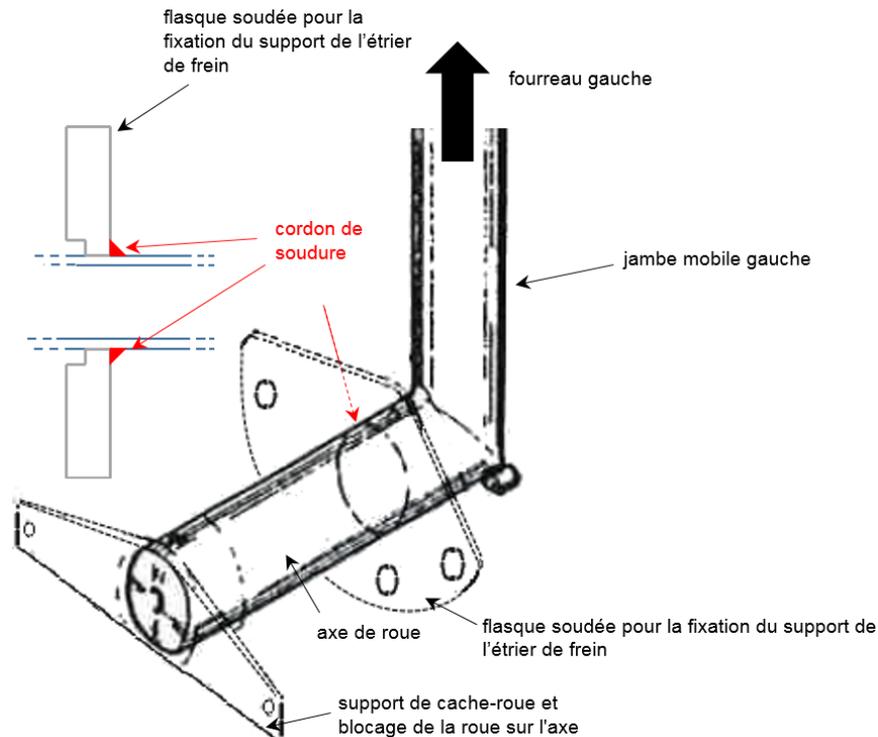
Figure 2 : description du train d'atterrissage du type Jodel D 140 R avec la rupture à l'endroit du cordon de soudure.

- La jambe mobile assure la transmission des efforts principaux au fourreau, qui les transmet à la structure de l'avion par l'intermédiaire de sa suspension.
- L'axe de roue du train d'atterrissage avec un diamètre extérieur de 55 mm et une épaisseur de paroi de 2.5 mm. Il transmet les efforts venant de la roue à la jambe mobile.

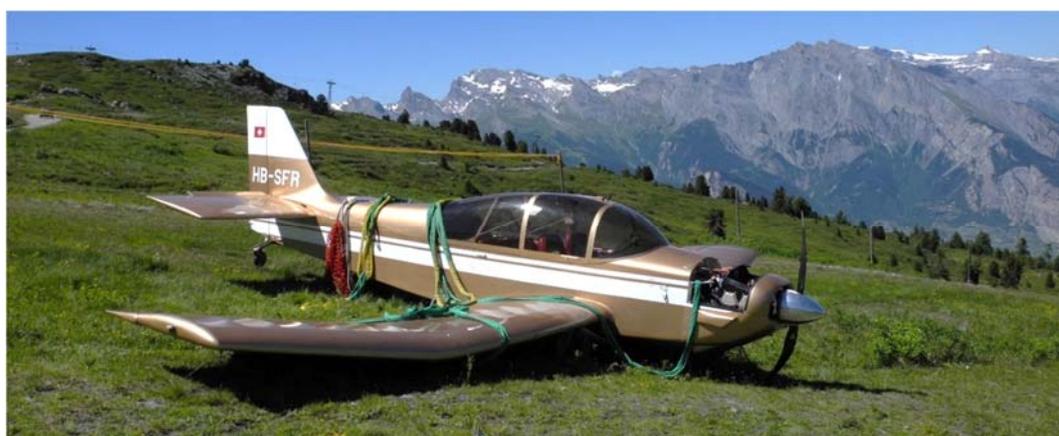
- l'hélice, l'intrados des ailes et les volets de courbures ont été endommagés ;
- l'axe de roue du train d'atterrissage gauche s'est rompu au niveau de la soudure de la flasque de fixation de l'étrier de frein ;

Figure 5 : position finale du HB-SFR avec les sangles prévues pour le transport.

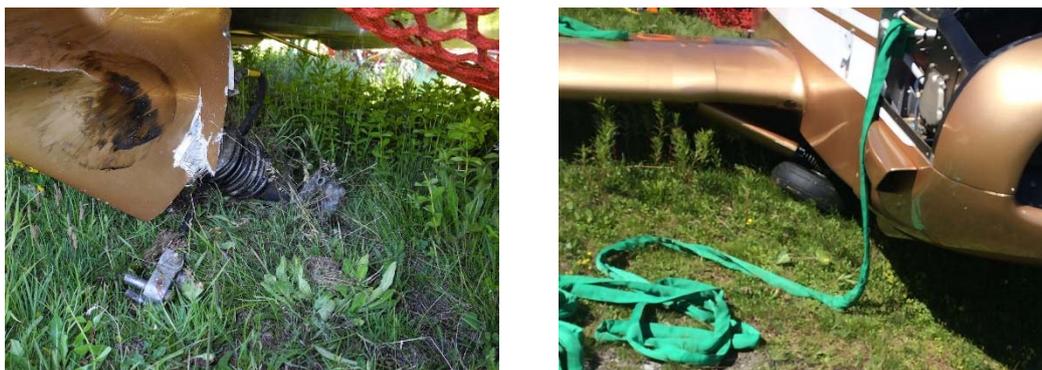
- la roue gauche n'était plus rattachée au train et a été retrouvée à une dizaine de mètres de la position finale de l'avion ;
- la jambe mobile et le fourreau gauche se sont repliés vers l'arrière et sont restés reliés à la partie de la fixation du train dans l'aile (voir figures 6) ;

- le train d'atterrissage droit s'est replié vers le fuselage et est resté relié au longeron de l'aile (voir figures 6) ;
- les volets de courbure étaient sortis à environ 50 degrés ;

Figures 6 : à gauche, vue du train d'atterrissage gauche replié vers l'arrière. A droite, vue du train d'atterrissage droit replié vers le fuselage.

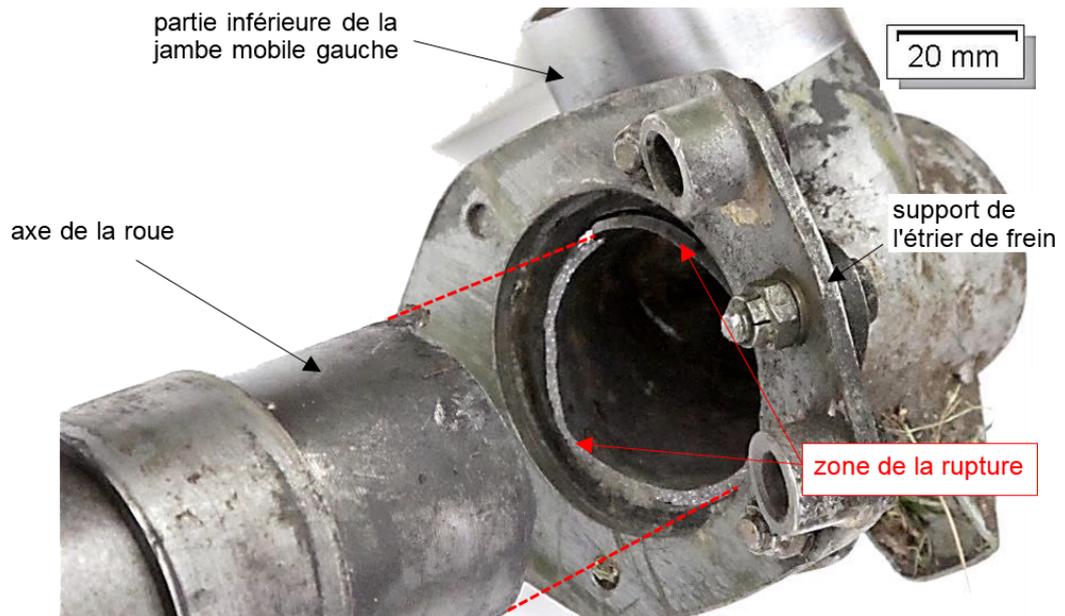
L'expertise de l'axe de roue (voir figure 2) du train d'atterrissage gauche a permis d'analyser la rupture (voir figure 7).

Figure 7 : vue de la rupture de l'axe de la roue gauche avec la zone de rupture.

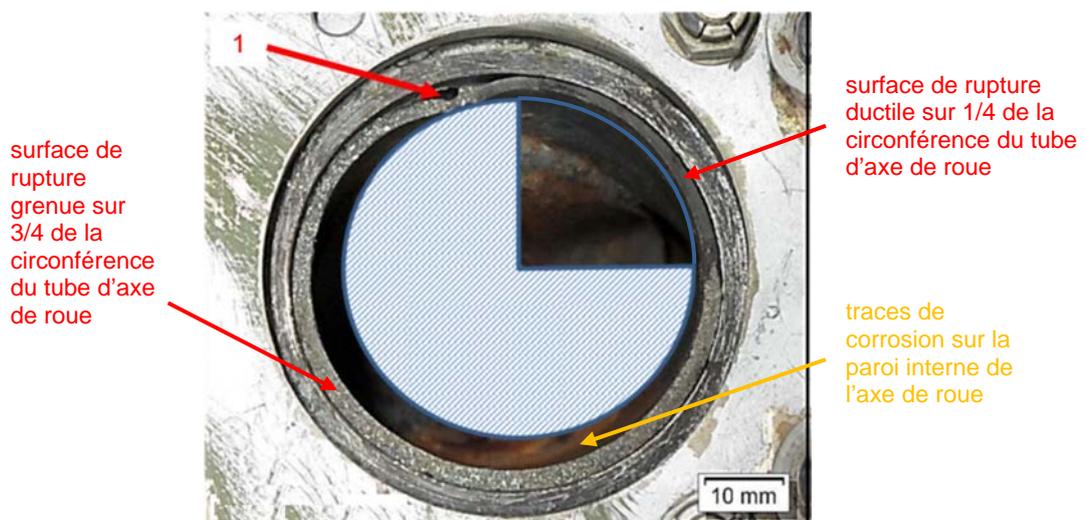
Un examen macroscopique et microscopique de la rupture de l'axe de la roue, démontrant des états de surface différents (voir figure 8), indique que deux types de ruptures sont présents :

- 1) rupture fragile avec un état de surface grenu, suite à un changement de la structure cristalline, sur trois quarts de la circonférence : cette rupture se caractérise par l'absence de déformation plastique macroscopique. Ce changement de la structure s'est produit lors de la solidification suite au processus de soudure de la flasque de fixation du support de l'étrier de frein sur l'axe de la roue. De plus, il faut partir du principe que la rupture fragile a été initiée, ou du moins favorisée, par l'action de la corrosion sur la paroi interne de l'axe de roue au cours d'une longue période.
- 2) rupture ductile en cisaillement sur un quart de la circonférence, liée à une contrainte trop élevée.

Figure 8 : visualisation de l'axe de la roue avec les deux types de ruptures ; rupture fragile (partie hachurée) et rupture ductile (non-hachurée). La position n° 1 indique l'endroit de l'initiation de la fragilisation. La surface de rupture ne présente pas de trace de corrosion.

Le rapport d'expertise du train d'atterrissage gauche met en évidence la présence d'une fragilisation de l'axe de la roue sur les trois quarts de la circonférence avant l'accident (voir figure 8). Son origine est liée au processus de soudure.

Les éléments recueillis lors de l'enquête démontrent que la rupture totale est liée à une contrainte trop élevée par rapport à la résistance de l'axe fragilisé.

La fragilisation préexistante n'était pas décelable lors de la visite prévol.
