Schlussbericht Nr. 2312 der Schweizerischen Sicherheitsuntersuchungsstelle SUST

über den schweren Vorfall des Verkehrs-
flugzeuges DO 328-100, HB-AEO,

vom 7. Dezember 2015

Regionalflugplatz Bern-Belp (LSZB)

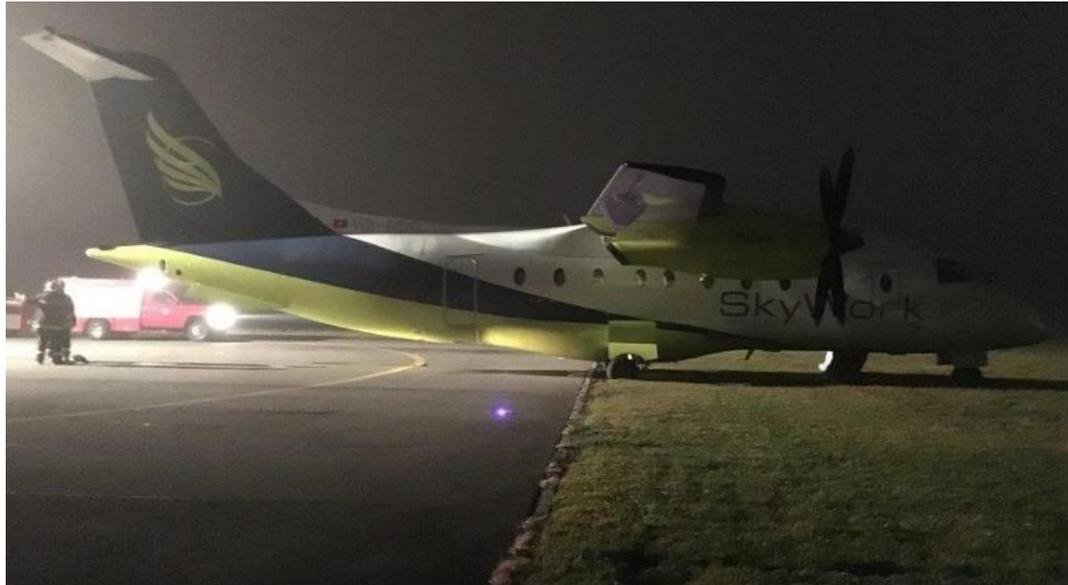
Der Kommandant, wie auch der Copilot konnten sich nicht mehr daran erinnern, die roten Lampen des Pistenendes, beim Übergang in den *runway turn pad*, erkannt zu haben. Beim Überrollen dieses Pistenendes hatte die HB-AEO eine Geschwindigkeit von rund 20 kt. In diesem Bereich führt die erwähnte gelbe Linie Besatzungen zur 180°-Kurve. Um 18:05:58 UTC erteilte der FVL der Besatzung von Flug SX 206 die Startfreigabe, was der Copilot quittierte. In dieser Phase merkte der Kommandant, dass er die Orientierung entlang der Piste verloren hatte und begann mit dem Abbremsen der Maschine. Kurz darauf erkannte er die im Nebel reflektierende Anflugbefeuerung der Piste 14 und stellte fest, dass die HB-AEO entlang der Pistenachse ins Gras gerollt war. Das Hauptfahrwerk befand sich dabei unmittelbar nach dem Asphalt im Gras.

Abbildung 1: Das Flugzeug nach dem Stillstand (Quelle: Flughafenfeuerwehr)

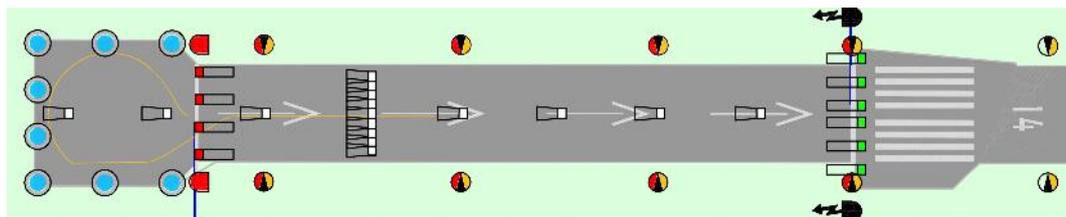
Die Begrenzung des *runway turn pad* selbst wird mit blauen *edge lights* markiert und die Führungslinie zum Rollen der 180°-Umkehrkurve ist auf dem *runway turn pad* gelb markiert.

Abbildung 2: *runway turn pad* und versetzte Pistenschwelle Piste 14 (Kopie aus dem „Übersichtsplan Befuerung“; Plan Nr. 8612-00-01)

Die in Abbildung 2 schematisch dargestellten Befuerungsleuchten sind von der Grösse her überzeichnet. Wie sie sich in der Praxis präsentieren, ist in Anlage 1 ersichtlich. Diese Bilder wurden rund 2 Stunden nach dem schweren Vorfall aufgenommen.

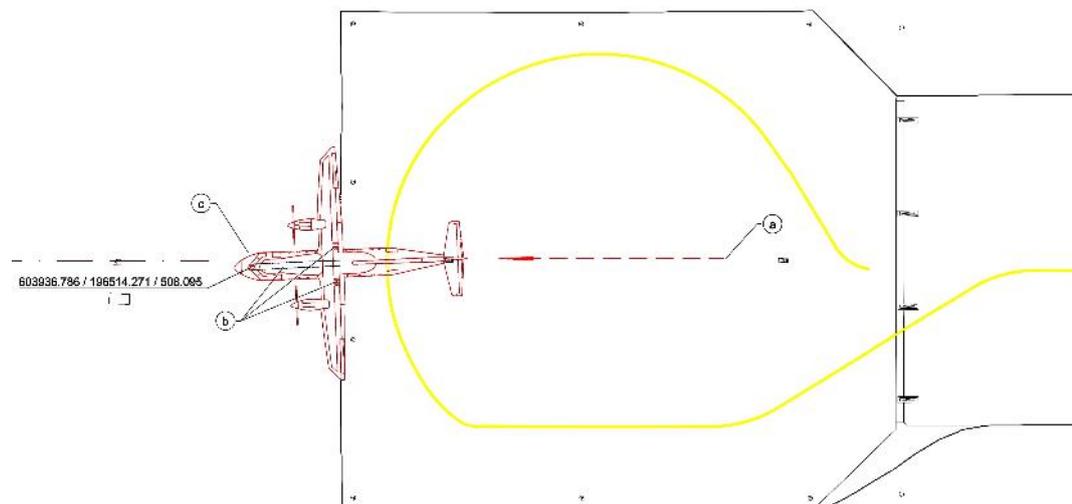
Das Flugzeug kam unmittelbar nach dem Hartbelagende des *runway turn pad* zum Stillstand (vgl. auch Abbildung 1 in Kapitel 1.1.3).

Abbildung 5: Endposition des Flugzeuges (Quelle: Kantonspolizei Bern)

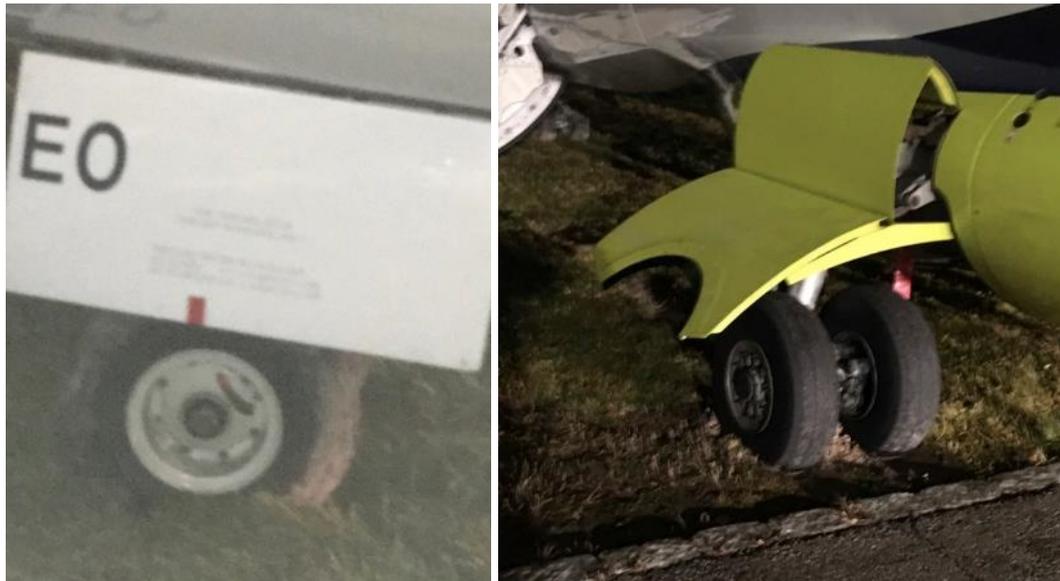
Es gab keinen Aufprall. Das Bug- und Hauptfahrwerk sank dank dem harten und trockenen Grasboden nur leicht ein. Das Flugzeug konnte jedoch aus eigener Kraft nicht mehr bewegt werden.

Abbildung 6: Bild links: Bugfahrwerk. Bild rechts: linkes Hauptfahrwerk (Quelle: Feuerwehr Regionalflyplatz Bern-Belp).

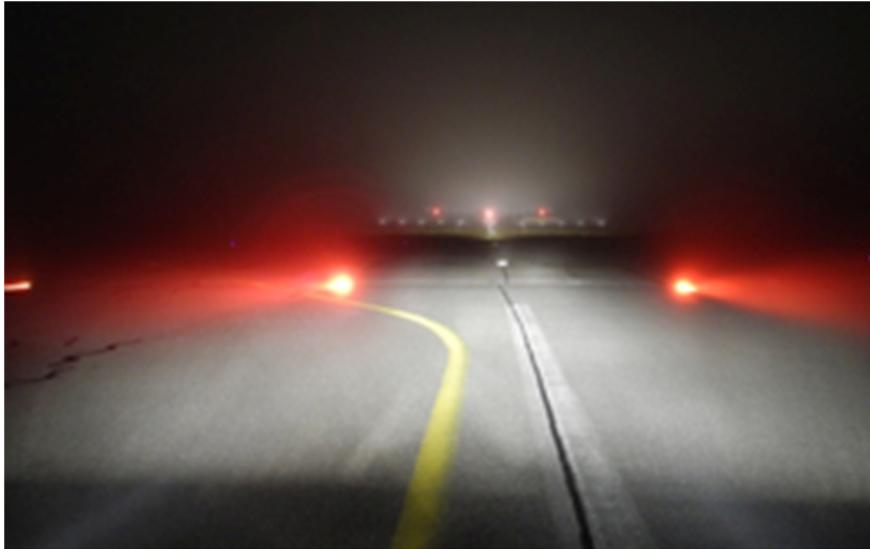
Kurz vor dem Pistenende und dem Übergang in den *runway turn pad*.

Die *runway end lights* (rot) im Vordergrund und die *approach lights* der Piste 14 im Hintergrund.

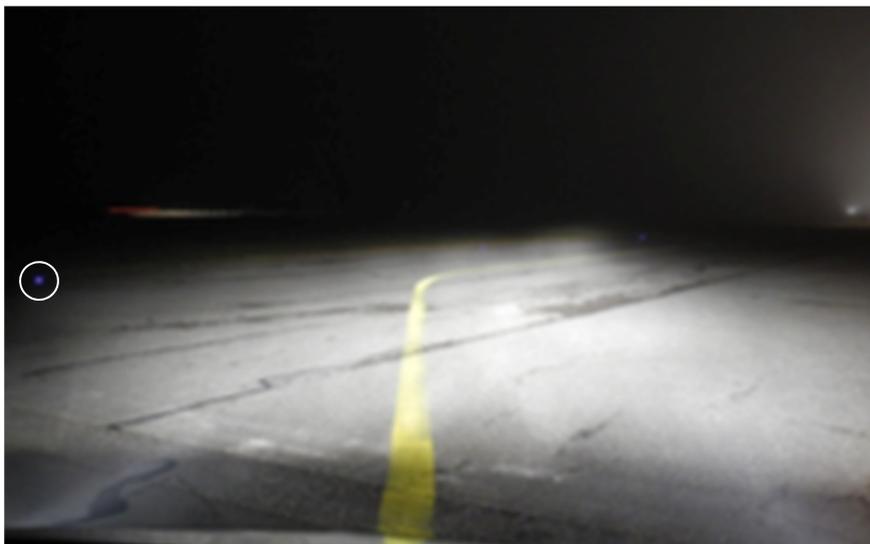
Auf dem den *runway turn pad*.

Die blaue Begrenzungsbefehung des *runway turn pad* ist schlecht erkennbar (weiss eingekreist am linken Bildrand).

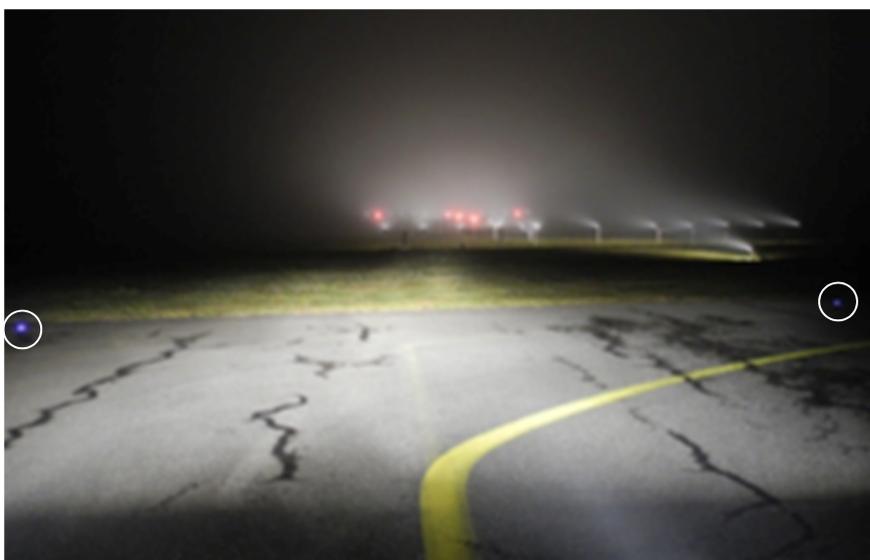
Auf dem *runway turn pad*, unmittelbar vor dem Einleiten der 180°-Kurve.

Die *approach lights* der Piste 14 als Blickfang (Bildmitte).

Die blaue Begrenzungsbefehung des *runway turn pad* ist schlecht erkennbar (weiss eingekreist).
