Schlussbericht Nr. 2313 der Schweizerischen Sicherheitsuntersuchungsstelle SUST

über den Unfall des Flugzeuges DynAero
MCR-ULC, HB-WAR,

vom 13. Dezember 2015

auf dem Flugplatz Locarno/TI (LSZL)

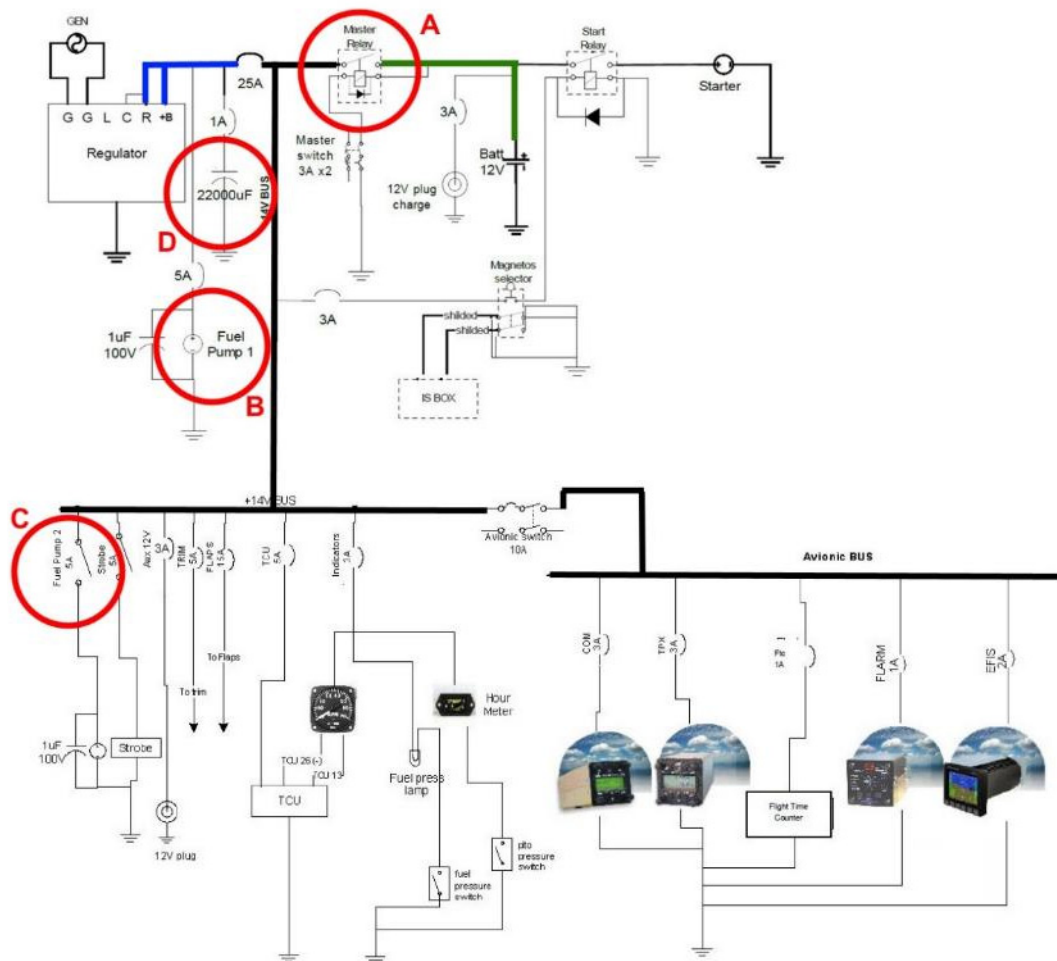
Abbildung 2: Elektrisches System der MCR-ULC (Auszug aus dem AFM) mit A: Hauptrelais (*master relais*), B: Treibstoffpumpe 1 (*fuel pump 1*) und C: Treibstoffpumpe 2 (*fuel pump 2*) sowie D: Kondensator

Bei der HB-WAR ist der Eingang C des Reglergleichrichters direkt mit den Ausgängen R/B+ verbunden. Es gibt keine direkte, separate Verbindung zwischen dem Eingang C und der Batterie.

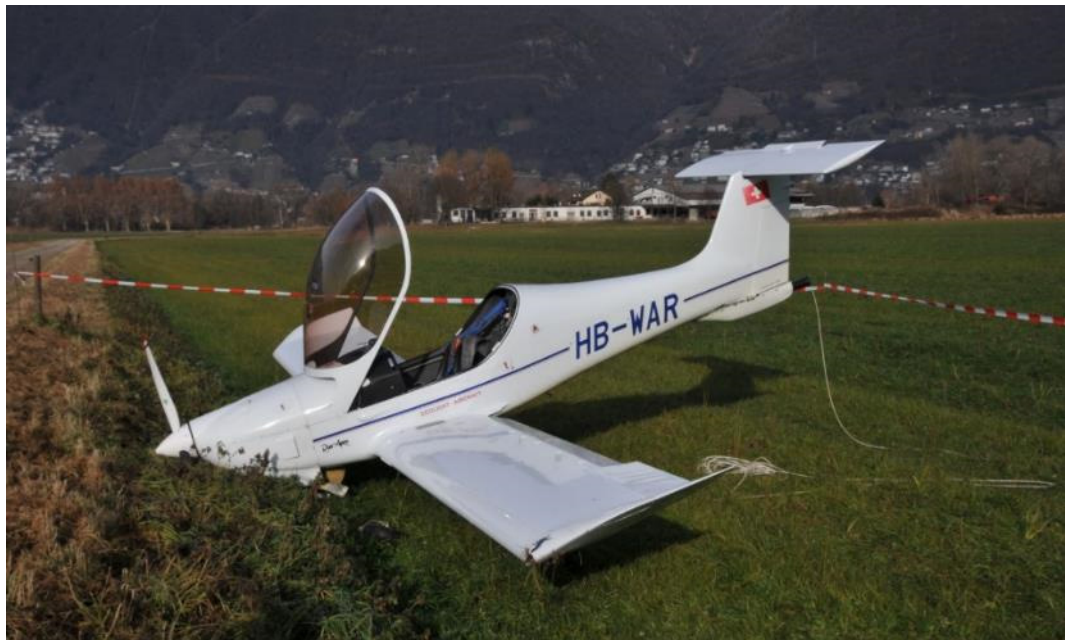
Die Endlage des Flugzeuges befand sich 365 m nach dem Pistenende der Piste 26L. Das Wrack lag in Flugrichtung gegen eine Böschung eines Feldweges. Durch den Aufprall mit der Böschung wurde das Bugfahrwerk abgebrochen. Die beiden untenstehenden Propellerblätter wurden abgeknickt und die beiden Flügelspitzen beschädigt (vgl. Abbildung 3).

Abbildung 3: Endlage der HB-WAR

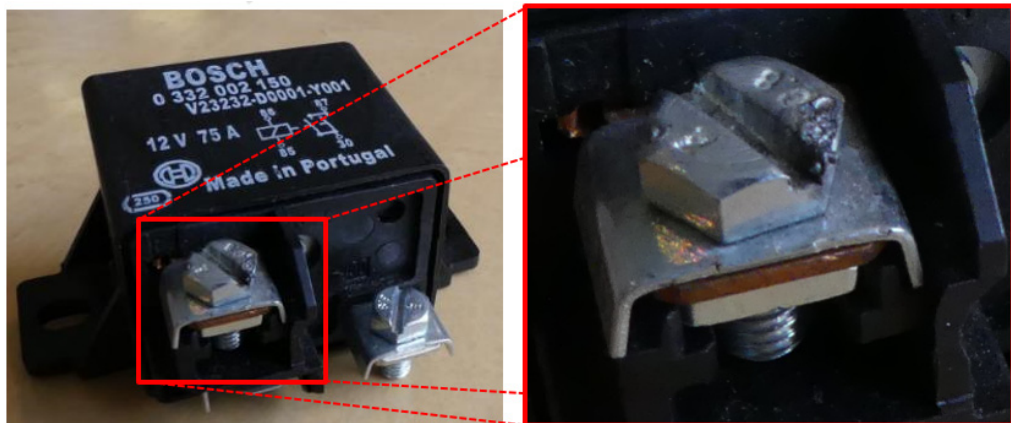
- Das Hauptrelais (*master relay*), das den Haupt-Stromverteiler (+14 V bus) von der Batterieversorgung trennt, wies an einem elektrischen Anschluss Verbrennungen durch Kurzschluss auf, war aber noch funktionstüchtig (vgl. Abbildungen 4 und 5).

Abbildungen 4 und 5: Ausgebautes Hauptrelais (*master relays*) mit Schmorsspuren an einem der elektrischen Anschlüsse

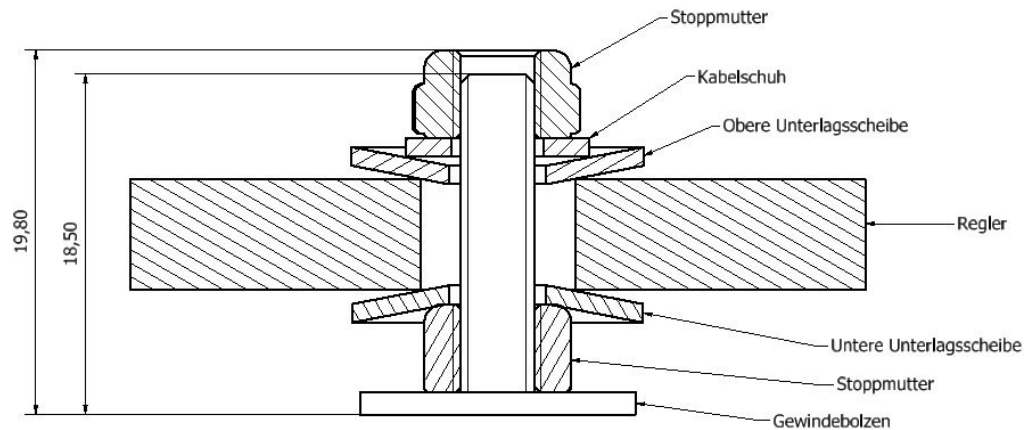
- Der Gewindebolzen, der in der Rumpfstruktur eingelassen und mit dem der Reglergleichrichter und die Massekabel auf dem Kabinenboden hinter dem Brandschott montiert waren, wies eine Gesamtlänge von 18.50 mm auf (vgl. Abbildung 6). Die darauf befestigten Komponenten waren die folgenden (von unten nach oben): untere Unterlagscheibe (1.01 mm), Befestigungsflansch des Reglergleichrichters (6 mm), obere Unterlagscheibe (1.01 mm), Kabelschuh vom Massekabel (0.96 mm) und Stopmmutter (4.8 mm). Damit ergab sich eine Gesamtlänge mit allen Komponenten von 19.80 mm, so dass der Klemmteil (Kunststoffeinlage) der selbstsichernden Mutter nicht im Gewindebolzen greifen konnte.

Abbildung 6: Aufbau des Gewindebolzens für die Befestigung des Reglergleichrichters und des Massekabels (Kabelschuh)

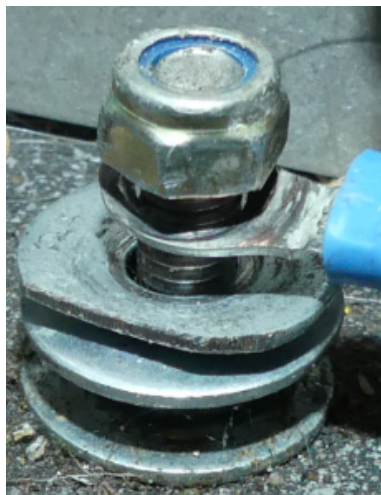
- Die Stoppmutter am Gewindebolzen mit dem Kabelschuh des Massekabels war nicht festgezogen. Abbildung 7 zeigt den Gewindebolzen nach der Demontage des Reglergleichrichters mit den beiden Unterlagsscheiben, dem Kabelschuh des Massekabels und der Stoppmutter.
- Beide Unterlagsscheiben wiesen Spuren auf den Oberflächen auf, wie sie typischerweise bei schlechter elektrischer Verbindung auftreten.

Abbildung 7: Gewindebolzen nach der Demontage des Reglergleichrichters mit den beschädigten Unterlagsscheiben und dem Kabelschuh des Massekabels
