Rapporto finale n° 2313 del Servizio d'inchiesta svizzero sulla sicurezza SISI

concernente l'incidente dell'aeromobile
DynAero MCR-ULC, HB-WAR,

verificatosi il 13 dicembre 2015

all'aerodromo di Locarno/TI (LSZL)

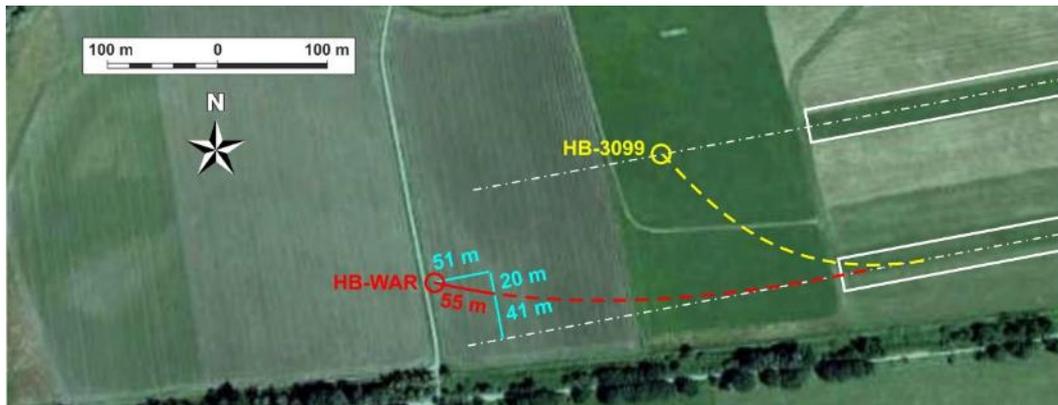
Il pilota del velivolo di traino, dopo una leggera virata a destra, ha eseguito un atterraggio d'emergenza ed è atterrato in un prato circa 310 m dopo la fine pista 26L. Il velivolo, dopo aver rullato con velocità ridotta per 55 m, ha urtato un terrapieno rialzato di una stradina di campagna che si estende trasversalmente al prolungamento delle piste (vedi Figura 1). In seguito all'urto il ruotino di prua si è spezzato, le due pale inferiori dell'elica si sono rotte e le punte delle ali sono state rovinate.

Figura 1: Posizione finale dei due velivoli HB-WAR e HB-3099 nel prolungamento della pista 26

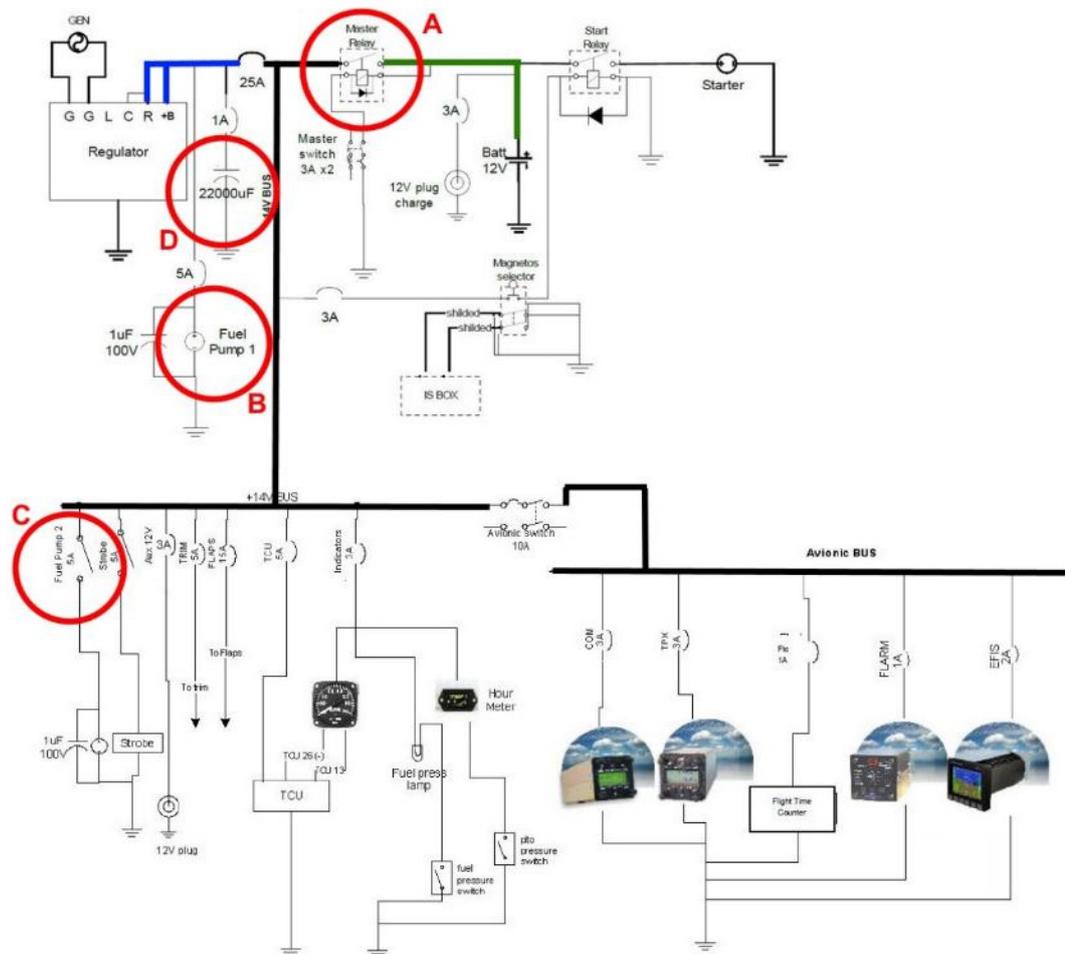
Figura 2: Sistema elettrico dell'MCR-ULC (estratto dall'AFM)

A: Relè principale (*master relais*), B: Pompa di carburante 1 (*fuel pump 1*), C: Pompa di carburante 2 (*fuel pump 2*), D: Condensatore.

Il regolatore di tensione possiede i seguenti collegamenti (vedi Figura 2):

- G/G: collegamenti d'entrata del generatore;
- L: collegamento spia di controllo della tensione, che nell'HB-WAR non è installata;
- C: entrata della tensione di controllo della batteria;
- R e B+: uscita della corrente di carica alla batteria.

Nell'HB-WAR, l'entrata C del regolatore di tensione è direttamente collegato con R/B+. Non esiste una diretta separazione tra l'entrata C e la batteria.

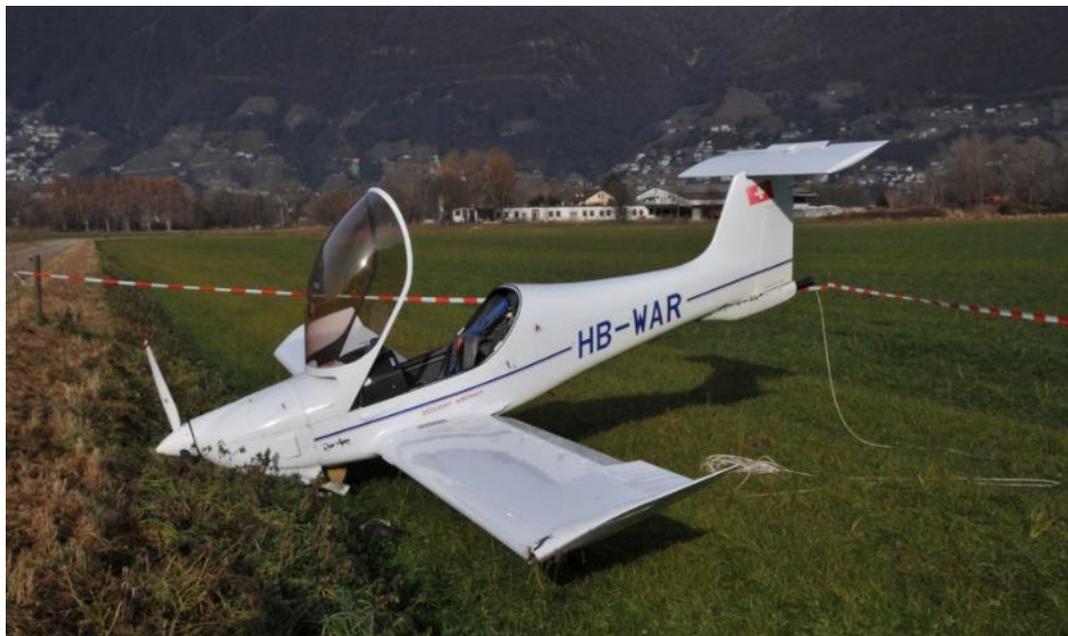
La posizione finale del velivolo era a 365 m dopo la fine pista 26L. Il relitto, in linea di volo, giaceva contro un terrapieno di una strada di campagna. Nell'impatto con il terrapieno il ruotino di prua e le due pale inferiori dell'elica si sono rotti; le due estremità alari sono state danneggiate (vedi Figura 3).

Figura 3: Posizione finale dell'HB-WAR

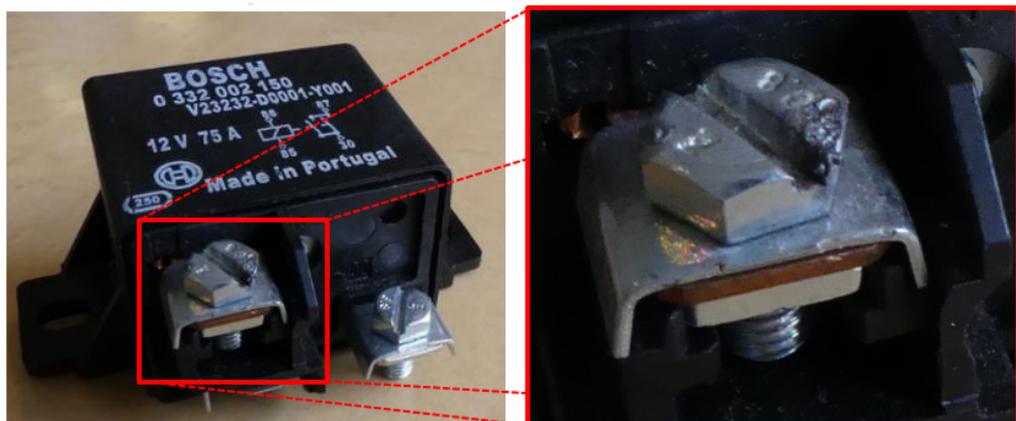
- Il relè principale (*master relay*) che collega la batteria al distributore di corrente principale (+14 V bus), presentava su di un contatto bruciature dovute a un corto circuito. Esso era però ancora funzionante (vedi Figura 4 e 5).

Figura 4 e 5: Relè principale smontato (*master relays*) con tracce di bruciature a uno degli allacciamenti elettrici.

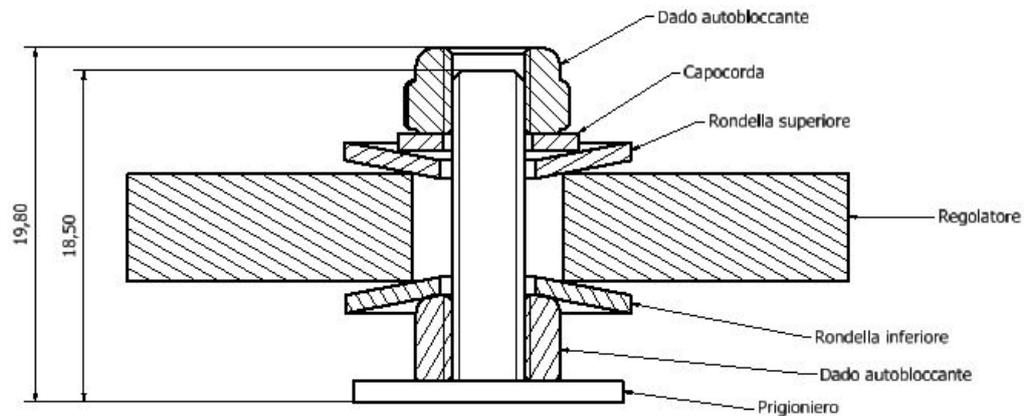
- La barra filettata, incassata nella struttura della fusoliera e con il quale il regolatore di tensione e il cavo di massa erano montati sul suolo della cabina dietro la parete antifuoco, presentava una lunghezza totale di 18.50 mm (vedi Figura 6). I componenti montati erano i seguenti (dal basso verso l'alto): rondella inferiore (1.01 mm), flangia del regolatore di tensione (6mm), rondella superiore (1.01 mm), capo corda del cavo di massa (0.96 mm) e dado autobloccante (4.8 mm). Con questo la lunghezza totale con tutti i componenti era di 19.80 mm, cosicché la parte di bloccaggio (inserto in plastica) del dado autobloccante non poteva interessare che parzialmente il perno filettato.

Figura 6: Costruzione della barra filettata con dado autobloccante per il collegamento del regolatore di tensione del cavo di massa (capocorda).

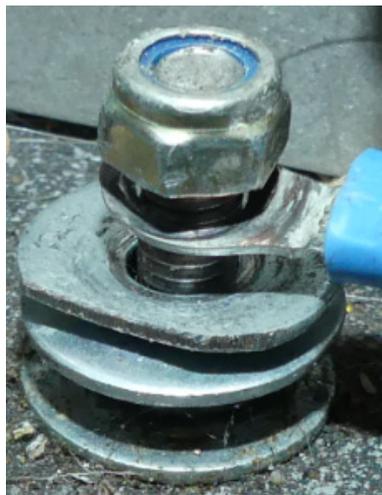
- Il dado autobloccante sul prigioniero sulla barra filettata con il capo corda del cavo di massa non era stretto. La Figura 7 mostra la barra filettata dopo lo smontaggio del regolatore di tensione con le due rondelle, il capo corda del cavo di massa e il dado autobloccante.
- Le due rondelle presentavano sulla superficie superiore tracce tipiche generate da un cattivo passaggio della corrente elettrica.

Figura 7: Barra filettata dopo lo smontaggio del regolatore di tensione con le rondelle danneggiate e il capo corda del cavo di massa.

L'incidente è da ricondurre a un atterraggio d'emergenza a causa dell'arresto del motore dovuto all'interruzione dell'alimentazione del carburante, a seguito del fatto che l'alimentazione elettrica non ridondante alle due pompe elettriche di carburante si è interrotta. Con molta probabilità la perdita di tensione è stata causata dall'interruzione dell'allacciamento del cavo di massa al regolatore.
