Schlussbericht Nr. 2314 der Schweizerischen Sicherheitsuntersuchungsstelle SUST

über den schweren Vorfall (Fastkollision)
zwischen dem Helikopter AS332, T-320,
betrieben durch die Schweizer Luftwaffe,
und dem Helikopter EC 120 B, HB-ZHD,
betrieben durch die BB Heli AG,
vom 4. Mai 2016

8 NM südöstlich des Militärflugplatzes
Dübendorf (LSMD)

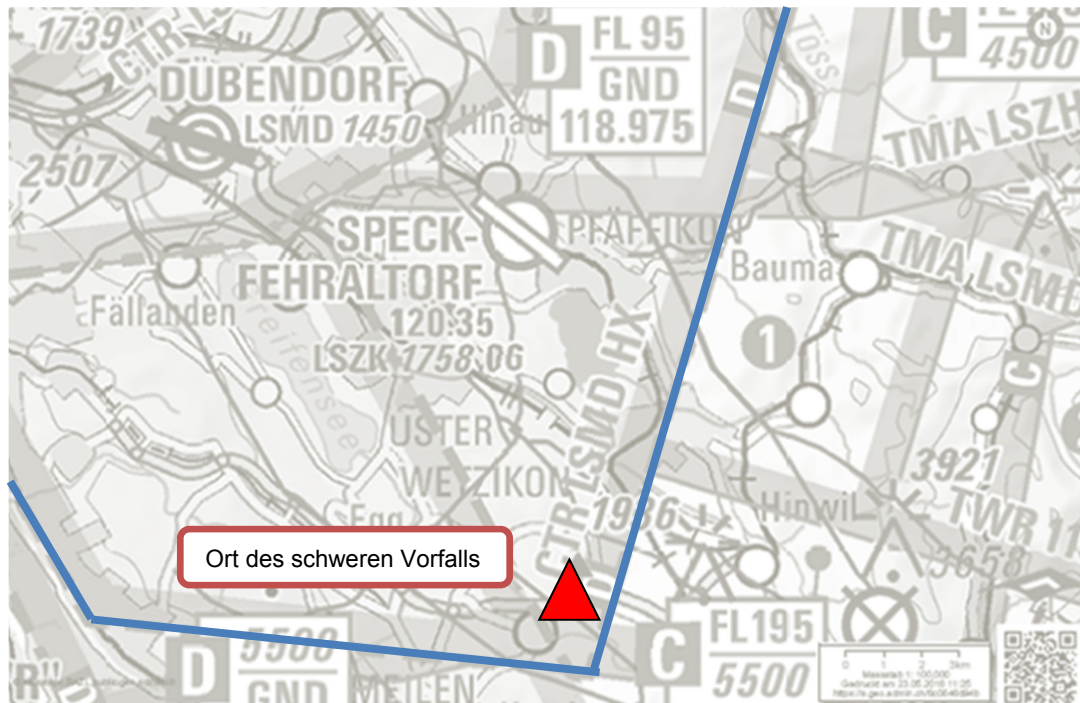
Abbildung 1: Ort des schweren Vorfalls (rotes Dreieck) innerhalb der CTR Dübendorf (blaue Linien), Basiskarte reproduziert mit Bewilligung des Bundesamtes für Landestopografie Swisstopo (JA150149)

Der schwere Vorfall ereignete sich am südöstlichen Rand innerhalb der militärischen Kontrollzone (*Control Zone* – CTR) der Klasse D. Diese erstreckt sich vom Boden (*Ground* – GND) bis auf Flugfläche (*Flight Level* – FL) 95. Die horizontale Ausdehnung der CTR ist in Abbildung 1 wiedergegeben. Die CTR war zum Zeitpunkt des schweren Vorfalls aktiv.

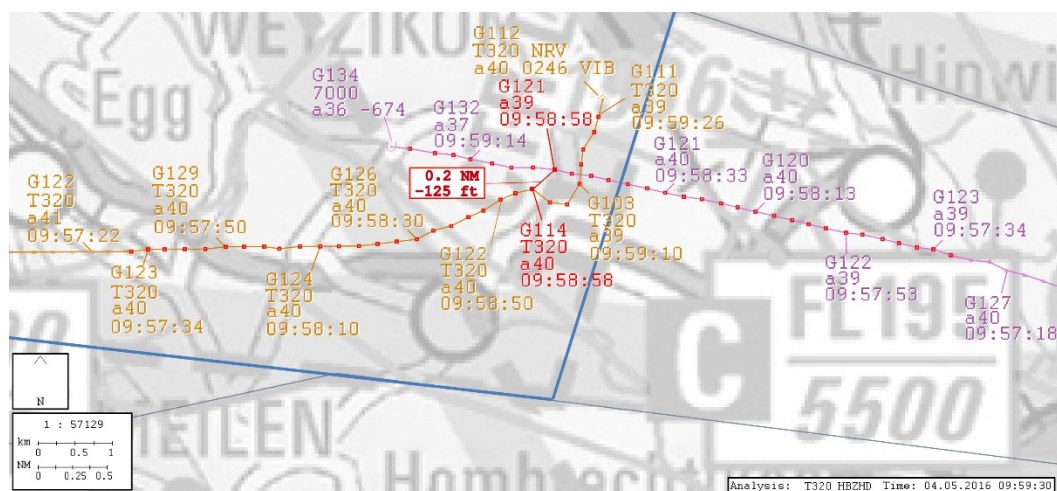
Um 09:57:30 UTC erfolgte bei der Anflugleitstelle der erste Alarm des bodenseitigen Konfliktwarnsystems (*Short Term Conflict Alert* – STCA). Die Anflugverkehrsleitung machte daraufhin die Platzverkehrsleitung nach vorgängiger Rückfrage, ob dieser Flug unter ihrer Kontrolle sei, verbal auf den Konflikt aufmerksam. Zu diesem Zeitpunkt befand sich die HB-ZHD noch ausserhalb der CTR (vgl. Abbildung 2).

Abbildung 2: Flugweg der T-320 (hellbraun) und der HB-ZHD (magenta) im Verlauf der gefährlichen Annäherung gemäss Radaraufzeichnungen mit Angaben zu Geschwindigkeiten (G) über Boden in Knoten, Höhen (a) in Hektofuss und Zeit in UTC. Alle Positionen während des STCA-Alarms ab 09:57:30 UTC sind rot dargestellt, die nächste Annäherung erfolgte um 09:58:58 UTC. Basiskarte reproduziert mit Bewilligung des Bundesamtes für Landestopografie Swisstopo (JA150149).

Der Flugschüler (*Pilot Flying*) der HB-ZHD erblickte in der 10-Uhr-Position die Landescheinwerfer des Super Puma. Der Helikopter selbst war mit seiner militärischen Tarnbemalung für ihn nicht erkennbar. Ab diesem Zeitpunkt vergingen ungefähr 20 Sekunden, bis der Super Puma in dessen Flugrichtung gesehen nach rechts abdrehte. Hierzu gab die Besatzung der T-320 Folgendes zu Protokoll: Der PM habe die HB-ZHD als Erster in einer Distanz von rund 3 Kilometern erkannt. Er habe den PF über die genaue Position der HB-ZHD orientiert. Das Erkennen des Helikopters und das Abschätzen von dessen Flugbahn habe eine gewisse Zeit in Anspruch genommen. Die Besatzung sei davon ausgegangen, dass sie als militärischer Verkehr unter IFR durch die Anflugleitstelle vom Helikopter HB-ZHD separiert würde. Da die HB-ZHD immer näher gekommen sei, habe der PM ein Ausweichmanöver empfohlen. Der PF sei dieser Empfehlung gefolgt und habe eine Ausweichkurve nach rechts geflogen (vgl. Abbildung 2).

Um 09:58:58 UTC erfolgte zwischen den beiden Helikoptern die nächste Annäherung mit einer Distanz von 0.2 NM horizontal und 125 ft vertikal. Der Flugschüler der HB-ZHD schätzte die nächste Annäherung auf 600 bis 1000 Meter, der Fluglehrer auf ungefähr 500 Meter, wobei er zuerst den Super Puma und dann die Scheinwerfer bei der Ausweichkurve erblickt habe. Ohne ein entsprechendes Manöver der T-320 wäre es nach Einschätzung der beiden Piloten kritisch geworden. Die Besatzung der T-320 schätzte den seitlichen Abstand auf ungefähr 100 bis 200 Meter bei etwa gleicher Flughöhe.
