Rapport final n° 2315 du Service suisse d'enquête de sécurité SESE

concernant l'incident grave de
l'autogire M16, HB-WGA,

survenu le 16 juillet 2016

à environ 1 km à l'ouest de l'aérodrome
d'Ecuvillens, commune de Neyruz / FR

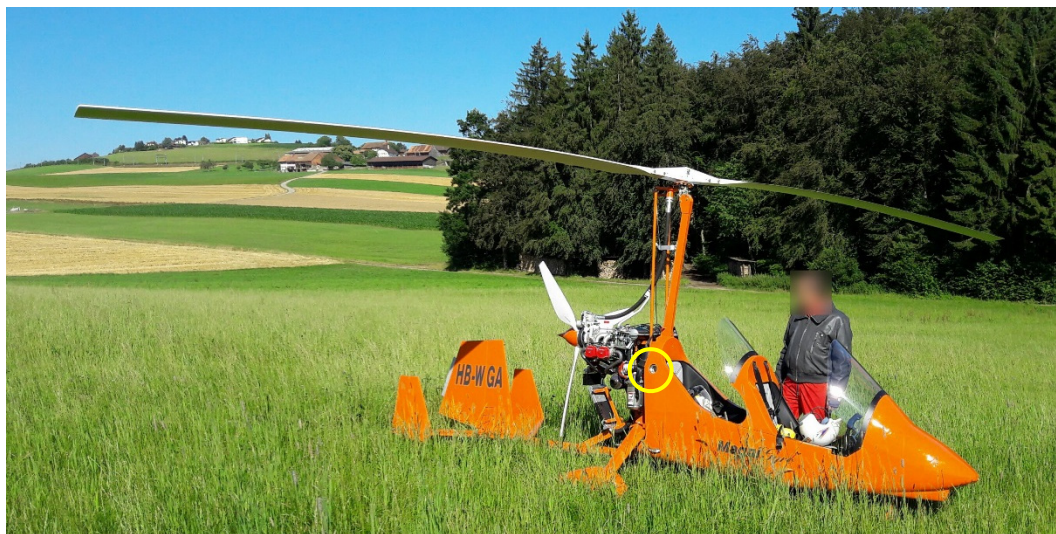
Figure 1: l'autogire HB-WGA sans bouchon de réservoir (cercle jaune) après l'atterrissage d'urgence, environ 1 km à l'ouest de l'aérodrome d'Ecuvillens (LSGE) vue en direction du nord.

Aucune fuite de carburant ou d'huile n'est constatée ; les bacs de collection de fuite en dessous des carburateurs ne contiennent pas de trace de fuite d'essence. Le niveau de liquide de refroidissement est correct et il se trouve environ 30 l de carburant dans le réservoir. Les pilotes constatent que le bouchon de réservoir est manquant. Selon l'avis des pilotes il se peut que celui-ci n'ait pas été verrouillé correctement. Au sol, une dernière tentative de démarrage reste sans succès.

A l'exception du bouchon de réservoir manquant lors de l'atterrissage d'urgence, aucune anomalie n'a été constatée sur le système de carburation allant du réservoir aux carburateurs inclus. L'absence de bouchon n'a pas joué de rôle dans la survenue de l'incident grave.

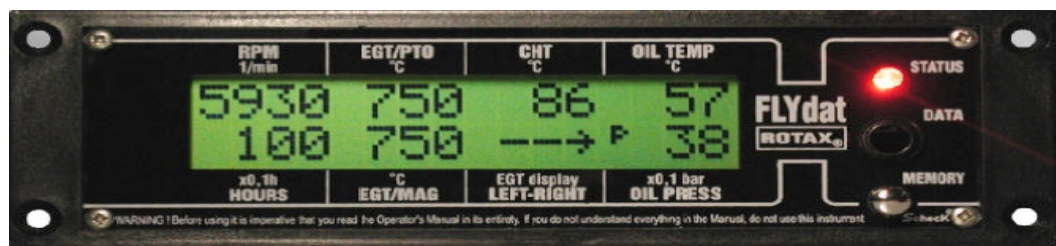
Les données sont en permanence comparées aux limites d'exploitation spécifiées par le constructeur. Lorsque ces limites sont dépassées, le pilote sera averti par des avertissements ou des alarmes (voir figures 2 et 3).

Figure 2: exemple d'un écran du FlyDat

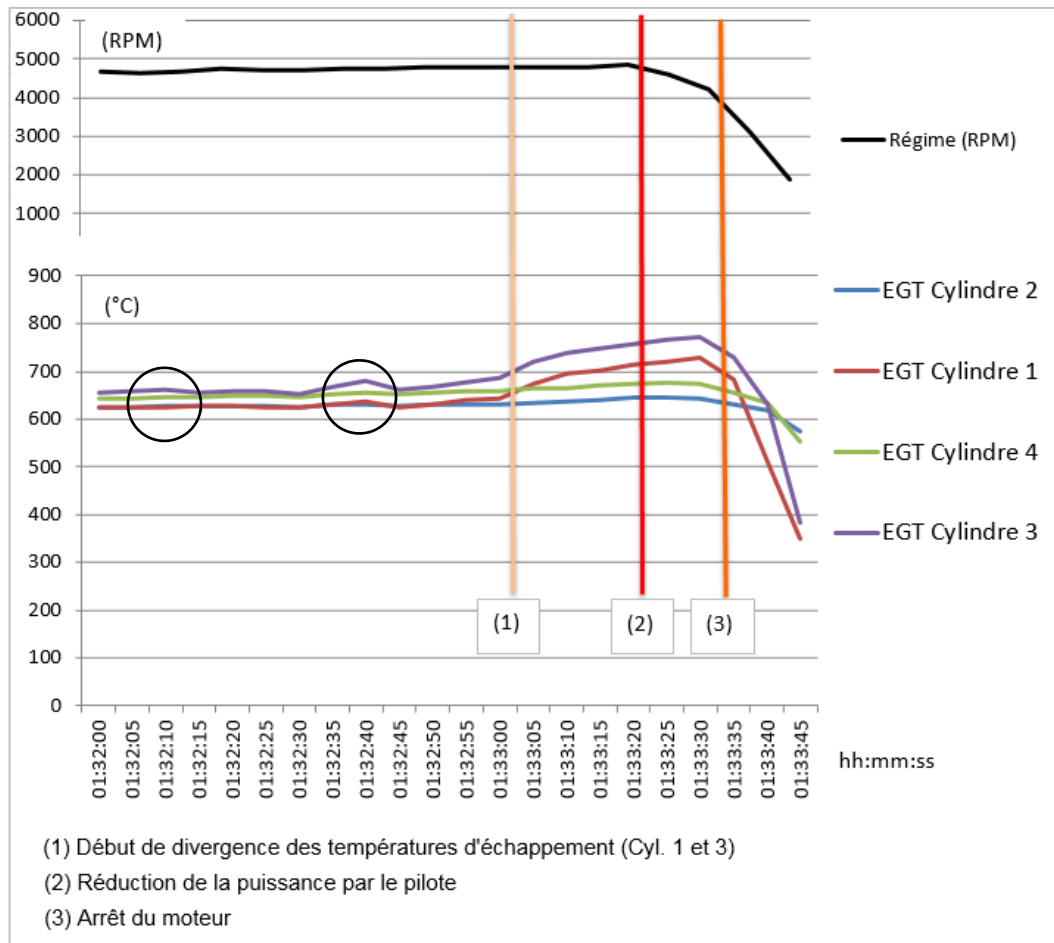
Il est possible de télécharger les données enregistrées pendant le vol (voir figure 4). Les enregistrements du FlyDat montrent que les températures d'échappement des cylindres 1 et 3, alimentés par le carburateur de droite environ 30 secondes avant la panne, subissent une augmentation puis une brusque diminution de température par rapport aux deux cylindres opposés.

Figure 4: données du FlyDat montrant les températures d'échappement (*Exhaust Gas Temperatures* – EGT) avec des oscillations (cercles noirs) et le régime du moteur environ 1.5 minute avant la panne moteur.

Entre la fin du vent arrière et le début de la base, le diagramme (voir figure 4) montre que les températures d'échappement (*Exhaust Gas Temperature – EGT*) des cylindres 1 et 3 s'élèvent par rapport à celles des cylindres 2 et 4 ce qui indique un appauvrissement de la carburation momentanée. Cela permet de déduire que le moteur s'est arrêté suite à une anomalie d'alimentation en carburant lors de la réduction de puissance.

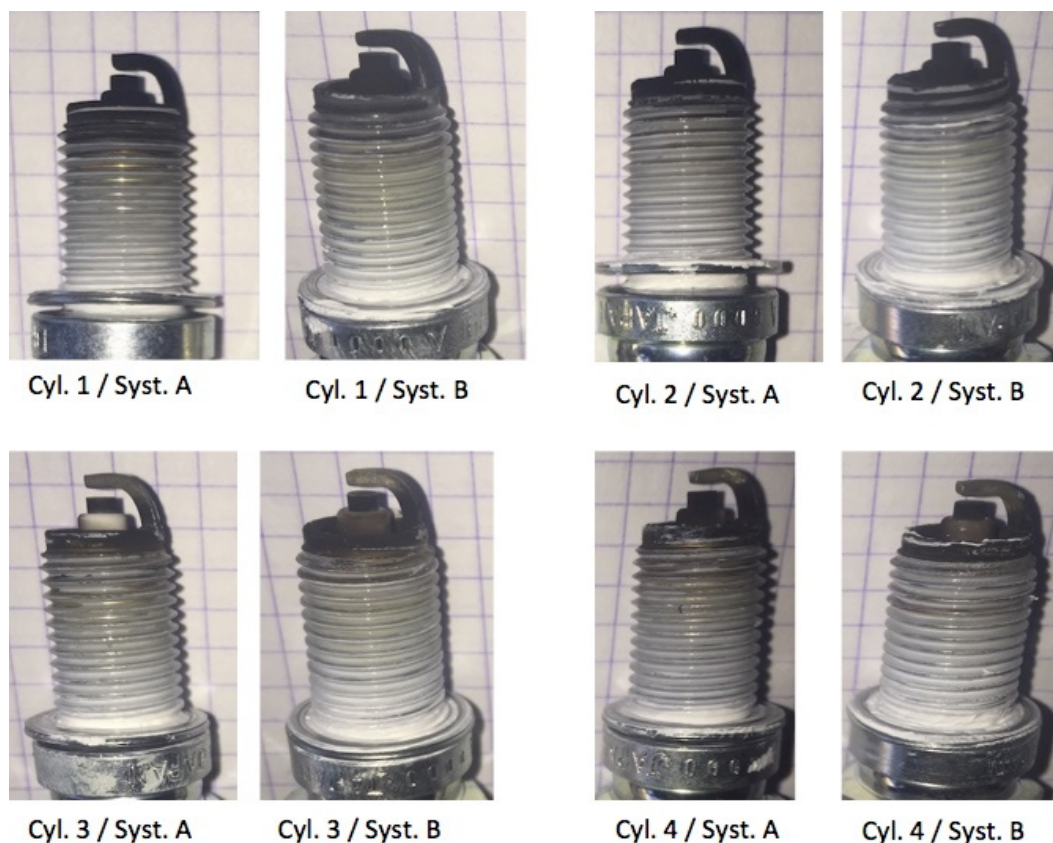
Les bougies étaient noircies mettant en évidence une carburation trop riche pendant leur opération avant l'arrêt du moteur.

Figure 5: les bougies du moteur de l'autogire HB-WGA, légèrement noircies.

L'enquête approfondie a relevé que les bougies étaient noircies mettant en évidence une carburation trop riche pendant son fonctionnement avant la panne du moteur. Les tentatives de redémarrage au cours du vol et au sol après l'atterrissage d'urgence, sont restées sans succès. Cependant, le moteur a redémarré normalement trois jours plus tard sans aucune action de maintenance. Ces éléments permettent de conclure que le moteur s'est noyé en vol.

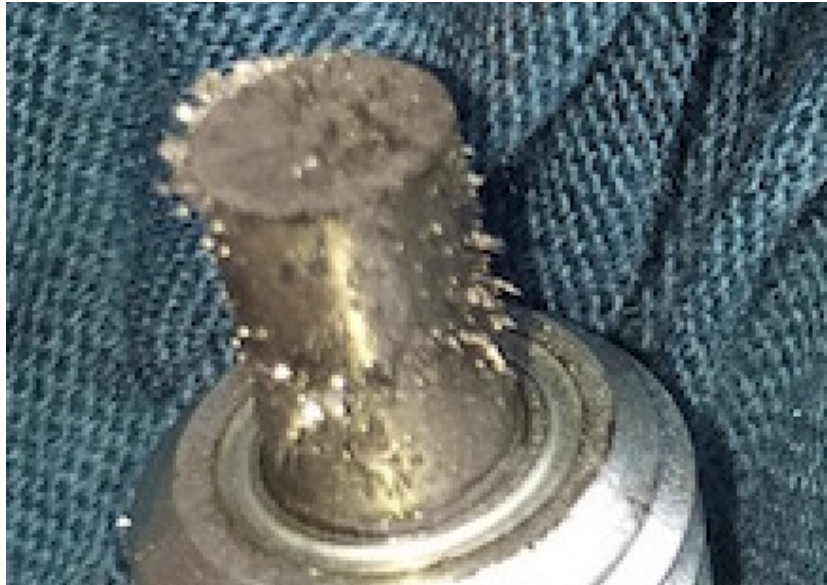
Le détecteur magnétique de particules métalliques contenait quelques particules considérées comme normales pour un moteur neuf.

Figure 6: détecteur magnétique du moteur HB-WGA avec des particules métalliques.
