# **Schlussbericht Nr. 2316 der Schweizerischen Sicherheitsuntersuchungsstelle SUST**

über den schweren Vorfall des Verkehrs-  
flugzeuges DHC-8-402, OE-LGL,

vom 13. Oktober 2015

rund 3 km südwestlich des Flughafens  
Lugano (LSZA)/TI

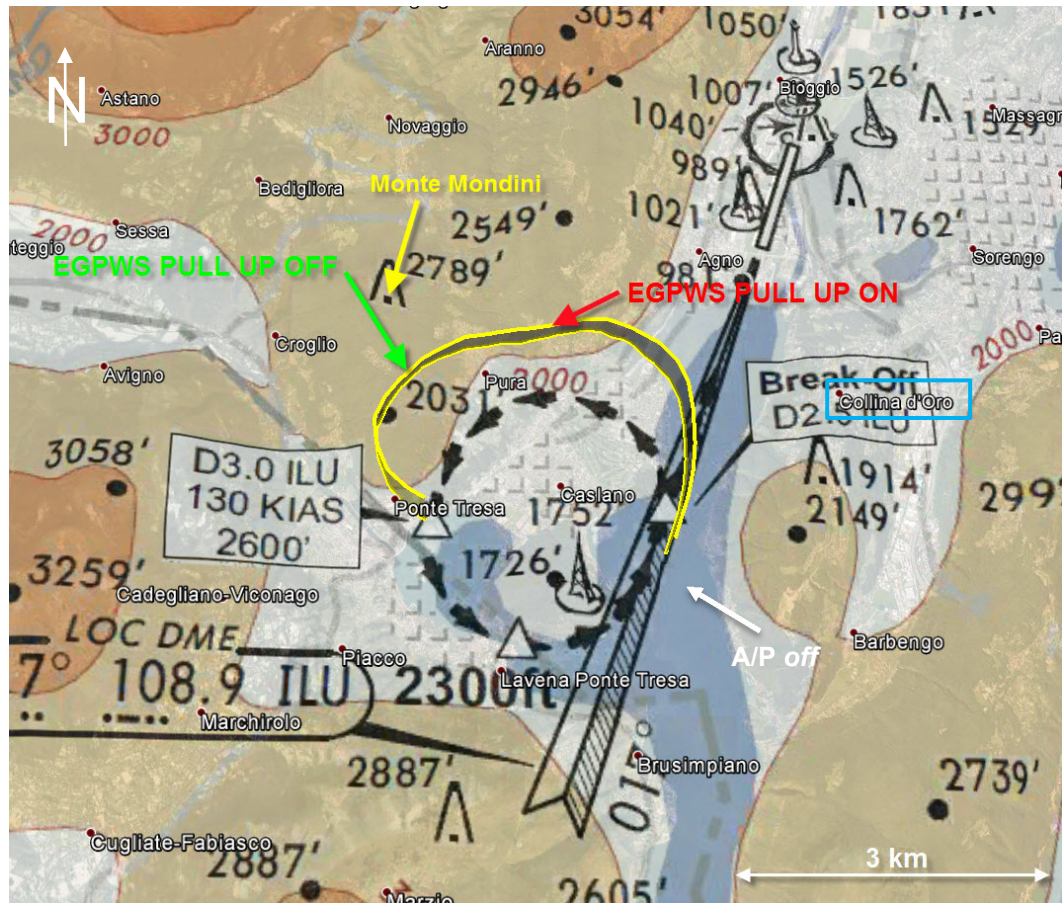
Als die Besatzung etwa auf einer Höhe von 3200 ft QNH Sichtkontakt mit dem Boden herstellen konnte (vgl. Kapitel 1.7.6), schaltete der PF den Autopiloten (A/P) um 16:10:00 UTC aus. Die LX 2912 befand sich zu diesem Zeitpunkt rund 2 NM von der südlichen Pistenschwelle 01 auf einer Höhe von rund 2770 ft QNH (vgl. Abbildung 1).

**Abbildung 1:** Anflug des Fluges LX 2912 überlagert über die Sichtanflugkarte auf *prescribed track* dargestellt in Google-Earth; die Position der Webcam aus Montagnola (vgl. Kapitel 1.7.5) auf der Collina d'Oro (blau eingerahmt) liegt östlich der Anfluglinie.

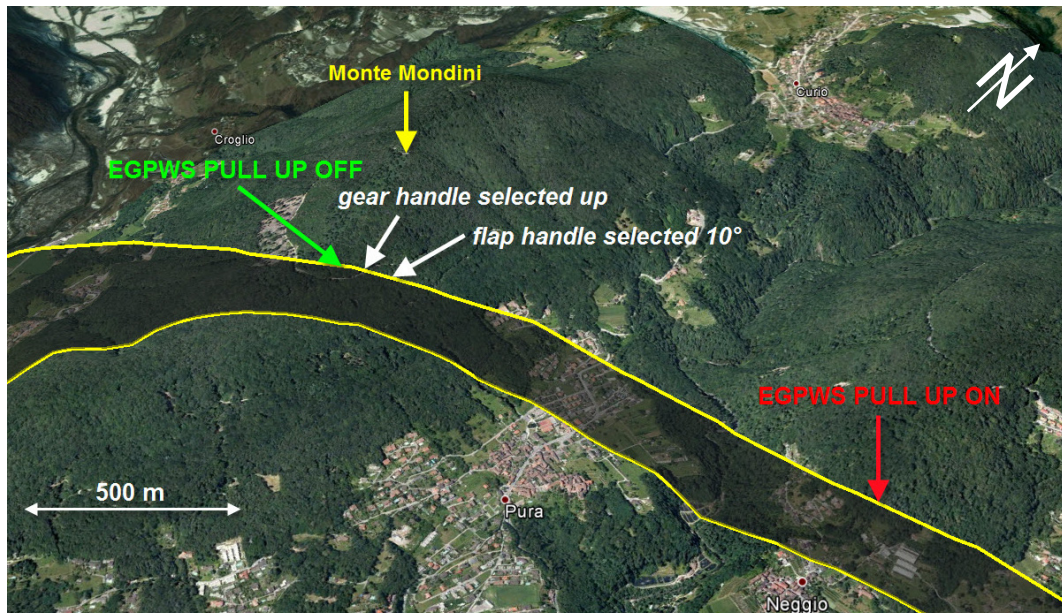
neten „Pull-up“-warning ein Durchstartmanöver ein (vgl. Abbildung 2 und Abbildung 3). Weitere rund 5 Sekunden später erreichten beide Triebwerke die maximal aufgezeichnete Leistung von 92 % N1<sup>3</sup>. Die geringste Radiohöhe betrug rund 475 ft bei einer gemittelten Bodenannäherungsrate von rund 2000 ft/min und einer berichtigten Fluggeschwindigkeit (*Calibrated Airspeed* – CAS) von 126 kt und wurde um 16:11:02 UTC aufgezeichnet. Zu diesem Zeitpunkt betrug der Längsneigungswinkel (*pitch attitude*) 14.2° *Aircraft Nose up* (ANU) bei einem *bank angle* von 19° nach links. Die Höhe über Grund betrug zu diesem Zeitpunkt 650 ft.

**Abbildung 2:** Flugverlauf (gelb) über dem Gelände während der sekundlichen Aufzeichnung der EGPWS-Warnung (*pull up light*) von 16:10:45 UTC (rot) bis 16:11:03 UTC (grün) sowie die Zeitpunkte, zu denen der Klappengriff (*flap handle*) in die Position 10° und der Fahrwerkgriff (*gear handle*) in die Stellung „Einfahren“ (*up*) gebracht wurde, dargestellt in Google-Earth

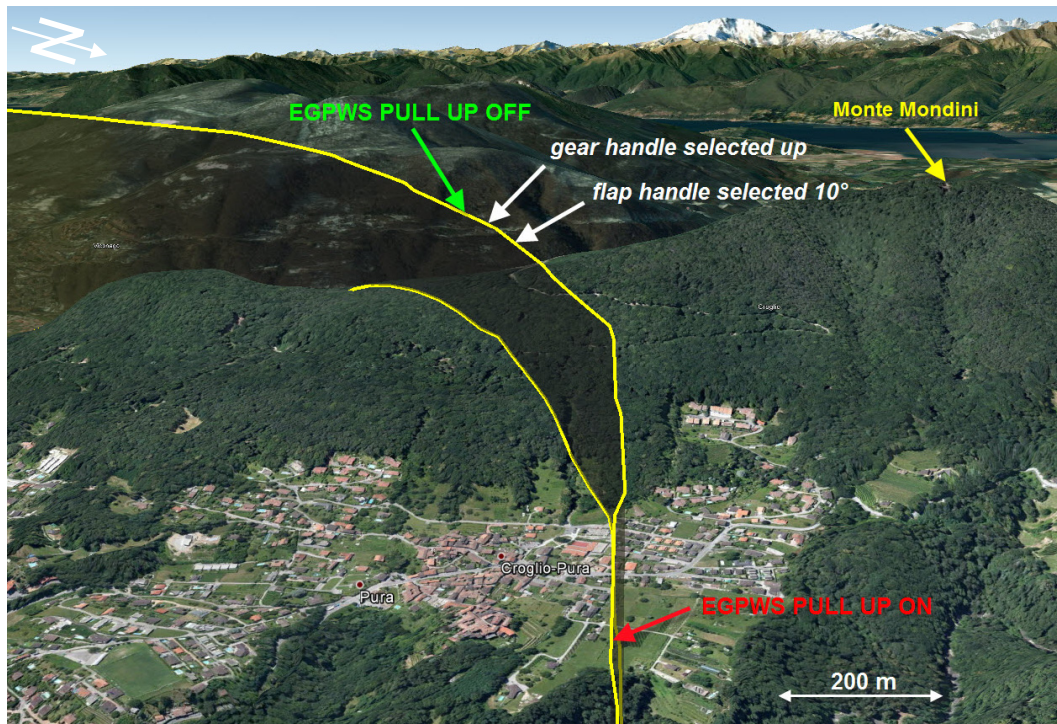
**Abbildung 3:** Flugverlauf (gelb) über dem Gelände während der sekundlichen Aufzeichnung der EGPWS-Warnung (*pull up light*) von 16:10:45 UTC (rot) bis 16:11:03 UTC (grün) sowie die Zeitpunkte, zu denen der Klappengriff (*flap handle*) in die Position 10° und der Fahrwerkgriff (*gear handle*) in die Stellung „Einfahren“ (*up*) gebracht wurde, dargestellt in Google-Earth

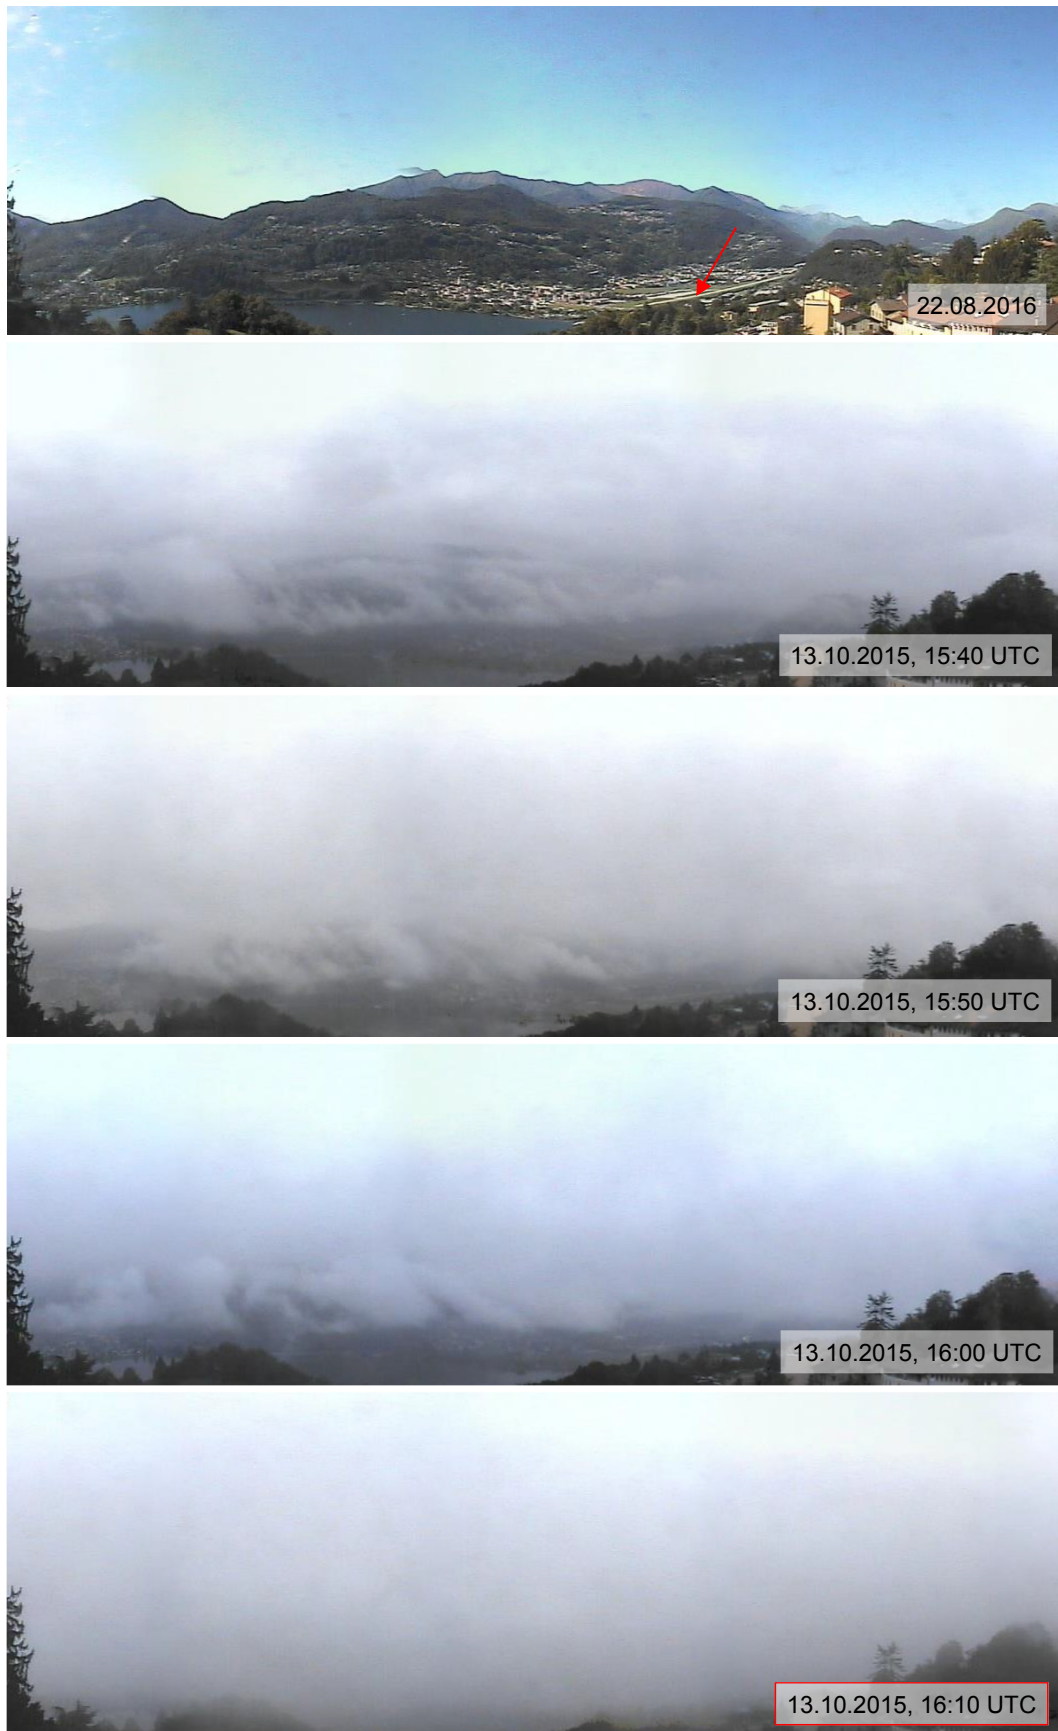
Die nachfolgende Sequenz von fünf Webcam-Aufnahmen am Tag des schweren Vorfalls (vgl. Abbildung 4) zeigen die Wetterbedingungen im Zeitraum von 15:50 UTC bis 16:10 UTC, aufgenommen von Montagnola auf einer Höhe von 480 m/M (vgl. Abbildung 1). Die Referenzaufnahme bei gutem Wetter stammt vom 22. August 2016.

**Abbildung 4:** Webcam-Aufnahme von Montagnola (480 m/M, entsprechend 1575 ft AMSL) südsüdöstlich von Lugano (LSZA) (vgl. Abbildung 1) vom 22. August 2016 (Referenzbild) sowie eine Sequenz von 15:50 UTC bis um 16:10 UTC am Tag des schweren Vorfalls mit Blickrichtung auf den Flughafen von Lugano (roter Pfeil).

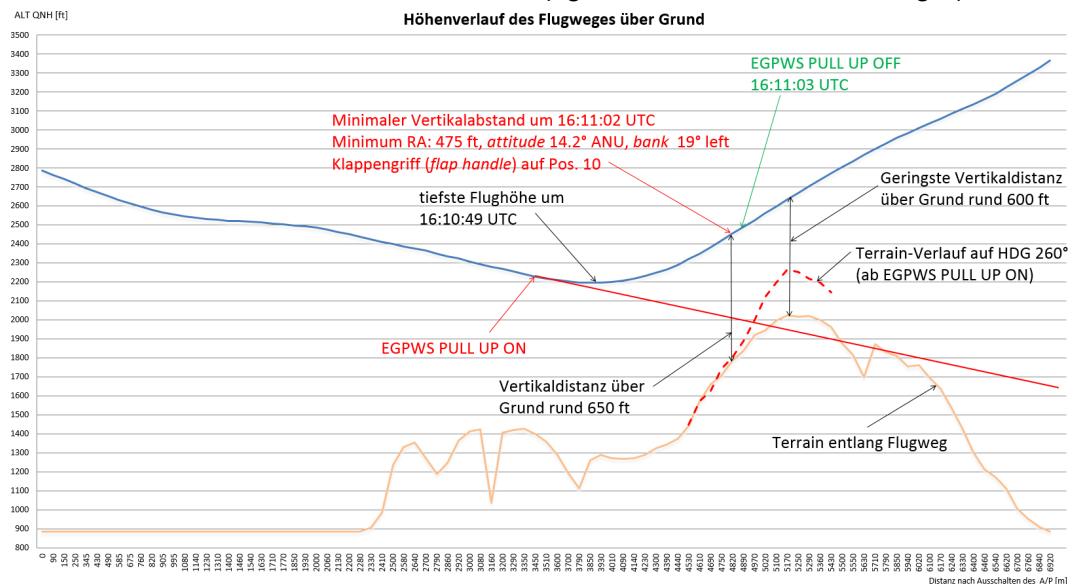
Die geringste Vertikaldistanz über Grund betrug rund 600 ft und ereignete sich 5 Sekunden später, um 16:11:07 UTC. Die Erklärung dafür ist in der Querlage des Flugzeuges in der Linkskurve zu finden, während die RA-Werte aufgrund des nach Norden ansteigenden Geländes geringer ausfielen als die jeweilige Vertikaldistanz an diesem Ort (vgl. Abbildung 1).

Vom Zeitpunkt des ersten Warnsignals „EGPWS PULL UP ON“ um 16:10:45 UTC auf einer Höhe von rund 2200 ft QNH verblieben unter Beibehaltung der Sinkrate, der Geschwindigkeit gegenüber dem Boden und des HDG von 260 rund 22 Sekunden bis zur Kollision mit dem Terrain (vgl. rote Gerade in Abbildung 5).

**Abbildung 5:** Verlauf der barometrischen Flughöhe (ALT QNH) in Fuss (ft) gegenüber dem Terrain nach dem Ausschalten des Autopiloten (A/P)
