Rapporto finale n° 2316 del Servizio d'inchiesta svizzero sulla sicurezza SISI

concernente l'inconveniente grave
occorso all'aeromobile di linea
DHC-8-402, OE-LGL,

il 13 ottobre 2015

circa 3 km a sud-ovest dell'aeroporto di
Lugano (LSZA)/TI

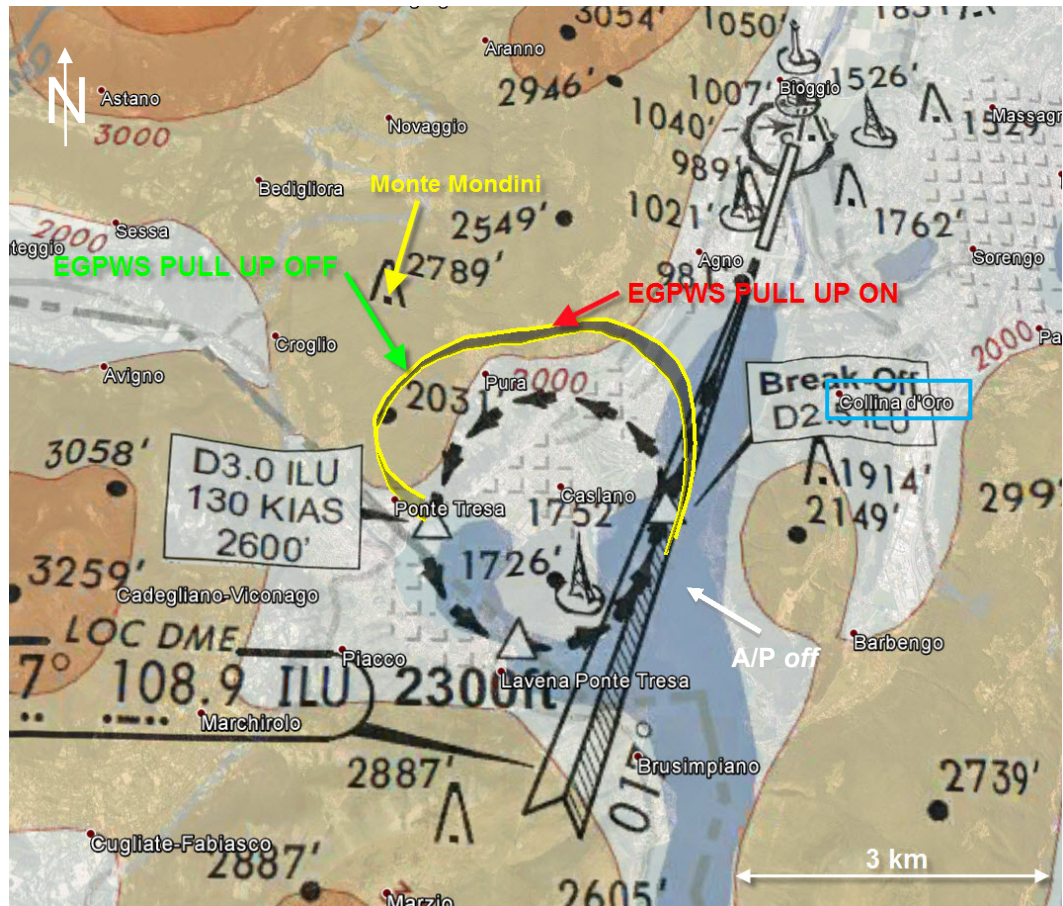
Quando l'equipaggio, a una quota di ca. 3200 piedi QNH, ha potuto avere il contatto visivo con il suolo (vedi cap.1.7.6), alle 16:10:00 UTC il PF ha disinserito l'autopilota (A/P). L' LX 2912 in quel momento si trovava a circa 2 NM a sud dalla soglia pista 01, a una quota di ca. 2770 piedi QNH (vedi Figura 1).

Figura 1: avvicinamento del volo LX 2912 sovrapposto sulla cartina d'avvicinamento a vista con *prescribed track* presentata in Google-Earth; la posizione della Webcam di Montagnola (vedi cap.1.7.5) sulla Collina d'Oro (incorniciata di blu) si trova a est dell'asse d'avvicinamento.

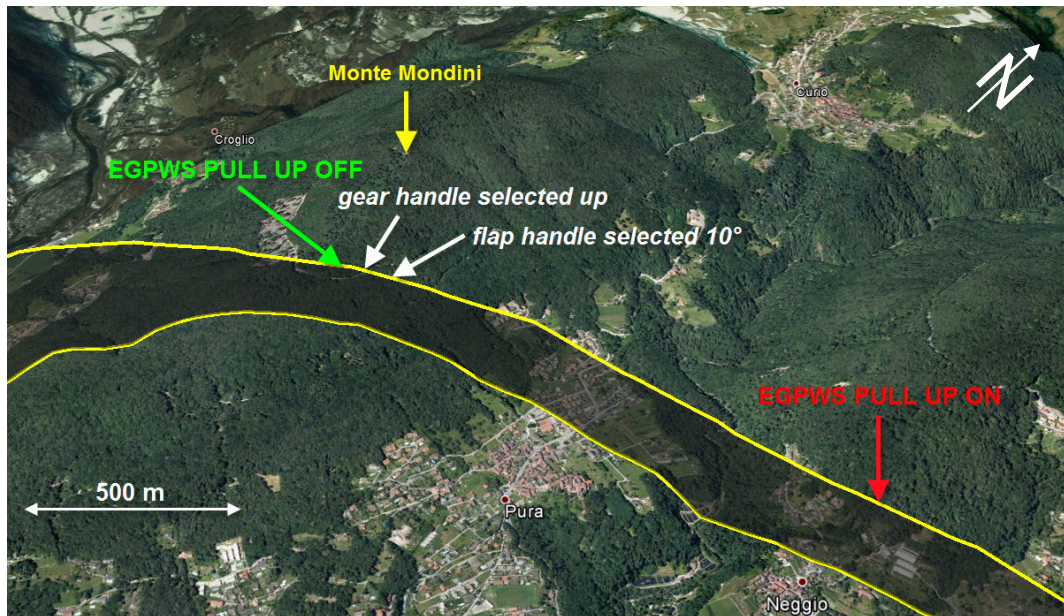
In questa virata a sinistra, con un angolo d'inclinazione medio (*bank angle*) di ca. 10°, il PF ha evitato lateralmente parecchi brandelli di nuvole, in modo da non perdere il contatto visivo con il suolo. Al termine della virata con una prua (*Heading – HDG*) di ca. 260°, l'ampliato dispositivo d'avviso di prossimità del suolo (*Enhanced Ground Proximity Warning System – EGPWS*) ha generato un breve avviso di prudenza d'avvicinamento al suolo "*Terrain Terrain*" e subito dopo, dalle 16:10:49 UTC per circa 12 secondi, il ripetuto allarme acustico d'avvicinamento al suolo "*Pull up*" (vedi cap.1.6.2.2.2, e 1.11.2.2). L'equipaggio, 5 secondi dopo la prima registrazione del "*Pull-up*"-warning, ha iniziato la manovra di riattaccata (vedi Figura 2

e Figura 3). Circa 5 secondi più tardi, ambedue i motori raggiungevano la potenza massima registrata di 92 % N1³. Il radioaltimetro ha segnato una minima di ca. 475 piedi, con un rateo medio d'avvicinamento al suolo di ca. 2000 piedi/min. e una velocità corretta (*Calibrated Airspeed – CAS*) di 126 nodi, registrati alle 16:11:02 UTC. A quel punto l'angolo longitudinale (*pitch attitude*) era di 14.2° *Aircraft Nose Up* (ANU) con un *bank angle* a sinistra di 19°. L'altezza sopra il suolo in quel momento era di 650 piedi.

Figura 2: svolgimento del volo (giallo) al di sopra del territorio durante le registrazioni in secondi dell'avviso-EGPWS (*pull up light*) dalle 16:10:45 UTC (rosso) fino 16:11:03 UTC (verde), così come i punti in cui la leva degli ipersostentatori (*flap handle*) è stata selezionata nella posizione 10° e la leva del carrello (*gear handle*) nella posizione rientrata (*up*), presentato in Google-Earth.

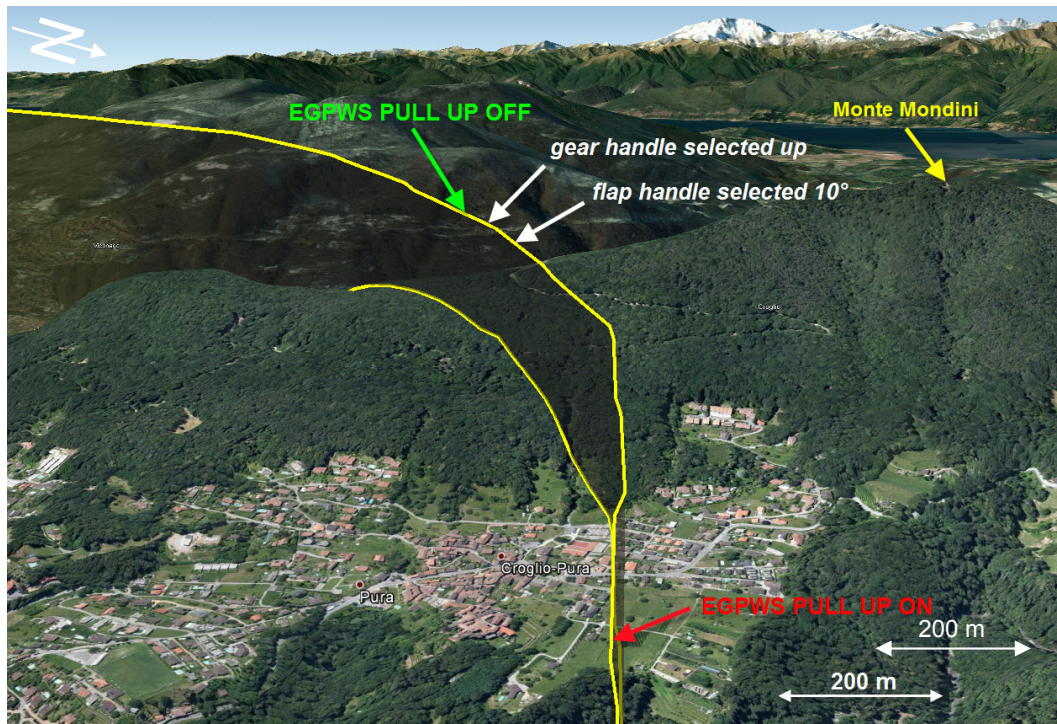
Figura 3: svolgimento del volo (giallo) al di sopra del territorio durante le registrazioni in secondi dell'avviso-EGPWS (*pull up light*) dalle 16:10:45 UTC (rosso) fino 16:11:03 UTC (verde), così come i punti in cui la leva degli ipersostentatori (*flap handle*) è stata selezionata nella posizione 10° e la leva del carrello (*gear handle*) nella posizione rientrata (*up*), presentato in Google-Earth.

Dopo aver iniziato la riattaccata, durante la fase della virata a sinistra fino alle 16:11:10 UTC, è stato assunto un *pitch attitude* di 15° ANU, gli ipersostentatori (*flaps*) sono stati selezionati sulla posizione 10° ed è stato rientrato il carrello. Durante questa fase, fino ad assumere una prua verso sud, il rateo medio di salita è stato di circa 2150 piedi/minuto.

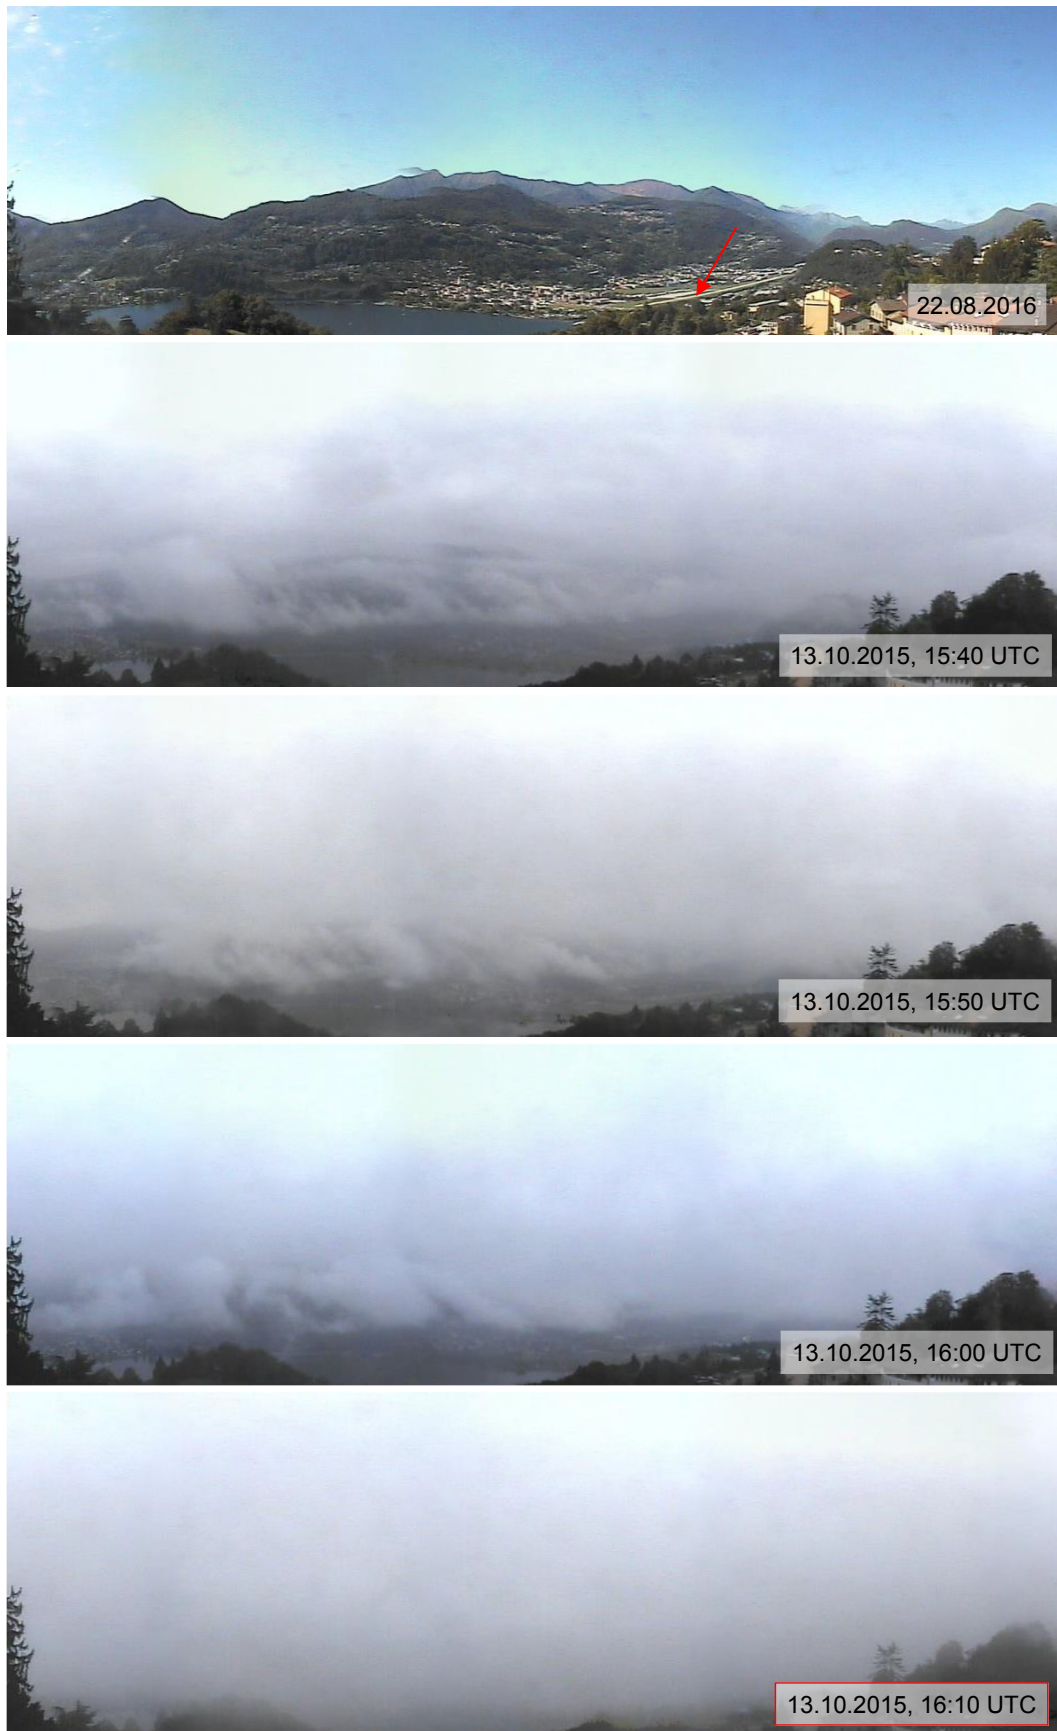
Le seguenti sequenze di cinque fotografie Webcam del giorno dell'inconveniente grave (vedi Figura 4) mostrano le condizioni meteorologiche nel lasso di tempo tra le 15:50 UTC e le 16:10 UTC, riprese da Montagnola ad un'altezza di 480 m/M (vedi Figura 1). La fotografia di riferimento con il bel tempo è del 22 agosto 2016.

Figura 4: ripresa Webcam da Montagnola (480 m/M corrispondente a 1575 ft AMSL) a sud sud-est di Lugano (LSZA) (vedi Figura 1) del 22 agosto 2016 (fotografia di riferimento) così come una sequenza dalle 15:50 UTC fino alle 16:10 UTC del giorno dell'inconveniente grave con direzione dello sguardo verso l'aeroporto di Lugano (freccia rossa).

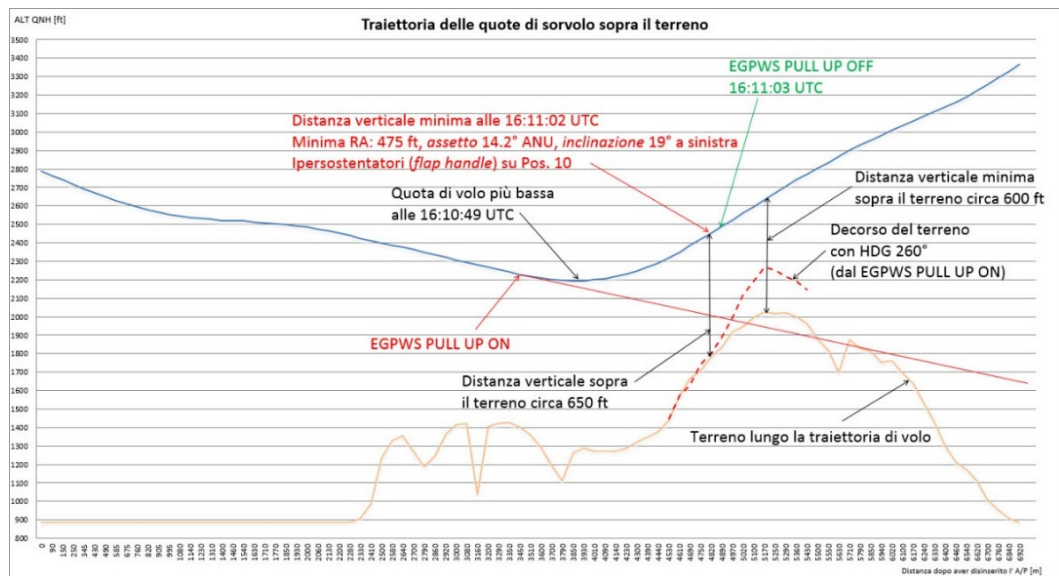
La distanza verticale più bassa sul suolo era di ca. 600 piedi ed è stata raggiunta 5 secondi dopo, alle 16:11:07 UTC. La spiegazione di ciò sta nell'inclinazione del velivolo nella virata a sinistra, mentre i valori del radioaltimetro (RA), a causa del suolo in salita verso nord, registravano valori inferiori anziché le distanze verticali attuali in quel luogo (vedi Figura 1).

Dal momento del primo segnale d'allarme "EGPWS PULL UP ON" alle 16:10:45 UTC ad una quota di ca. 2200 piedi QNH, mantenendo il rateo di discesa, la velocità relativa al suolo e la prua (HDG) di 260, rimanevano circa 22 secondi fino all'impatto con il suolo (vedi la linea rossa Figura 5)

Figura 5: traiettoria delle quote barometriche di volo (ALT QNH) in piedi (ft) sopra il suolo dopo il disinserimento dell'autopilota (A/P).
