# **Schlussbericht Nr. 2317 der Schweizerischen Sicherheitsuntersuchungsstelle SUST**

über den Arbeitsunfall in Zusammenhang  
mit dem Helikopter K-1200, HB-ZIH,

vom 29. September 2016

2 km nordöstlich von Fanas, Grüşch/GR

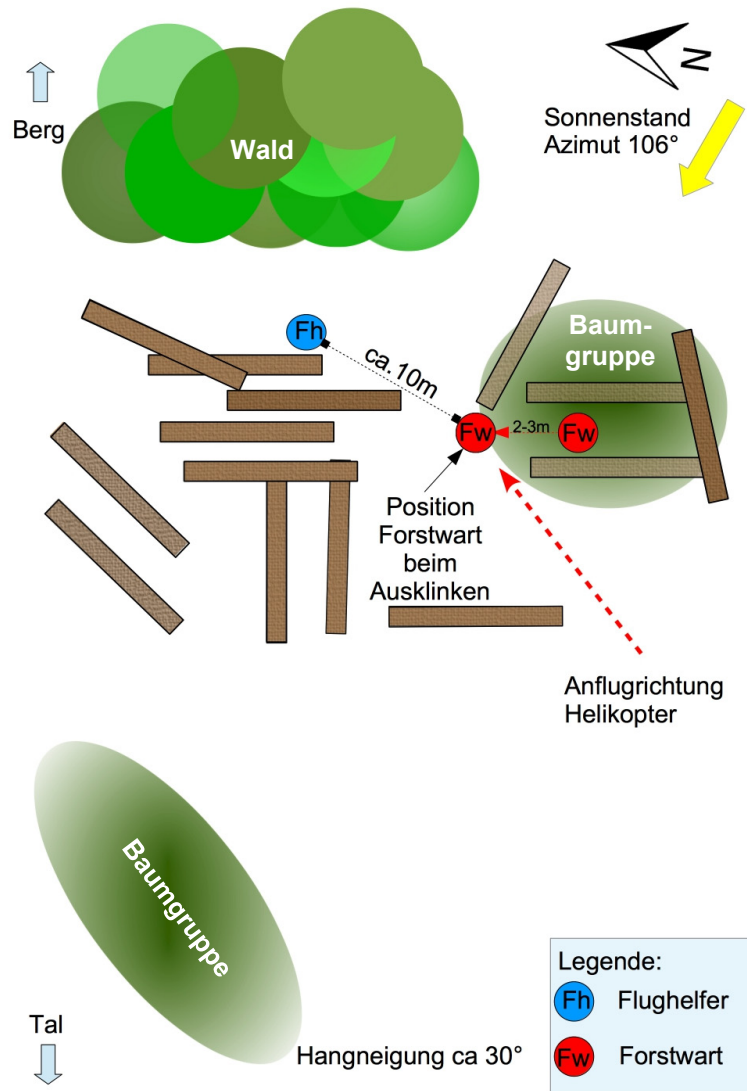
Gemäss Aussage des Flughelfers kam der Pilot im Anflug mit den Struppen in Anflugrichtung gesehen etwas weiter nördlich als gewünscht (vgl. Abbildung 2). An der Stelle der alleinstehenden Baumgruppe, annähernd auf gleicher Höhe des Flughelfers, befand sich der Forstwart in der Vorbereitung weiterer Lasten. Er hörte den Helikopter, konnte jedoch nicht einschätzen, wie weit dieser noch entfernt war. Er wollte noch schnell die letzte Last binden und sich danach aus dem unmittelbaren Gefahrenbereich bringen, wozu er sich 2-3 m seitwärts in Richtung Flughelfer begab. Nach eigenen Angaben hatte er inzwischen vergessen, dass mit diesem Flug weitere Struppen herbeitransportiert würden.

**Abbildung 2:** Die Skizze des Aufnahmeplatzes zeigt die alleinstehende Baumgruppe und das zum Abtransport bereitete Stammholz. Der blaue Punkt zeigt die Position des Flughelfers, der rote Punkt diejenige des Forstwarts, die für den Piloten aufgrund der alleinstehenden Baumgruppe verborgen blieb, sowie dessen Verschiebung kurz vor dem Zeitpunkt des Ausklinkens der Struppen um 2 bis 3 Meter in nördlicher Richtung.

Die Unfallstelle befand sich bei einer einzelnen Baumgruppe am Rande einer durch den Holzschlag entstandenen Lichtung (vgl. Abbildung 2).

Die Sicht auf den Boden war für den Piloten zum Zeitpunkt des Unfalls durch die vorherrschenden Lichtverhältnisse aufgrund der tiefstehenden Morgensonne mit langem Schattenwurf erschwert. Im Weiteren kam hinzu, dass rund ein Drittel des Sektors um die Klinkenposition nahe der alleinstehenden Baumgruppe für den Piloten nicht einsehbar war.

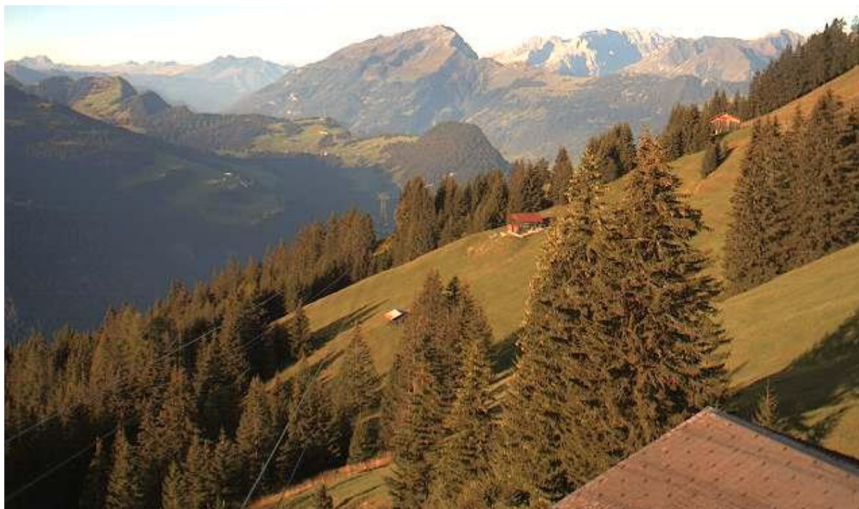
**Abbildung 3:** Webcam-Aufnahme der Seilbahn-Bergstation Sassauna-Fanas vom 29. September 2016 um 08:38 Uhr in südwestlicher Richtung

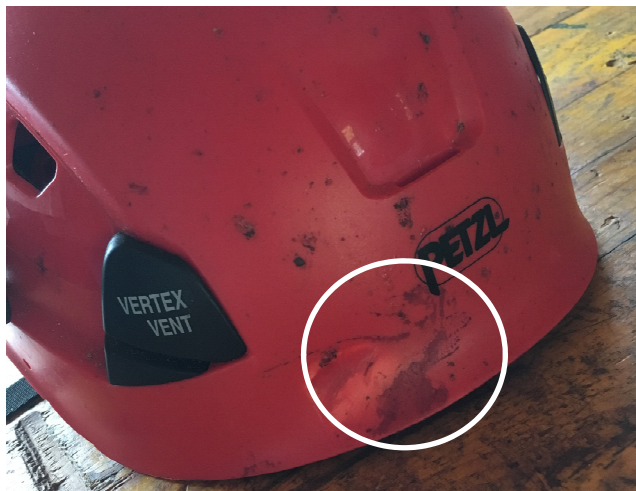
Der Forstwart trug einen Helm mit Kinnband (vgl. Abbildung 4). Die 10 Stahlstruppen mit einer Masse von rund 60 kg fielen aus einer Höhe von ungefähr 3 bis 4 Metern über Boden, d.h. rund 1 bis 2 Metern über dem Forstwart und trafen diesen an Kopf und Schultern. Der Aufprall der Struppen aus dieser Höhe war für den Forstwart dank der verwendeten Schutzausrüstung überlebbbar.

**Abbildung 4:** Helm mit Kinnband des am Kopf verletzten Forstwartes mit den Spuren der Stahlstruppen (weisser Kreis)
