# **Schlussbericht Nr. 2319 der Schweizerischen Sicherheitsuntersuchungsstelle SUST**

über den schweren Vorfall des Helikopters  
Robinson R22 Beta II, HB-ZGO,

vom 6. April 2016

1 km südöstlich von Worb/BE

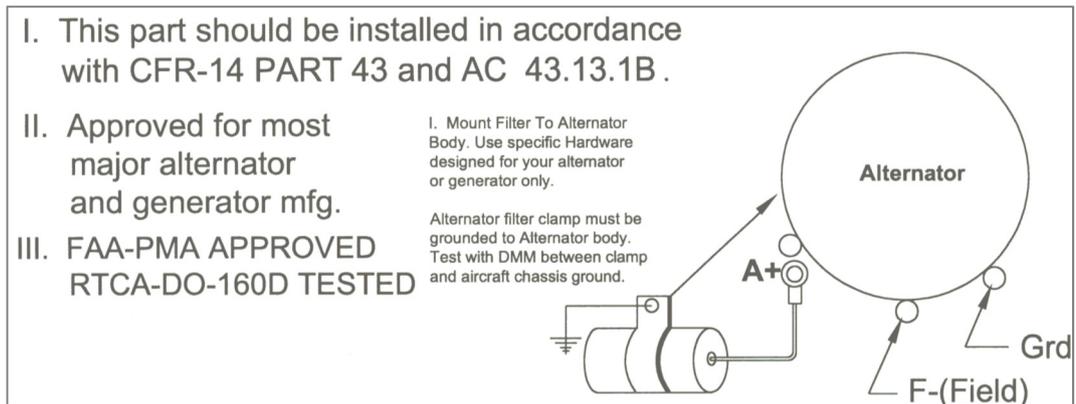
**Abbildung 3:** Einbauhinweis für den Entstörkondensator von dessen Hersteller

sche Installationsanweisung. Die Dokumentation des Herstellers des Entstörkondensators gab lediglich einen schematischen Einbauhinweis vor, gemäss dem die Installation in der HB-ZGO vorgenommen worden war (vgl. Kapitel 1.3.5). Basierend auf einer FAA/PMA ist es hingegen zulässig, verschiedene Kleinflugzeuge (z. B. Cessna C172) mit einem solchen Entstörkondensator nachzurüsten. Der Einbau eines solchen Entstörkondensators birgt aufgrund der nicht explizit definierten Einbauweise mit nur einem Befestigungsbolzen grundsätzlich das Risiko eines Kurzschlusses wie beim vorliegenden schweren Vorfall.

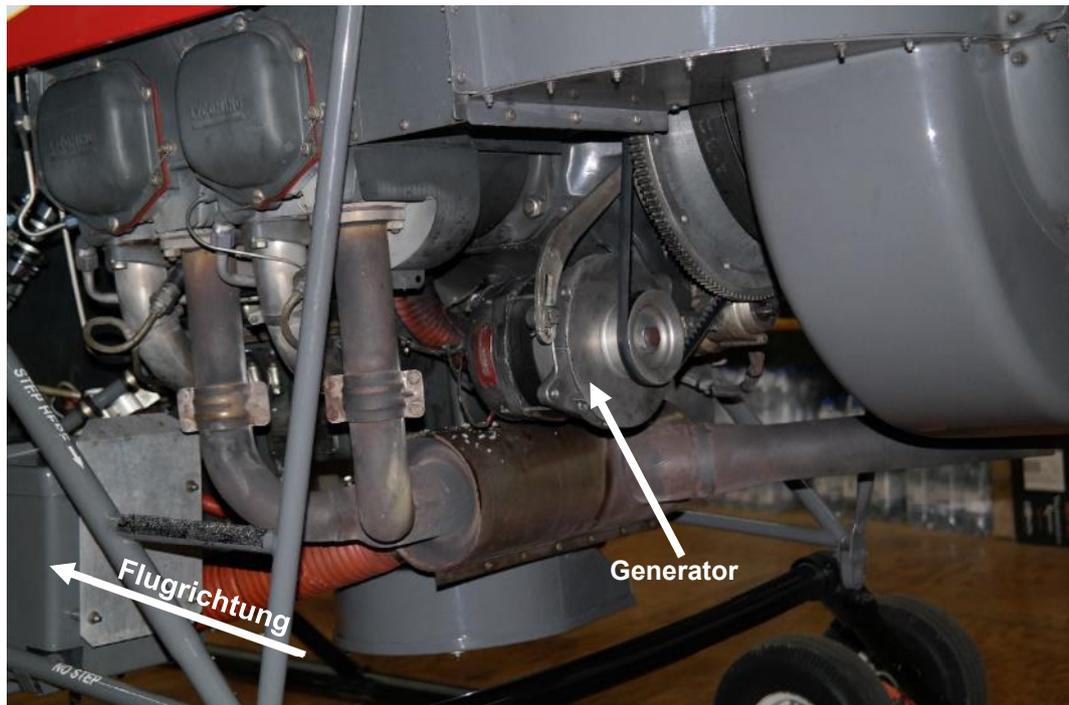
Nach der Landung wurde der Motorraum untersucht. Im linken unteren Motorraum wurden im Bereich des Generators Brandspuren sowie an allen umliegenden Bauteilen erhebliche Russspuren vorgefunden (vgl. Abbildung 4).

**Abbildung 4:** Linker unterer Motorraum; Brand- und Russspuren im Bereich des Generators

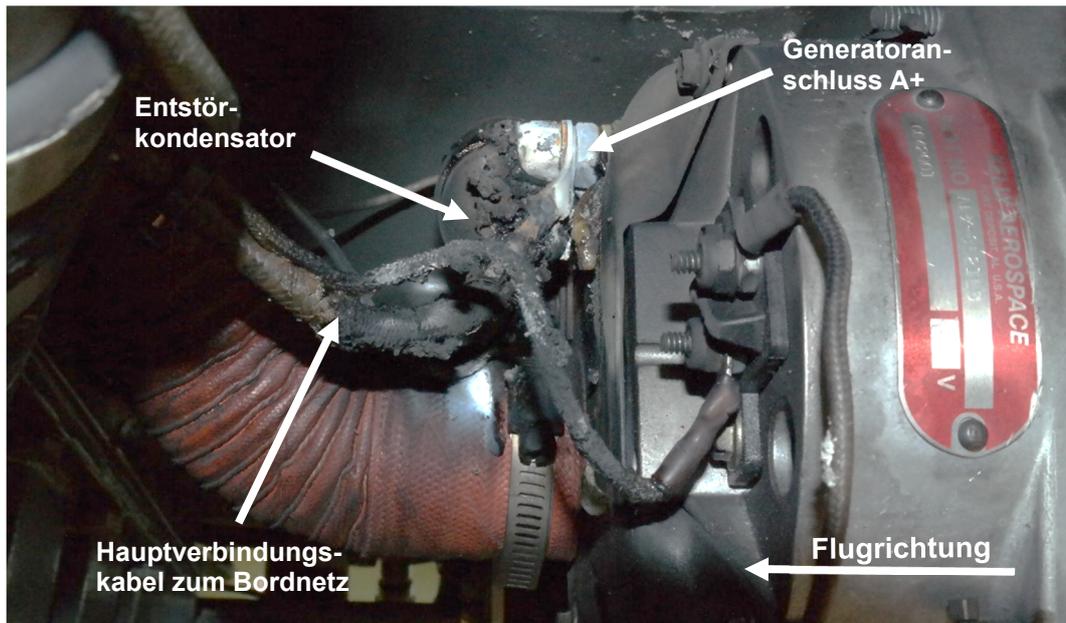
Die stärksten Brandspuren entstanden um die elektrischen Anschlüsse des Generators in unmittelbarer Nähe des Entstörkondensators (vgl. Abbildung 5).

**Abbildung 5:** Generator mit Generatoranschluss A+, Hauptverbindungskabel zum Bordnetz und Entstörkondensator

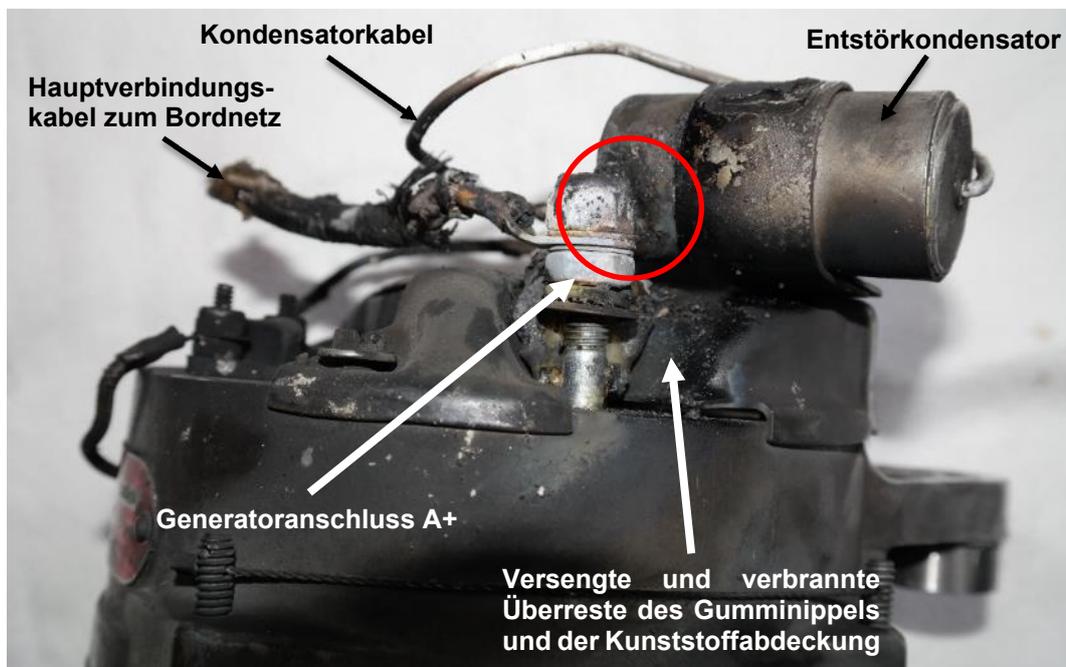
In Abbildung 6 ist erkennbar, dass die grösste Hitzeentwicklung um den Anschluss A+ des Generators aufgetreten war. Sowohl die Kunststoffabdeckung des Generators als auch die Anschlussabdeckung aus Gummi (Gumminippel), die vor dem Brand über den Anschluss A+ gestülpt war, waren geschmolzen und versengt. Auffallend ist der nur wenige Millimeter betragende Abstand zwischen der oberen Stopfmutter des Generatoranschlusses A+ und dem Kondensatorgehäuse.

**Abbildung 6:** Ausgebauter Generator mit Anschluss A+, Hauptverbindungskabel zum Bordnetz, Kabel zum Kondensator, Entstörkondensator und versengte und geschmolzene Überreste des Gumminippels bzw. der Kunststoffabdeckung. Im roten Kreis ist der geringe Abstand zwischen Generatoranschluss A+ und Kondensatorgehäuse ersichtlich.

Der Entstörkondensator war am Generator derart befestigt, dass der Abstand zwischen dem masseführenden Kondensatorgehäuse und dem Generatoranschluss A+ nur wenige Millimeter betrug. Die Anschlussabdeckung aus Gummi (Gumminippel), die auf den Anschluss A+ aufgestülpt war und gegen Kurzschluss des Generators resp. der Batterie isolierte, wurde deshalb zwischen Anschluss A+ und Entstörkondensator eingeklemmt und hat sich mit grosser Wahrscheinlichkeit über eine längere Zeit durch Motorvibrationen mechanisch abgenützt. Dadurch war die elektrische Isolation nicht mehr gewährleistet und es kam zu einem elektrischen Funkenschlag zwischen dem masseführenden Kondensatorgehäuse und dem Generatoranschluss.

Der Gumminippel, die umliegenden Kunststoffisolationen der elektrischen Kabel und die Kunststoffabdeckung des Generators entzündeten sich dabei und zerschmolzen, was zu dem von den Piloten wahrgenommenen „elektrischen“ Brandgeruch und der bei Kunststoff- und Gummibränden typischen sichtbaren Rauchentwicklung führte.

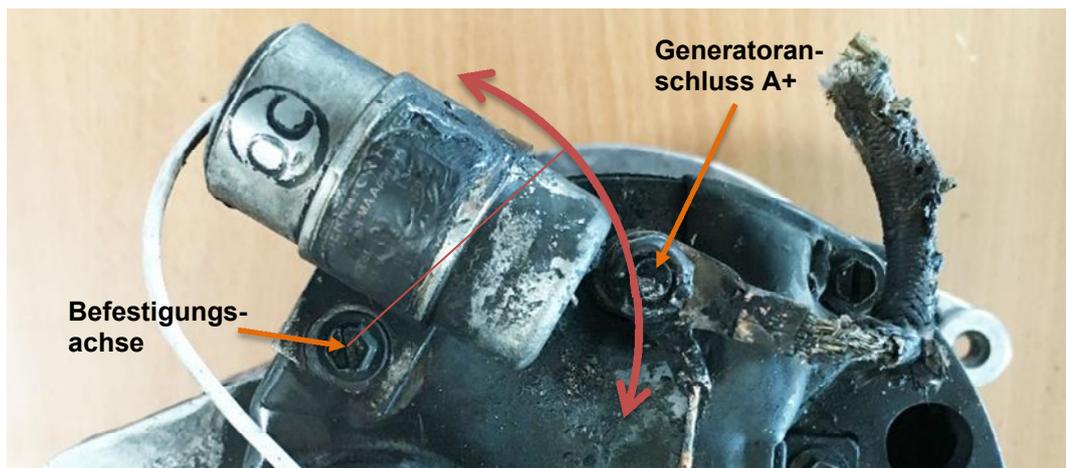
Die Befestigungsbride des Entstörkondensators wies nur eine Bohrung auf und war deshalb mit einer einzigen Schraube am Generator befestigt (vgl. Abbildung 7). Die Positionierung des Entstörkondensators bezüglich dieser Befestigungsachse war deshalb unbestimmt. Es ist wahrscheinlich, dass sich der Entstörkondensator durch Vibrationen im Laufe der Zeit um die Befestigungsachse gedreht hat und sich dadurch der Abstand zwischen Generatoranschluss A+ und Kondensatorgehäuse zusätzlich verringert hat.

**Abbildung 7:** Installation des Entstörkondensators mittels einer Schraube am Generatorgehäuse; die Lage des Kondensators bei einer Drehung um die Befestigungsachse ist mit dem dunkelroten, kreisförmigen Pfeil eingezeichnet.

- Bei den regelmässigen Unterhaltsarbeiten und den Lufttüchtigkeitsfolgeprüfungen wurde die Installation des Entstörkondensators nicht beanstandet.
- Der Entstörkondensator war auf ungeeignete Weise installiert worden, so dass der isolierende Gumminippel auf dem Generatoranschluss mechanisch beschädigt wurde. Dadurch konnte sich ein elektrischer Kurzschluss mit dem masseführenden Kondensatorgehäuse bilden.

Bei allen Luftfahrzeugen, die gemäss einer FAA/PMA mit einem Entstörkondensator am Generator nachgerüstet wurden, sollte sichergestellt werden, dass kein elektrischer Kurzschluss zwischen dem masseführenden Kondensatorgehäuse und dem elektrischen Bordnetz auftreten kann.
