# **Schlussbericht Nr. 2320 der Schweizerischen Sicherheitsuntersuchungsstelle SUST**

über den Unfall des Helikopters  
Bell 206B, HB-XSL,

vom 9. Juni 2016

400 m nordwestlich von Heimenegg,  
Gemeinde Buchholterberg/BE

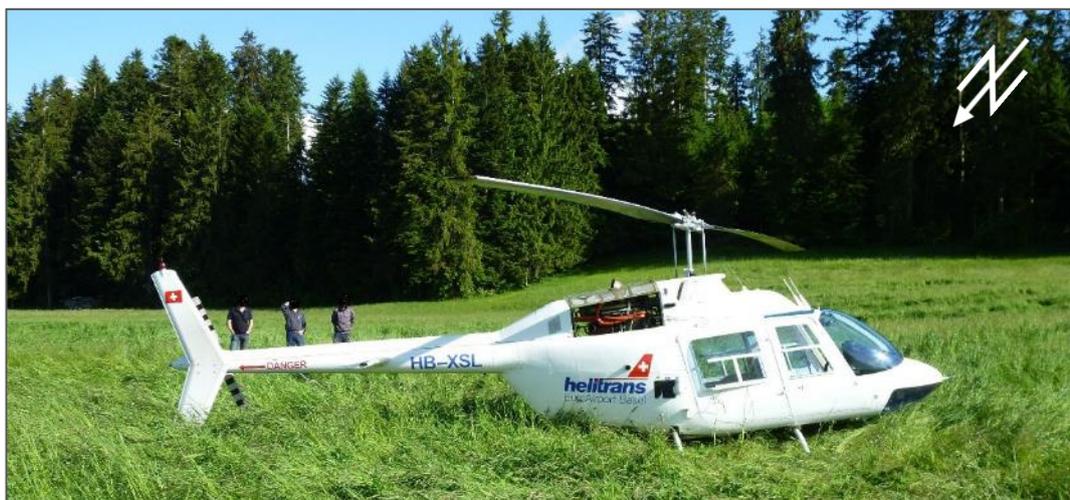
**Abbildung 2:** Der im hohen Gras gelandete Helikopter HB-XSL; die Personen im Bild hinter dem Helikopter befanden sich auf der Strasse.

Die Spuren im Gras deuteten darauf hin, dass der Helikopter ohne Vorwärtsgeschwindigkeit auf dem Boden aufsetzte. Eine Bodenberührung mit dem Hecksporn des Helikopters fand nicht statt.

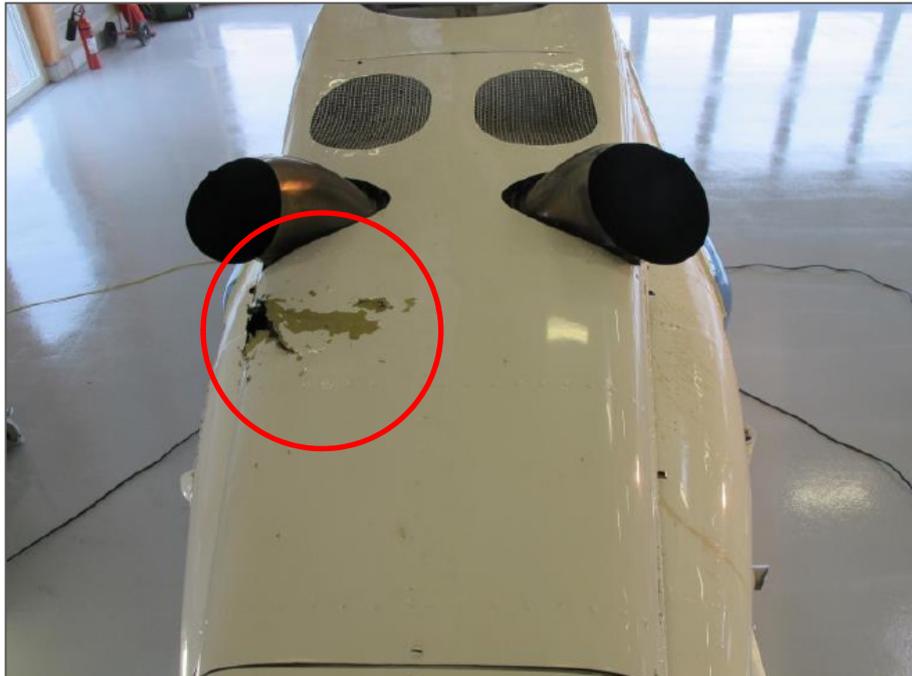
In der linken Triebwerksverkleidung der HB-XSL waren mehrere Durchbrüche auf Höhe der Turbine ersichtlich, die durch hinausgeschleuderte Turbinenteile entstanden waren. Die Unterseite eines Hauptrotorblattes war ebenfalls durch weggeschleuderte Turbinenteile beschädigt worden. Das Kufenlandegestell war leicht deformiert. Anderweitige Beschädigungen an der äusseren Helikopterzelle waren keine ersichtlich.

**Abbildung 3:** Blick in Flugrichtung auf die Zelle der HB-XSL im Bereich des Triebwerkes; in der linken Triebwerksverkleidung sind die Durchbrüche ersichtlich (roter Kreis).

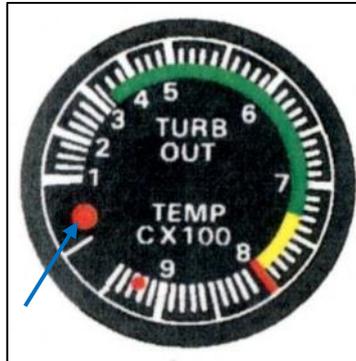
**Abbildung 5:** Das in der HB-XSL eingebaute TOT-Anzeigeeinstrument enthält auf der linken Seite eine rote Warnlampe (blauer Pfeil), die nach einer Überschreitung des jeweiligen Grenzwertes permanent aufleuchtet.

Bei eingeschaltetem Batterie Hauptschalter leuchtete die Warnleuchte wegen zu hoher TOT auf (vgl. Kapitel 1.4.6).

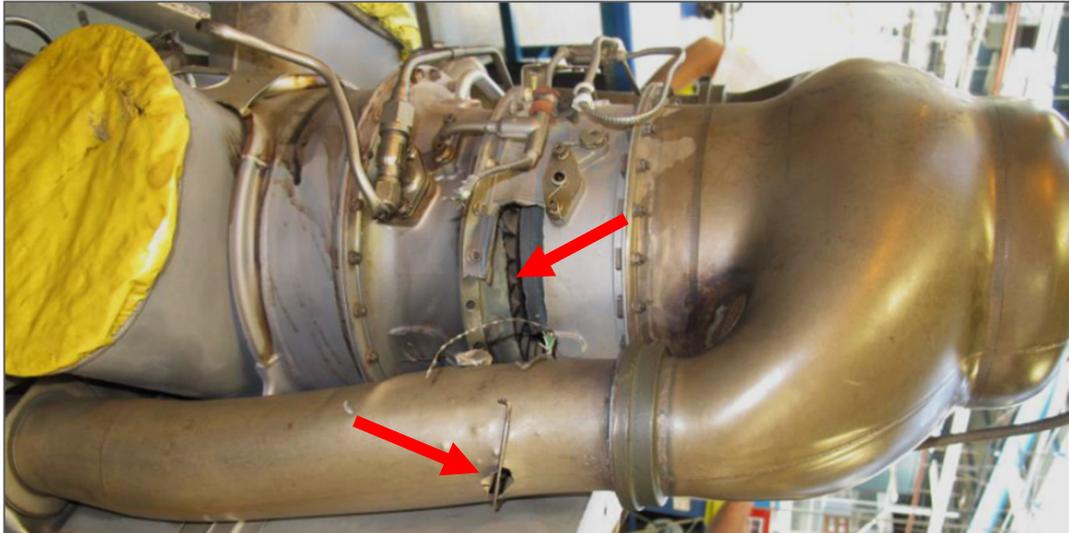
Ein Teil des Gasgenerator-Turbinenhalterings (*gas generator turbine support*) war aufgerissen, wodurch ein Teil des beschädigten Turbinenrades der ersten Stufe freigelegt wurde (vgl. Abbildung 6).

Im linken Druckrohr (*discharge tube*) waren Durchschläge auf Höhe des Turbinenlaufrades der ersten Stufe ersichtlich, die durch hinausgeschleuderte Metallteile verursacht wurden. Das Druckrohr war vom äusseren Verbrennungsgehäuse (*Outer Combustion Case – OCC*) verschoben und der Schnapping war lose auf dem Rohr.

**Abbildung 6:** Ausgebautes Triebwerk der HB-XSL mit zerstörtem Turbinenmodul und beschädigtem Druckrohr (rote Pfeile)

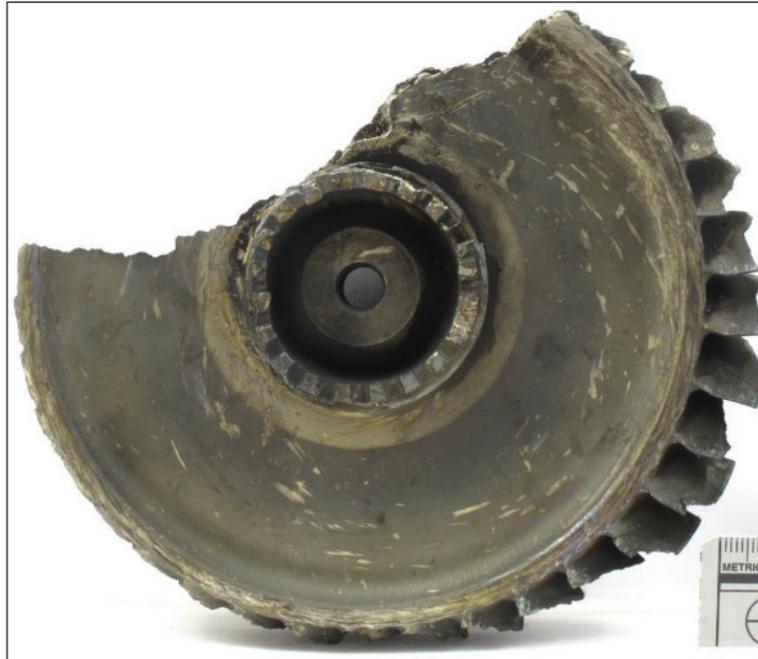
- Vom Turbinenrad der ersten Stufe war ein grösseres Segment ausgebrochen, das nicht mehr am Stück vorhanden war (vgl. Abbildung 7).
- Die Schaufeln dieses Turbinenrades waren grösstenteils abgebrochen und die Gasaustrittsseite war auffällig dunkel verfärbt.

**Abbildung 7:** Gasaustrittsseite des Turbinenrades der ersten Stufe

- Ein Segment des Turbinenrades, bestehend aus Radkranz, Steg und 13 Schaufeln, wurde vom Rad abgerissen. Der Riss begann infolge thermischer Ermüdung am Radkranz und weitete sich als interdendritischer Bruch<sup>7</sup> radial nach innen aus. Diese Schädigung war ursächlich für den nachfolgenden, segmentartigen Gewaltbruch des Rades. Bei den Beschädigungen der Bruchfläche auf der dem Rissanfang gegenüberliegenden Seite handelte es sich um Folgeschäden. Der Wellenstummel brach infolge der Überlastung des Turbinenrades, dabei wurden alle Laufschaufeln abgebrochen.

Der Ausfall des Triebwerks ist auf ein Auseinanderbrechen des Turbinenrades der ersten Stufe aufgrund der besagten Rissbildung infolge einer früheren, ein- oder mehrmaligen thermischen Überlastung zurückzuführen.

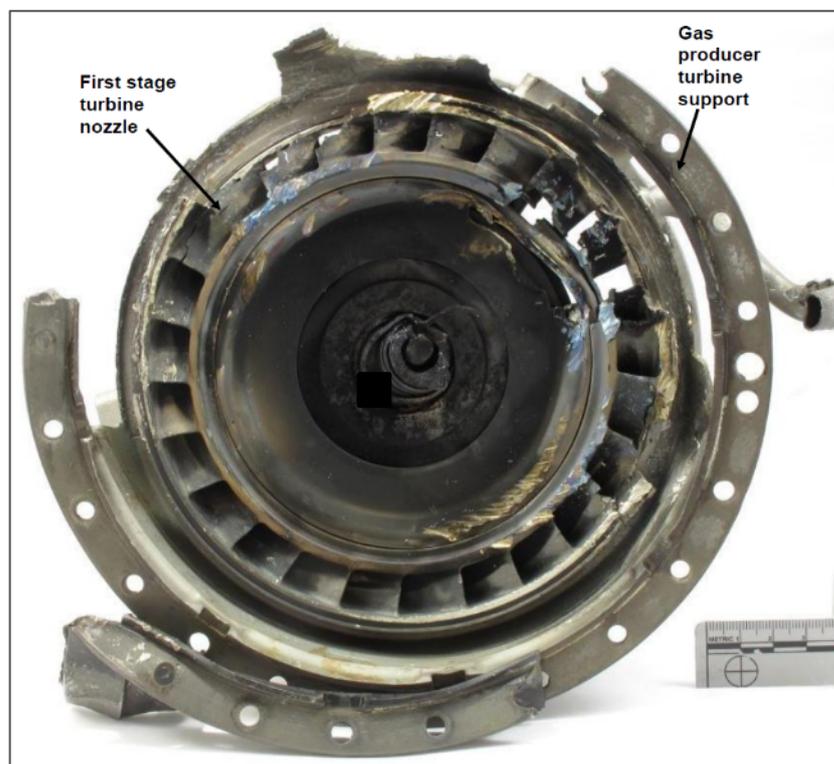
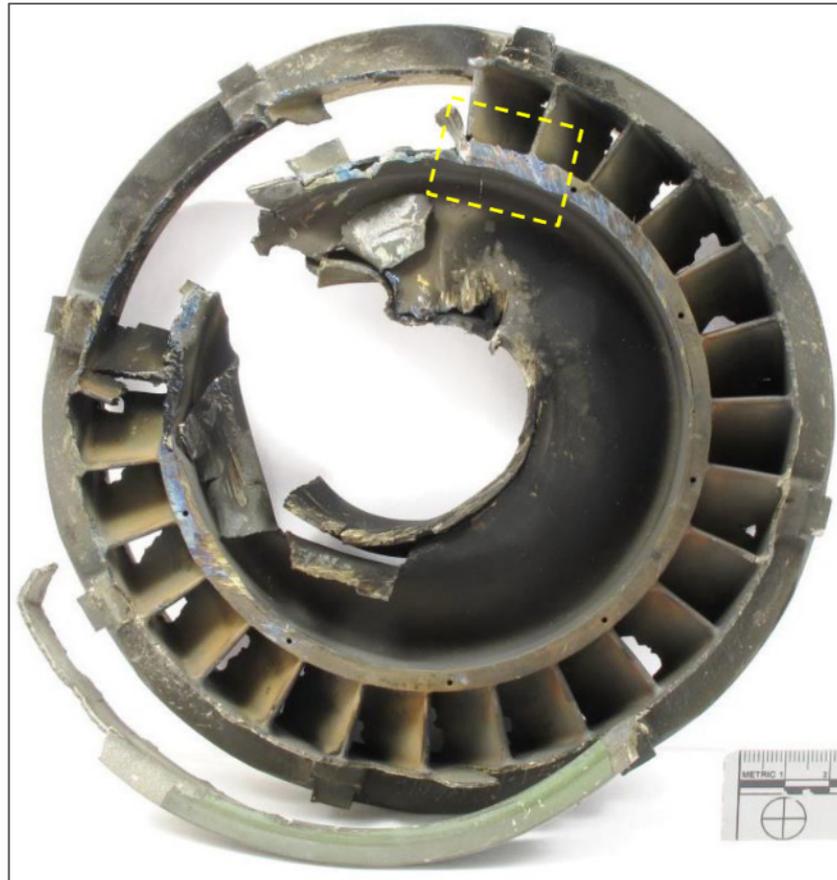
- Die Leitschaufeln der ersten und der zweiten Turbinenstufe (vgl. Abbildung 8 und Abbildung 9) waren durch die Trümmerteile des zerborstenen Turbinenrades der ersten Stufe stark beschädigt worden.

**Abbildung 8:** Gaseintrittsseite der Leitschaufeln der ersten Turbinenstufe (*first stage turbine nozzle*) mit Gasgenerator-Turbinenhaltering (*gas producer turbine support*)

**Abbildung 9:** Gaseintrittsseite der Leitschaufeln (*turbine nozzle*) der zweiten Turbinenstufe
