Schlussbericht Nr. 2321 der Schweizerischen Sicherheitsuntersuchungsstelle SUST

über den schweren Vorfall (Airprox)

zwischen dem Verkehrsflugzeug Airbus A330-343,
HB-JHR, betrieben durch Edelweiss Air
unter Flugplankennzeichen EDW3A,

und dem Motorsegler Scheibe Flugzeugbau SF25,
eingetragen als D-KOWC,

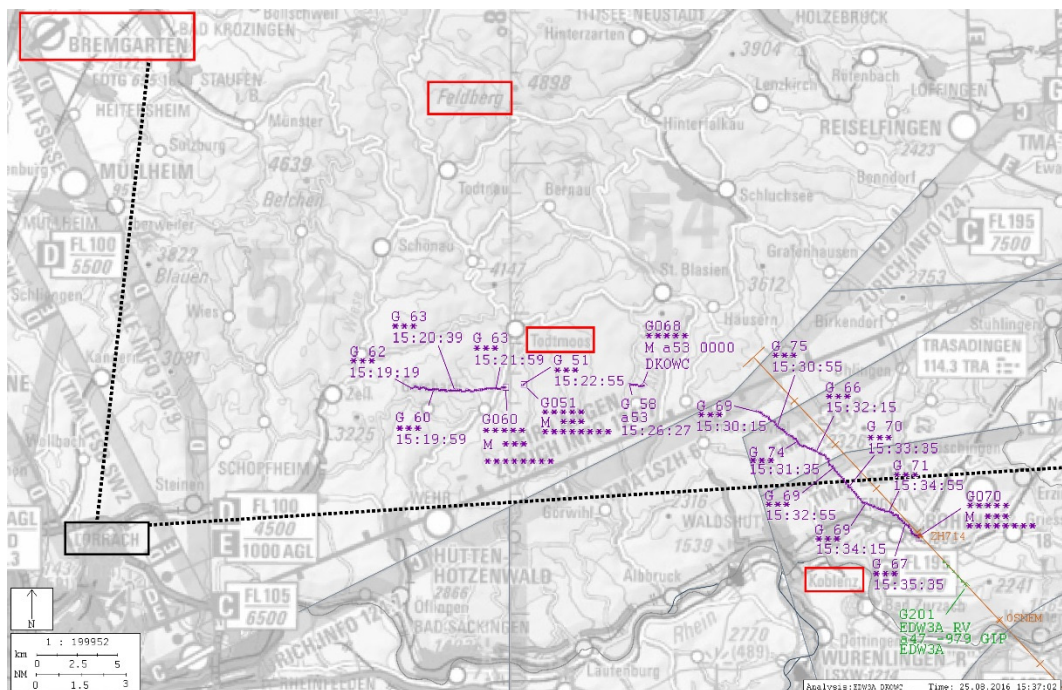
In der Region Todtmoos, rund 13 km südwestlich des Schluchsees (vgl. Abbildung 1), bemerkte der Pilot nach eigenen Angaben, dass beim Versuch einer Verbindungsaufnahme mit *Zurich Information* auf der Frequenz 124.700 MHz die Generatorsicherung erneut auslöste. Wie er weiter ausführte, habe er nach mehrmaligen Versuchen, die Generatorsicherung zurückzusetzen, den Transponder in der Folge ausgeschaltet, um den gesamten Stromverbrauch zu verringern und den Funkbetrieb aufrechtzuerhalten. Eine Verbindungsaufnahme auf der Frequenz 124.700 MHz von *Zurich Information* wurde jedoch zu keinem späteren Zeitpunkt aufgezeichnet. Eine solche hätte ohne funktionstüchtigen Transponder auch keinen Sinn gemacht, wie der Pilot später angab. Er habe zu diesem Zeitpunkt nicht an eine Rückkehr entlang derselben Route nach Bremgarten (EDTG) gedacht, da ihm auf der Karte die Entfernung nach Schaffhausen oder Konstanz kürzer erschien.

Abbildung 1: Position der EDW3A (grün) und Flugweg der D-KOWC (violett) gemäss Radar aufzeichnungen bis zum Zeitpunkt des Airprox in der TMA 1 des Flughafens Zürich (LSZH) um 15:36 UTC, mit Angaben zu Geschwindigkeit (G) über Boden in Knoten, Höhen (a) in Hektofuss QNH und Zeit in UTC. Die Primärechos enthalten keine Höhenübermittlung, angedeutet durch drei Sternchen (***), die ursprünglich geplante Flugroute ist als schwarz gestrichelte Linie eingezeichnet. Quelle der Basiskarte: Bundesamt für Landestopografie.

In der Region Koblenz habe er den am Horizont sichtbaren Zürichsee als Bodensee identifiziert und den Steuerkurs direkt darauf gerichtet. Den Greifensee nördlich davon deutete er zunächst als Überlingersee am Bodensee.

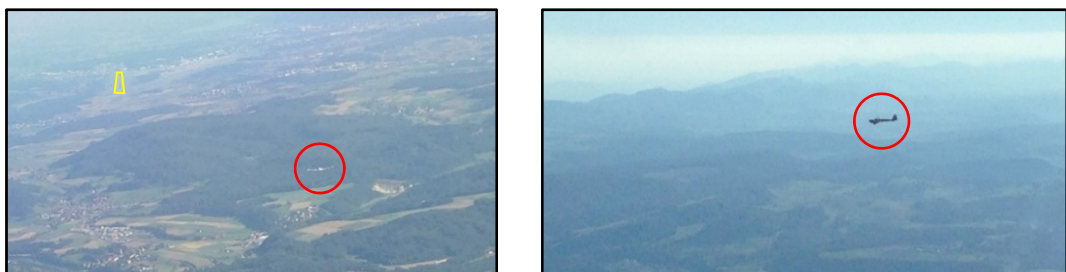
Um 15:35:51 UTC bestätigte die Flugbesatzung der EDW3A den Sichtkontakt zu dem nichtidentifizierten Flugzeug wie folgt: „*And Edelweiss Three Alfa, we have the traffic in sight, it looks like a smaller glider airplane just crossing left to right, approximately 13 miles.*“ Das Verkehrsflugzeug befand sich zu diesem Zeitpunkt rund 13 NM nordwestlich der Pistenschwelle 14 auf einer Flughöhe von 5900 ft QNH. Auf Rückfrage des Flugverkehrsleiters über die Flughöhe des Flugzeuges gab die Besatzung um 15:36:22 UTC folgende Information durch: „*We have the traffic, it is approximately 5300 ft and it looks like a propeller aircraft, red and blue with white livery.*“ Vom Copiloten 2 auf dem Beobachtersitz im Cockpit der EDW3A wurden Fotos vom Motorsegler gemacht (vgl. Abbildung 2).

Abbildung 2: Aufnahmen des als D-KOWC eingetragenen Motorseglers (roter Kreis) um 15:36 UTC aus dem Cockpit der EDW3A, die sich zu diesem Zeitpunkt im Endanflug auf die Piste 14 (gelb umrahmt) befand.

Die beiden Luftfahrzeuge näherten sich rund 13 NM nordwestlich des Flughafens Zürich bis auf einen Abstand von horizontal rund 300 m auf gleicher Flughöhe an.

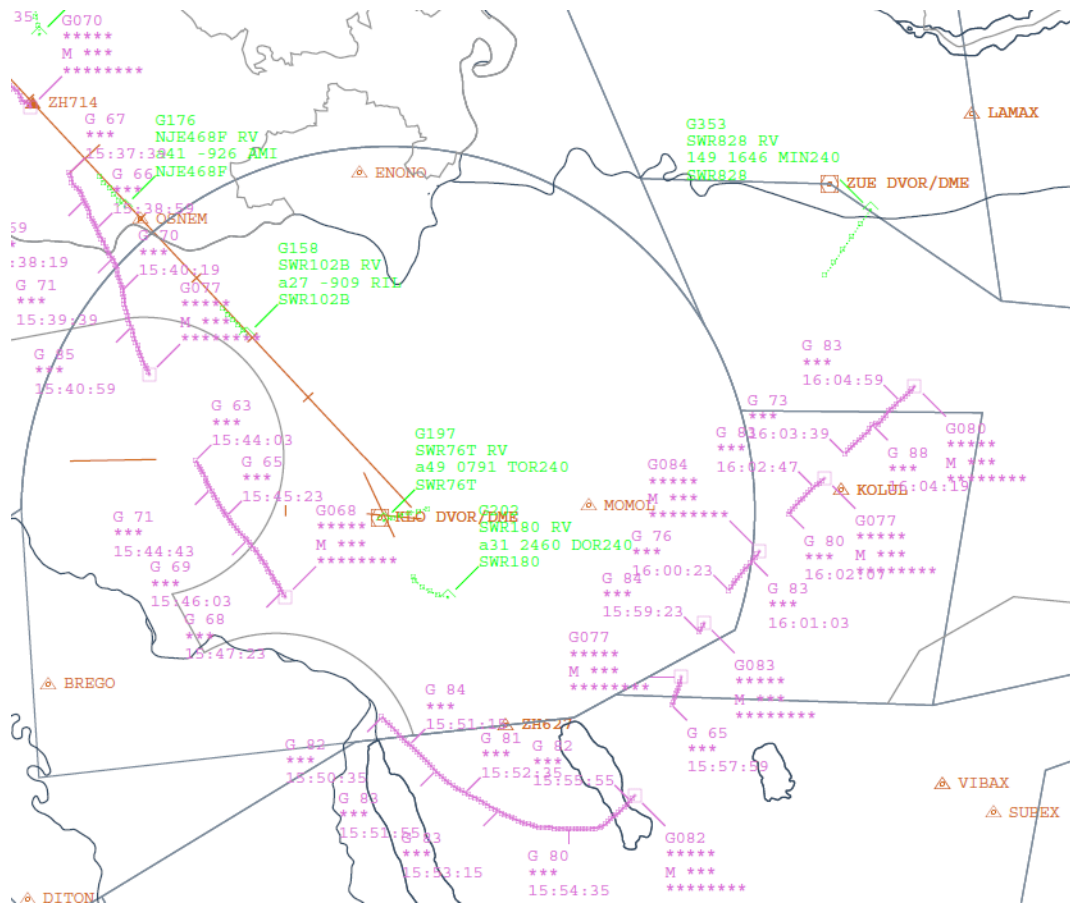
Der Pilot der D-KOWC setzte anschliessend seinen Flug via Zürichsee in nordöstlicher Richtung zum Bodensee fort (vgl. Abbildung 3) und landete um 16:50 UTC in Biberach (EDMB).

Abbildung 3: Weiterer Flugverlauf nach der gefährlichen Annäherung der D-KOWC (violett) gemäss Radaraufzeichnungen, mit Angaben zu Geschwindigkeit (G) über Boden in Knoten, Höhen (a) in Hektofuss QNH und Zeit in UTC. Die Primärechos enthalten keine Höhenübermittlung, angedeutet durch drei Sternchen (***).
