# **Schlussbericht Nr. 2322 der Schweizerischen Sicherheitsuntersuchungsstelle SUST**

über den Unfall des Flugzeuges  
PA-22-150, HB-OPL,

vom 24. April 2017

Flugplatz Langenthal (LSPL),  
Gemeinde Bleienbach (BE)

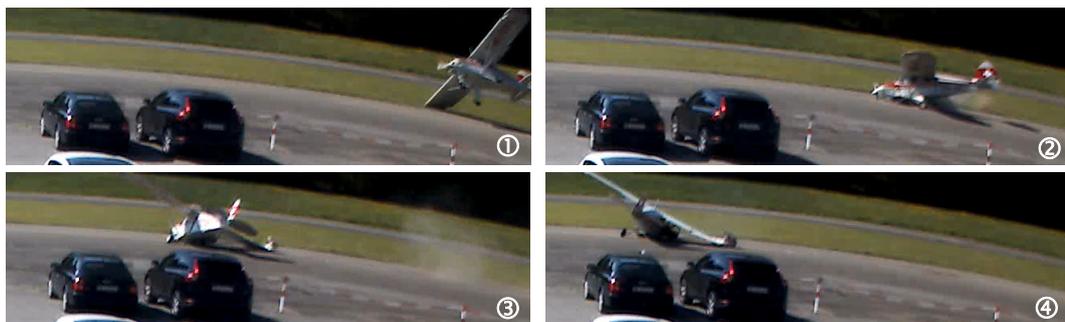
**Abbildung 1:** Webcam-Sequenz (1–4) vom Aufprall bis zur Endlage der HB-OPL auf dem südlich der Piste gelegenen Vorfeld in rund 250 Metern vom Pistenanfang 23 entfernt.

Die vom Piloten verspürte Verringerung des Längsneigungswinkels (*pitch angle*) des Flugzeuges war die Folge eines überzogenen Flugzustandes. Der daraus resultierende Strömungsabriss (*stall*) führte zu einem Kontrollverlust über das Flugzeug, das über den rechten Flügel abkippte und aus rund 10 Meter auf den Boden prallte.

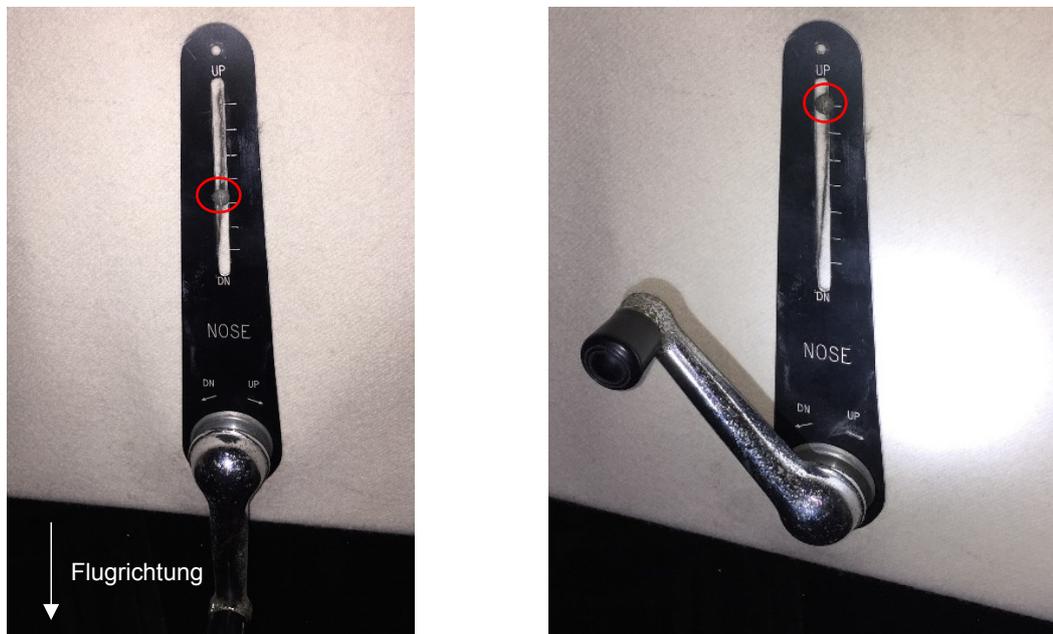
Die Position der Höhenruder-Trimmung befand sich nach dem Unfall auf der letzten Markierung nahe der Position „UP“ (vgl. Abbildung 2).

**Abbildung 2:** Ungefähre Position der Höhenruder-Trimmung vor dem Start (links) und nach dem Unfall (rechts)

Es bedarf rund 14 Umdrehungen, um die Höhenruder-Trimmung von einer mittleren Position in die Stellung nach dem Unfall zu bringen.

Der Pilot gab an, dass die Höhenruder-Trimmung vor dem Start üblicherweise im vorderen Drittel, also leicht kopflastig, einzustellen war. Vor dem Unfallflug befand sich die Anzeige der Höhenruder-Trimmung jedoch laut Angaben des Piloten in neutraler Stellung (vgl. Abbildung 2). Infolge dieser unüblichen Stellung der Höhenruder-Trimmung hob das Flugzeug beim Startlauf früher ab, als der Pilot es sich gewohnt war.

Nach dem Unfall prüfte der Pilot die Gängigkeit der Höhenruder-Trimmung, wobei er dazu einige wenige Umdrehungen ausübte. Es darf ausgeschlossen werden, dass er dabei die Höhenruder-Trimmung mit 14 Umdrehungen in die Position „UP“ brachte, wie sie nach dem Unfall vorgefunden wurde (vgl. Abbildung 2). Diese Tatsache lässt sich daher nicht anders erklären, als dass der Pilot nach dem Abheben versehentlich die Höhenflosse in die falsche Richtung getrimmt hatte. Dadurch wurde die Wirkung des Höhenruders um die Querachse verringert und es war selbst mit sofortigem Ruderausschlag nicht mehr möglich, den Anstellwinkel zu verkleinern.

Der Unfall ist auf einen Kontrollverlust infolge eines Strömungsabrisses (*stall*) unmittelbar nach dem Abheben des Flugzeuges zurückzuführen, da der Pilot die Höhenruder-Trimmmung in die falsche Richtung betätigte. In der Folge prallte das Flugzeug auf den Boden.
