# **Schlussbericht Nr. 2323 der Schweizerischen Sicherheitsuntersuchungsstelle SUST**

über den Unfall des Flugzeuges HB-Flug-  
technik Alfa HB 207 VRG, HB-YLO,

vom 24. August 2016

250 m südöstlich des Flugfeldes  
Bad Ragaz (LSZE)/SG

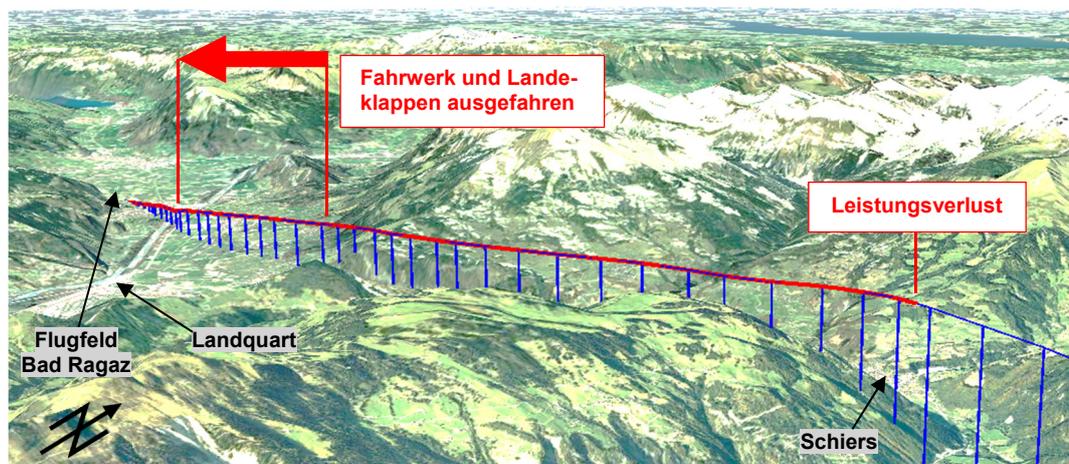
**Abbildung 1:** Flugweg der HB-YLO gemäss den Aufzeichnungen des Navigationsgerätes ab dem Leistungsverlust über dem Prättigau; der rote Pfeil kennzeichnet die Flugphase, in der das Fahrwerk und die Landeklappen zur Widerstandserhöhung ausgefahren waren.

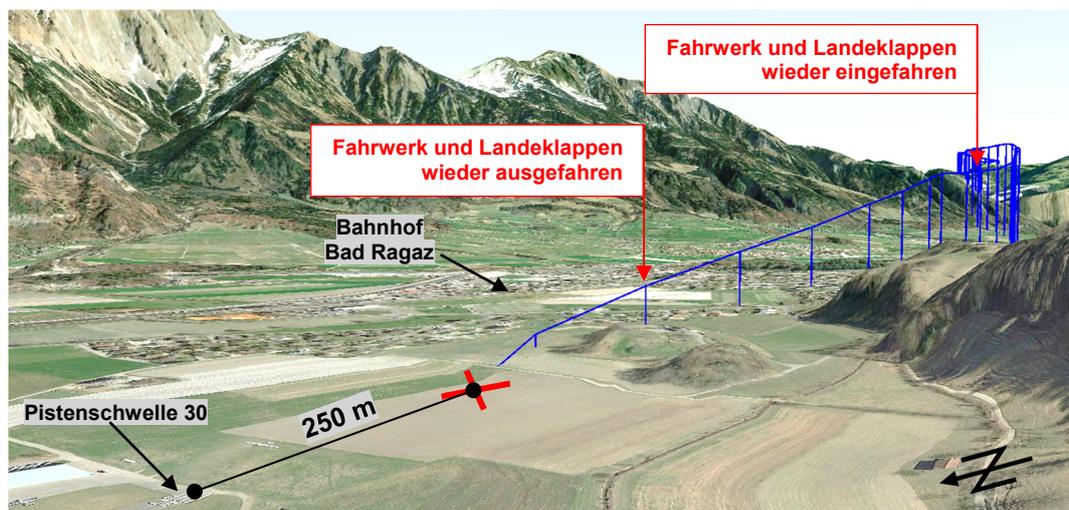
**Abbildung 2:** Flugwegabschnitt der HB-YLO kurz vor dem Aufsetzen. Das rote Kreuz kennzeichnet die Landestelle.

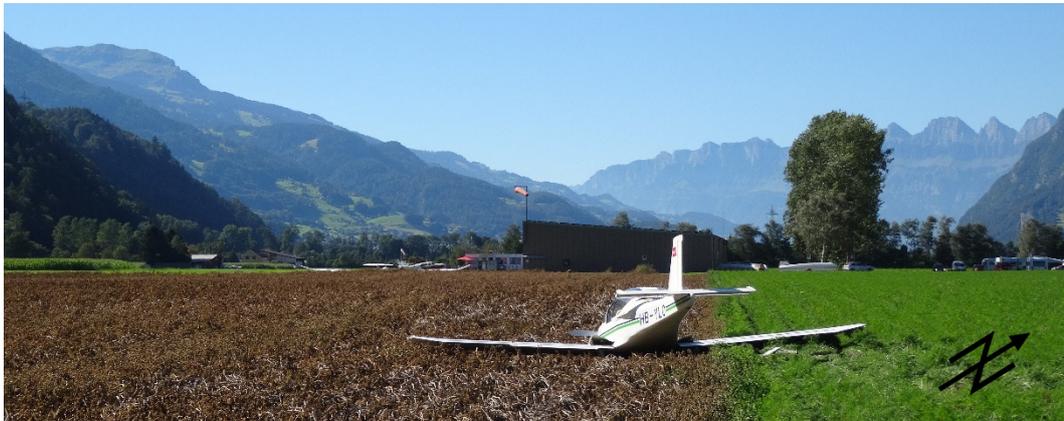
Das Flugzeug wurde bei der Landung an Fahrwerk, Propeller, Motorverkleidung und an beiden Tragflächen schwer beschädigt. Der Pilot konnte das Wrack eigenständig und unverletzt verlassen. Es entstand leichter Flurschaden (vgl. Abbildung 3).

**Abbildung 3:** Endlage der HB-YLO im Acker vor dem Flugfeld Bad Ragaz

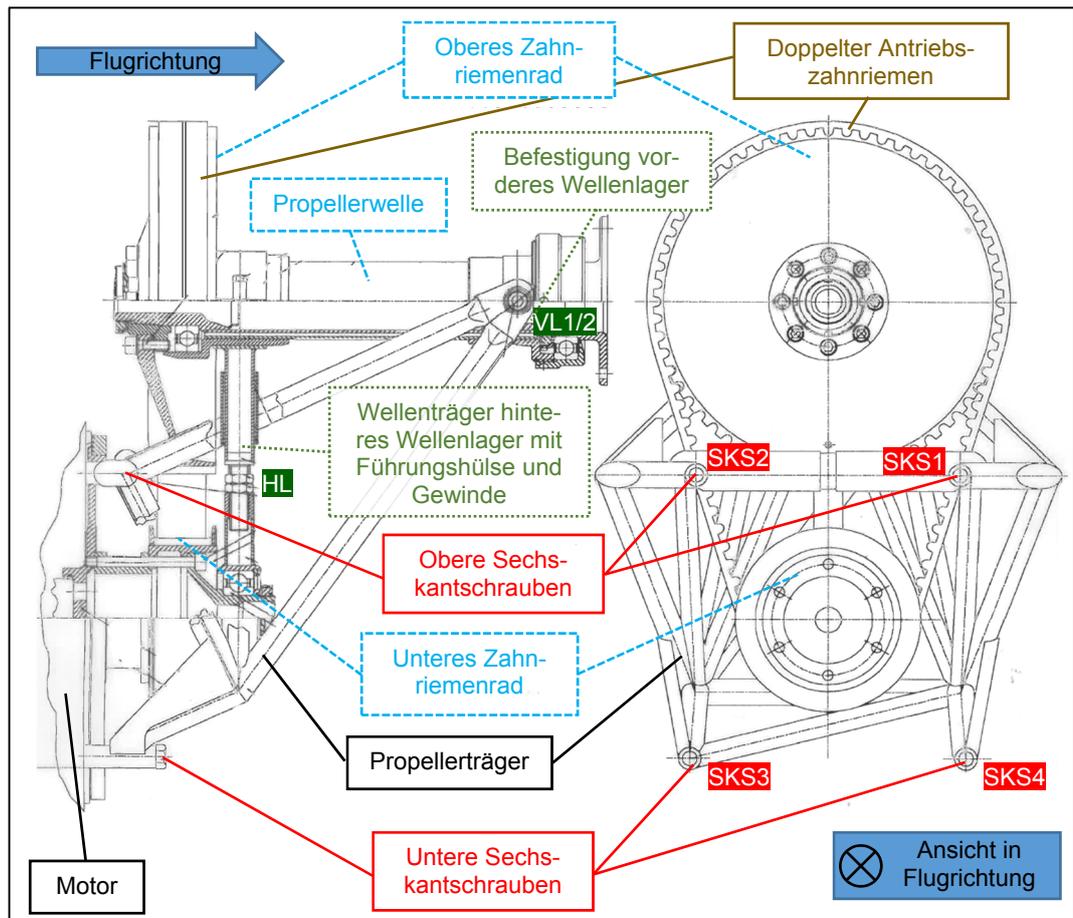
**Abbildung 4:** Propellerträger des Motors vom Typ VW-HB-2400 G/2 in der Seitenansicht (links) und in Flugrichtung (rechts)

Gemäss Aussage des Piloten mussten bei vergangenen Unterhaltsarbeiten die beiden oberen Sechskantschrauben des Propellerwellen-Trägers SKS1 und SKS2 (vgl. Abbildung 4) um jeweils etwa eine Vierteldrehung nachgezogen werden.

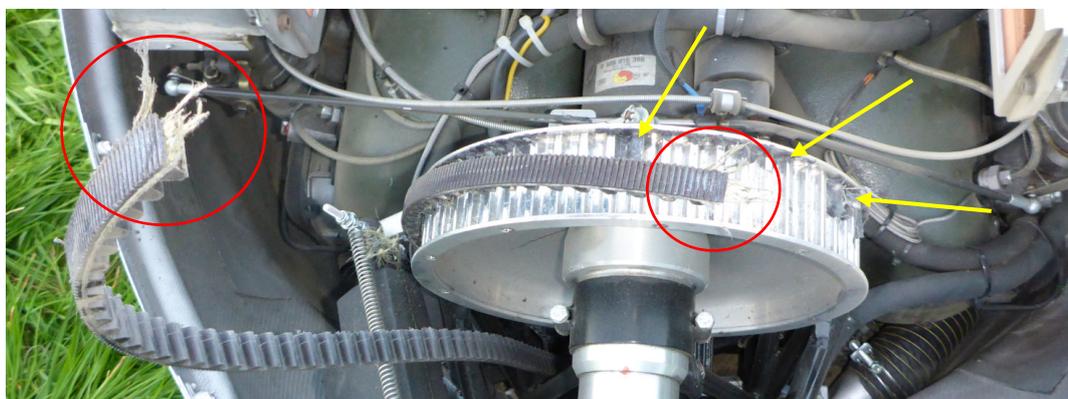
- Es waren keinerlei Betriebsstoffe ausgelaufen.
- Der mittels Messstab ermittelte Treibstoff-Reststand betrug 27 Liter im linken und 36 Liter im rechten Tank.
- Beide Antriebszahnriemen des Propeller-Untersetzungsgetriebes waren gerissen und wiesen seitlich starke Abnützungserscheinungen auf (vgl. Abbildung 5).
- Der hintere Antriebszahnriemen war seitlich stärker abgenützt und dadurch deutlich schmaler als der vordere Antriebszahnriemen.
- Auf dem oberen Zahnriemenrad befanden sich starke Ablagerungen von Zahnriemenmaterial, insbesondere im Bereich, wo der hintere Antriebszahnriemen lief.

**Abbildung 5:** Gerissene Antriebszahnriemen (rot umkreist); die Ablagerungen auf dem oberen Zahnriemenrad (gelbe Pfeile) sind deutlich sichtbar.

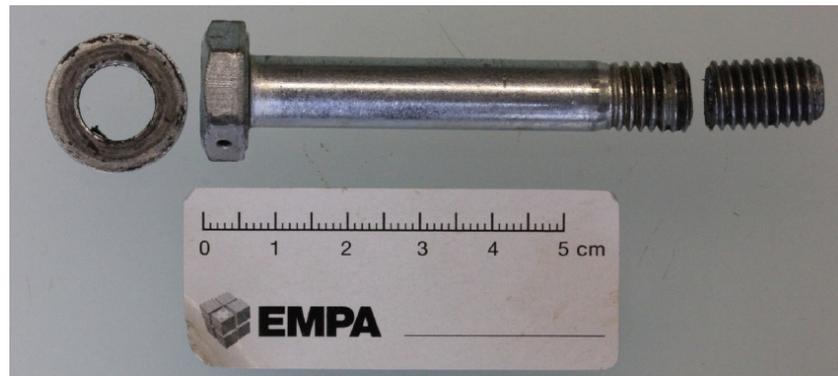
- Die untere Sechskantschraube SKS3 des Propellerträgers war gebrochen (vgl. Abbildung 6). Der Bruchverlauf war verformungsarm und verlief rechtwinklig zur Längsachse.

**Abbildung 6:** Gebrochene Sechskantschraube SKS3 mit Unterlagscheibe

Die Bruchfläche der Sechskantschraube SKS3 zeigte klassische Rastlinien. Die Anordnung dieser Rastlinien deutete auf einen Ermüdungsbruch unter einseitiger Biegung und Zugbelastung hin.

- Der Ermüdungsbruch der unteren Sechskantschraube SKS3 zeigt, dass dieser stark über seine Dauerfestigkeit belastet wurde. Auffällig ist, dass die beiden oberen Sechskantschrauben, die jeweils nachgezogen werden mussten, von einer höheren Festigkeitsklasse waren als die beiden unteren Sechskantschrauben. Gemäss Konstruktionszeichnung sieht der Hersteller für alle vier Verbindungen Sechskantschrauben der Festigkeitsklasse 8.8 vor. In der klassischen Maschinenindustrie wird bei ähnlichen Anwendungen von dieser Festigkeitsklasse abgeraten, da der Werkstoff kaum definiert ist. Dies bedeutet, dass eine zuverlässige Aussage über die Lebensdauer und das Bruchverhalten nur ungenau vorhergesagt werden kann.

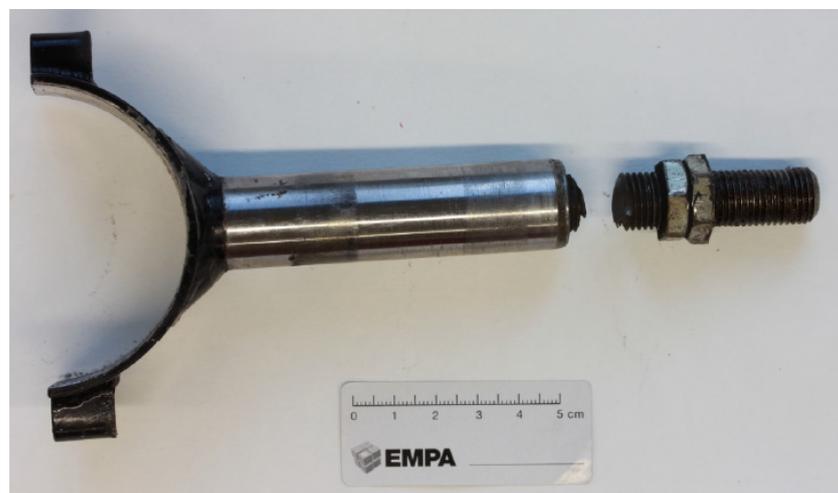
- Der Wellenträger des hinteren Wellenlagers war am oberen Ende des Gewindes (HL) gebrochen (vgl. Abbildung 7). Die Bruchfläche zeigte einen verformungsarmen Bruchverlauf rechtwinklig zur Längsachse.

**Abbildung 7:** Träger des hinteren Wellenlagers (HL) mit gebrochenem Gewinde und Einstellmutter

Visuell waren die für einen Ermüdungsbruch charakteristischen Rastlinien zu erkennen. Die Anordnung bzw. der Verlauf der Rastlinien deutete auf einen Ermüdungsbruch unter zweiseitiger Biegung hin. Die Biegung war in eine Richtung dominant. Ein eindeutiges Indiz für einen Ermüdungsbruch waren mikroskopisch erkennbare Schwingungsrisstreifen. Die Schraube zeigte zudem einen geringen Anteil an Restbruch, was auf eine niedrige Nennspannung schliessen lässt. Der Restbruchanteil gibt einen Hinweis auf die statische Belastung, die beim Eintreten des Restbruches anlag.

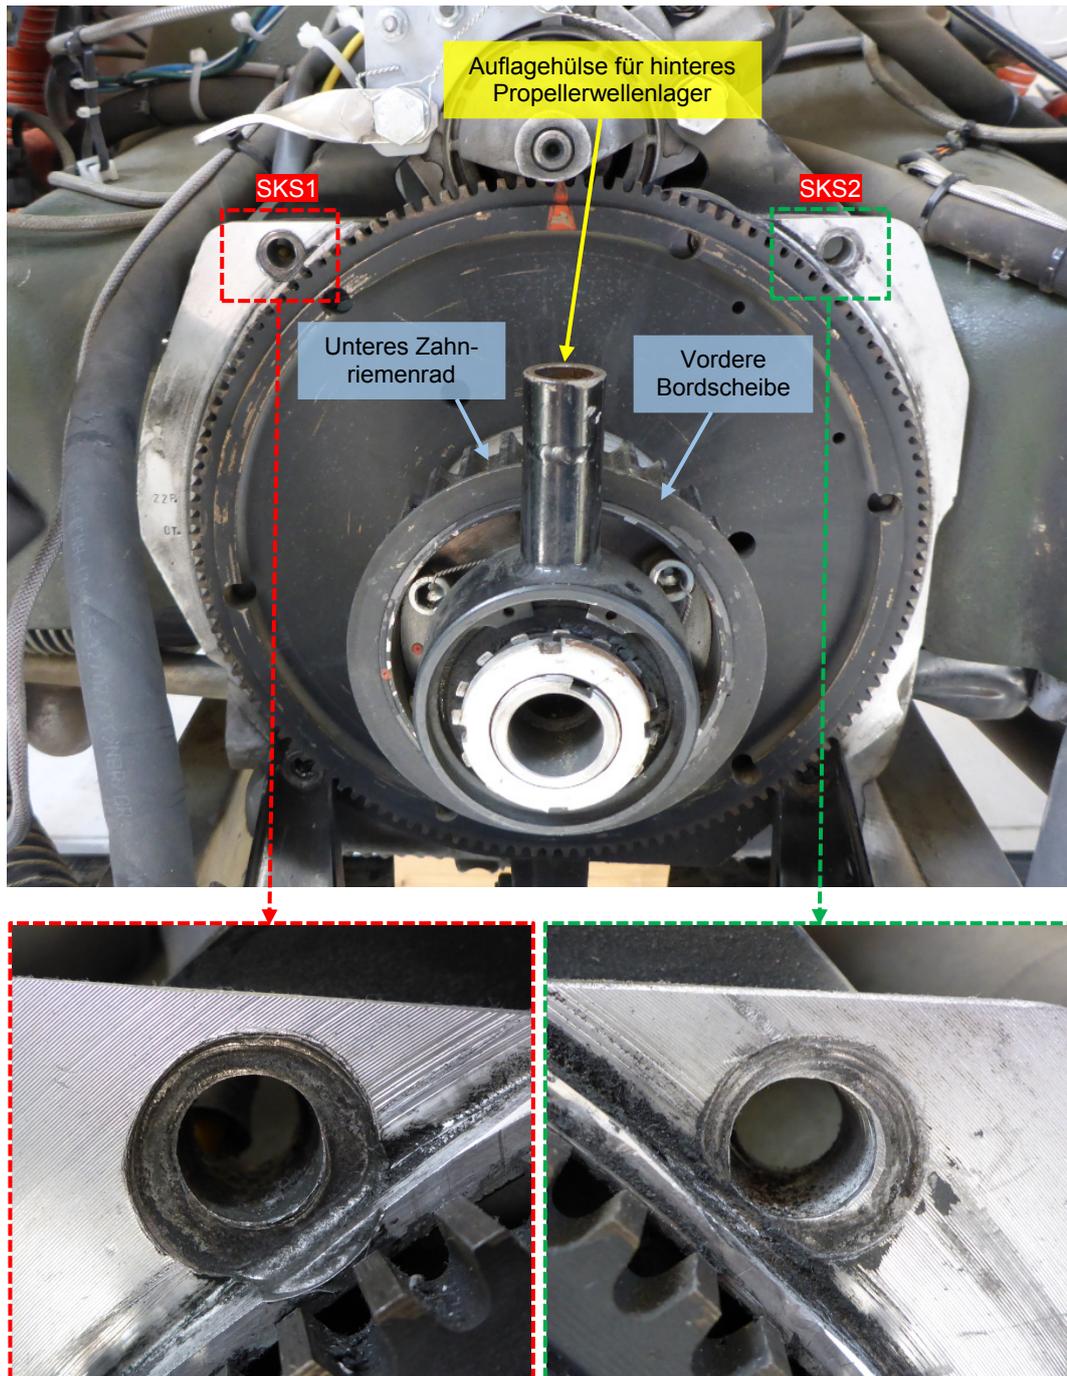
- Der Motorblock aus Aluminium wies im Bereich der beiden oberen Auflageflächen mit dem Propellerträger SKS1 und SKS2 starke Eindruckstellen auf (vgl. Abbildung 8).

- Am unteren Zahnriemenrad, das auf der Motorwelle montiert war, fehlte die hintere Bordscheibe. Sie war nicht mehr auffindbar (Abbildung 8).
- Die Kontaktflächen um die Halterung des vorderen Wellenlagers, das mithilfe der beiden Sechskantschrauben (VL1 und VL2) am Propellerträger befestigt war, waren stark mit Fett geschmiert.

**Abbildung 8:** Motorblock mit Motorwelle von vorne gesehen; der Propellerträger wurde bereits demontiert. Am unteren Zahnriemenrad fehlt die hintere Bordscheibe. Die Eindruckstellen im Motorblock bei den Auflageflächen SKS1 (links) und SKS2 (rechts) sind deutlich sichtbar.

Die fehlende hintere Bordscheibe am unteren Zahnriemenrad, die nach dem Unfall nicht mehr auffindbar war, ist mit grosser Wahrscheinlichkeit während des seitlichen Auflaufens des hinteren Antriebszahnriemens stark erhitzt worden, in der Folge zerborsten und anschliessend aus dem Motorraum gefallen. Das hell klingende, metallische Geräusch, das der Pilot beim Auftreten des Leistungsverlustes hörte, könnte vom Bersten dieser Bordscheibe hergerührt haben.
