# **Schlussbericht Nr. 2324 der Schweizerischen Sicherheitsuntersuchungsstelle SUST**

über den Arbeitsunfall im Zusammenhang  
mit dem Helikopter AS 350 B2, HB-XVM,

vom 13. Oktober 2017

Tesserete, Gemeinde Capriasca/TI

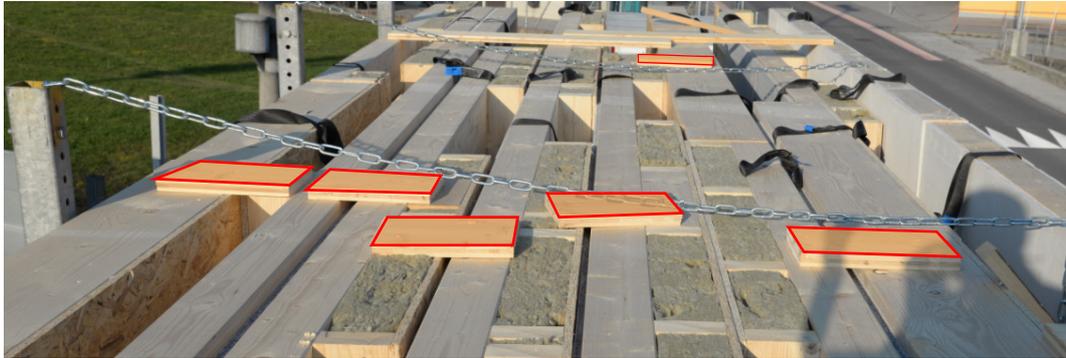
Die Fertigbauelemente wurden auf zwei Lafetten vertikal abgestellt und transportiert. Das Umkippen der Fertigbauelemente wurde mittels Sicherungsplatten aus Holz verhindert, mit Hilfe derer zwei oder mehr Elemente miteinander verschraubt wurden. Diese Sicherung wurde nicht speziell für die Gefahr eines Umkippens infolge des *downwash* ausgelegt (vgl. Abbildung 2). Nichts deutet darauf hin, dass die Sicherung aller Elemente systematisch angebracht oder überprüft worden war.

**Abbildung 2:** Bereitgestellte und gesicherte Fertigbauelemente mit quer verlaufenden Sicherungsplatten (rot eingerahmt)

Es liess sich nicht abschliessend feststellen, ob die Sicherungsplatte des gegenständlichen Fertigbauelementes zu früh entfernt oder ob diese von Anfang an nicht angebracht worden war. Auf jeden Fall war das besagte Element nicht genügend gesichert, sodass es zusammen mit den beiden nachfolgenden Elementen umkippte.

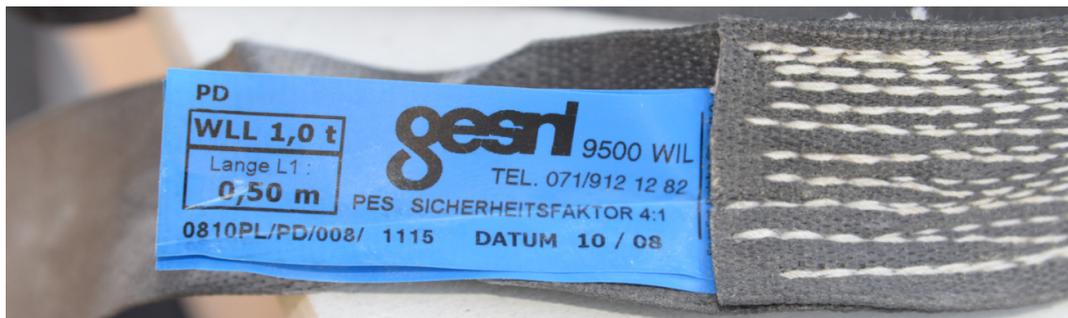
Die als Anschlagmittel für die Fertigbauelemente verwendeten schwarzen Rundschlingen wiesen eine Nennt Tragfähigkeit (*Working Load Limit* – WLL) von 1 Tonne mit einem Sicherheitsfaktor von 4:1 auf (vgl. Abbildung 3).

**Abbildung 3:** Etikette der verwendeten schwarzen Rundschlingen

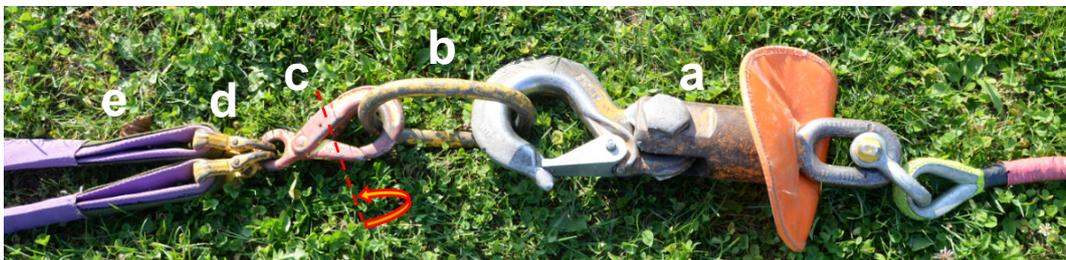
Der verwendete Sekundärlasthaken (vgl. (a) in Abbildung 4) war über einen Ring (b) mit einem selbst zusammengestellten Zweiergehänge (c-d-e) verbunden. Letzteres bestand aus zwei zusätzlichen violetten Rundschlingen (e), die über Verbindungsstücke (d) mit der kleinen Öse des Sicherheitshakens (c) verbunden waren.

**Abbildung 4:** Das Zweiergehänge bestehend aus zwei zusätzlichen violetten Rundschlingen (e) mit je einer Nennt Tragfähigkeit (*Working Load Limit* – WLL) von 1000 kg und dem Sicherheitshaken (c), der über einen zusätzlichen Ring (b) am Sekundärlasthaken (a) befestigt war. Der Sicherheitshaken (c) wurde um 180 Grad verdreht angebracht (Pfeil) und wurde somit nicht seinem ursprünglichen Verwendungszweck entsprechend verwendet (vgl. Kapitel 2.2.2).

- Die violetten Rundschlingen (e) des Zweier- bzw. Vierergehanges wiesen eine Nenntragfähigkeit (*Working Load Limit* – WLL) von je 1000 kg auf. Dieser WLL war angesichts der maximal zulässigen Traglast des Helikopters von 1160 kg ungenügend.
- Im Weiteren wurden schwarze Rundschlingen (vgl. Abbildung 3) mit einem WLL von ebenfalls nur 1000 kg bei einem Sicherheitsfaktor von nur 4:1 angebracht. Unter abgewinkelter Belastung hat dies zur Folge, dass die Sicherheitsreserven in Anspruch genommen werden (vgl. Abbildung 5).

- Der Sicherheitshaken (c) wurde um 180 Grad verdreht angebracht (vgl. Abbildung 4) und wurde somit nicht seinem ursprünglichen Verwendungszweck entsprechend verwendet. Im Weiteren ist festzuhalten, dass im Fall einer Lastaufnahme am Zweiergehänge, bei welcher der Öffnungswinkel zwischen den beiden Rundschlingen 120 Grad übersteigt, die Spannung pro Strang grösser zu liegen kommt als das Gewicht der Last (vgl. Abbildung 5).
- Der verwendete Ring (b) birgt als eigentlich unnötiges, zusätzliches Element im Strang der Anschlagmittel einen weiteren Risikofaktor und ist durch seine Übergrösse anfällig für ein Herausschlüpfen aus der Sicherheitslasche des Sekundärlasthakens (a) im Falle eines Seilüberschlags.

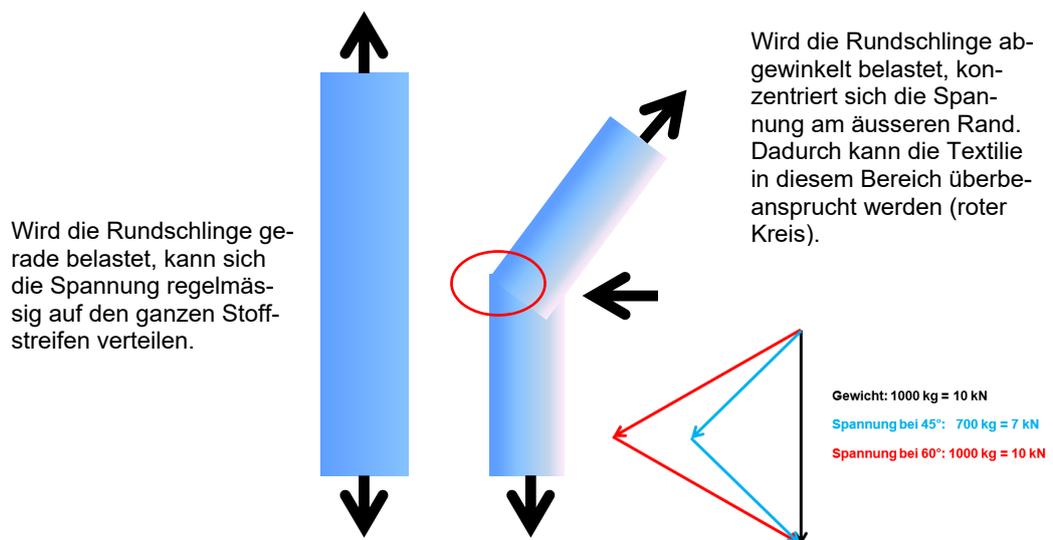
**Abbildung 5:** Spannungsverteilung und Lastvielfaches bei abgewinkelter Anwendung von Rundschlingen
