Rapporto finale Nr. 2324 del Servizio d'inchiesta svizzero sulla sicurezza SISI

concernente l'infortunio sul lavoro in relazione con l'elicottero AS 350 B2,
HB-XVM,

verificatosi il 13 ottobre 2017

a Tesserete, Comune Capriasca/TI

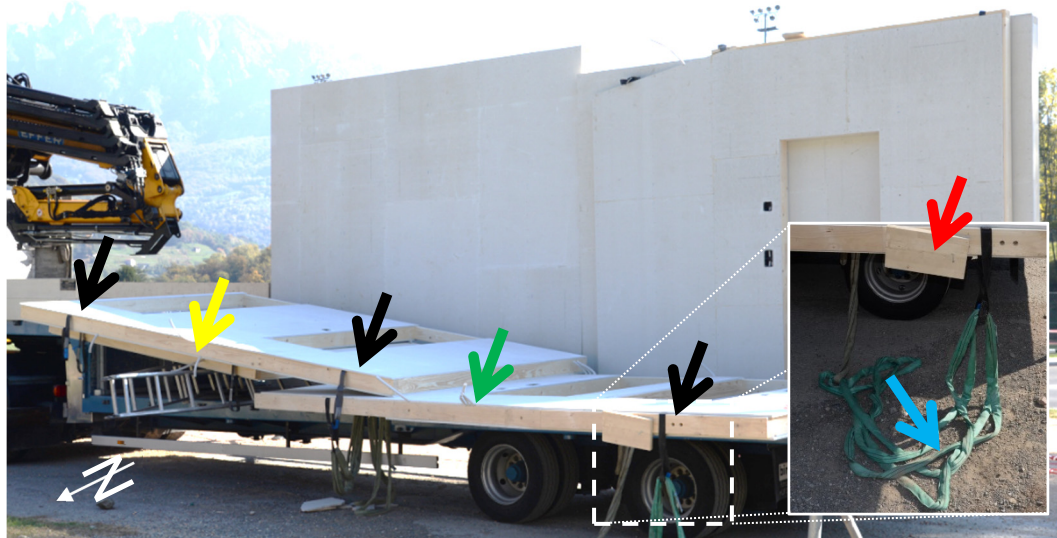
Figura 1: Prefabbricati in legno e cartongesso dopo il ribaltamento senza la piastra di sicurezza completamente staccata (freccia rossa), le due cinghie ad anello continuo verdi (freccia blu), la posizione nella quale si trovava il mastro carpentiere (freccia verde) e dove è stato colpito l'autista dell'autoarticolato (freccia gialla). Ad ambedue le parti degli elementi prefabbricati sono state allacciate delle cinghie ad anello continuo nere (freccia nera).

In seguito non è stato possibile constatare se la placca di sicurezza degli elementi prefabbricati in oggetto è stata tolta troppo presto oppure se questa non era stata fissata dall'inizio. Ad ogni modo l'elemento citato non era sufficientemente assicurato, cosicché è ribaltato assieme ai due elementi che seguivano.

L'infortunio sul lavoro è da attribuire alla insufficiente messa in sicurezza degli elementi prefabbricati, che si sono ribaltati a causa del flusso d'aria verso il basso del rotore (*downwash*) per cui due operai che si trovavano nella zona di pericolo sono stati feriti gravemente.

L'Ufficio federale dell'aviazione civile (UFAC) dovrebbe, assieme all'Assicurazione generale sugli infortuni (SUVA) e alle Aziende di trasporto con elicotteri prendere misure affinché nei voli di trasporto con elicotteri la sicurezza dei dipendenti e delle terze persone in relazione alle conseguenze del flusso d'aria verso il basso del rotore (*downwash*) venga aumentata.

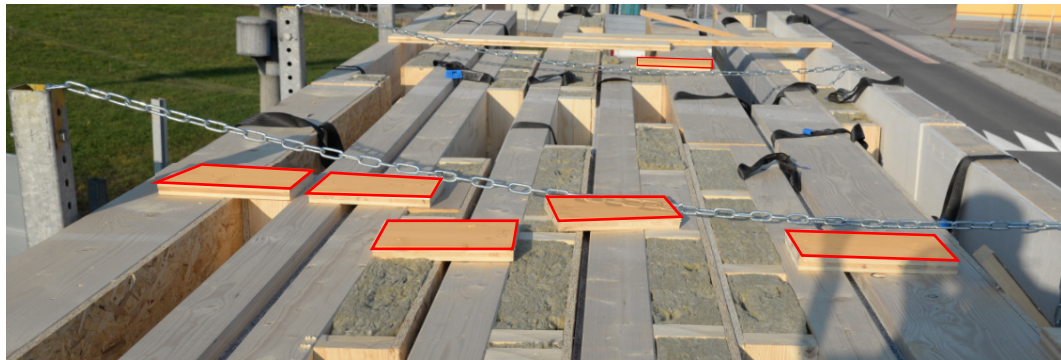
Gli elementi prefabbricati sono stati depositati verticalmente su due ponti di carico e trasportati. Il ribaltamento degli elementi prefabbricati è stato impedito mediante placche di sicurezza di legno, che sono state avvitate assieme con l'aiuto di due o tre elementi. Questa sicurezza non è stata concepita in particolare per il ribaltamento a causa del *downwash* (vedi Figura 2). Nulla indica se la sicurezza di tutti gli elementi è stata sistematicamente appropriata o è stata controllata.

Prima del trasporto su strada, l'autista dell'autoarticolato ha controllato la sicurezza del carico e l'ha considerata sufficiente. Prima del trasporto con l'elicottero, gli assistenti di volo hanno controllato visualmente se gli elementi prefabbricati erano sufficientemente assicurati contro il ribaltamento.

Figura 2: Elementi prefabbricati preparati e assicurati con placche di sicurezza trasversali (incorniciate di rosso).

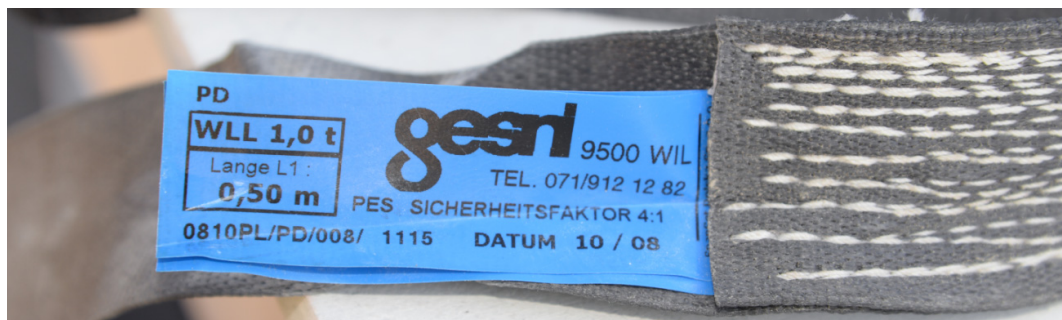
Le cinghie ad anello continuo nere usate per l'imbracatura degli elementi prefabbricati indicavano un limite del carico nominale (*Working Load Limit* – WLL) di 1 tonnellata con un fattore di sicurezza di 4:1 (vedi Figura 3).

Figura 3: Etichetta delle cinghie ad anello continuo nere usate.

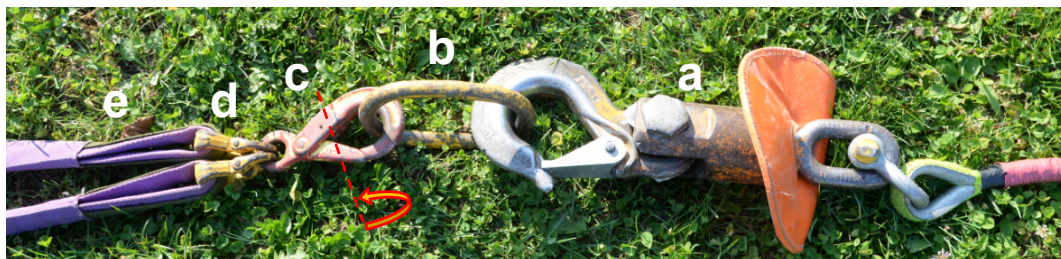
Il gancio di carico secondario usato (vedi (a) nella Figura 4) era collegato mediante un anello (b) ad un tirante a due bracci (c-d-e) assemblato in proprio. Quest'ultimo era costituito da due ulteriori cinghie ad anello continuo viola (e) che attraverso alle articolazioni (d) erano agganciate mediante le piccole asole al gancio di sicurezza (c).

Figura 4: Il tirante a due bracci costituito da due ulteriori cinghie ad anello continuo viola (e) ognuna con un limite di carico nominale (*Working Load Limit* – WLL) di 1000 kg e il gancio di sicurezza (c), il quale era fissato additionally con un anello (b) al gancio secondario di carico (a). Il gancio di sicurezza (c) è stato montato ruotato di 180 gradi (freccia) e quindi non è stato usato secondo il suo scopo originale (vedi cap. 2.2.2).

Nel presente caso è stato possibile fare delle constatazioni, le quali hanno presentato un rilevante rischio di sicurezza (*factors risk*) (vedi Figura 4):

- Le cinghie ad anello continuo viola (e) dei due, rispettivamente dei tiranti a quattro bracci presentavano ognuno un limite di carico nominale (*Working Load Limit – WLL*) di 1000 kg. In considerazione del carico massimo consentito dell'elicottero di 1160 kg, questo WLL era insufficiente.
- Inoltre sono state usate delle cinghie ad anello continuo nere (vedi Figura 3) con un WLL ugualmente solo di 1000 kg, con un fattore di sicurezza di solo 4:1. Questo ha come conseguenza che se è sottoposta angolata al carico vengono utilizzate le riserve di sicurezza (vedi Figura 5).

- Il gancio di sicurezza (c) è stato montato ruotato di 180 gradi (vedi Figura 4) e quindi non è stato usato secondo il suo scopo originale. Inoltre è da ritenere che nel caso di aggancio di un carico al tirante a due bracci, nel quale l'angolo di apertura tra i due tiranti ad anello continuo si sovrappongono di 120 gradi, la tensione sulla linea diventa superiore al peso del carico (vedi Figura 5).
- L'anello usato (b) crea proprio un'ulteriore inutile elemento di tensione alla linea dell'imbracatura con un ulteriore fattore di rischio ed è a causa della sua sproorzionata grandezza incline a scivolare fuori dalla staffa di sicurezza del gancio secondario (a) nel caso di un ribaltamento della linea.

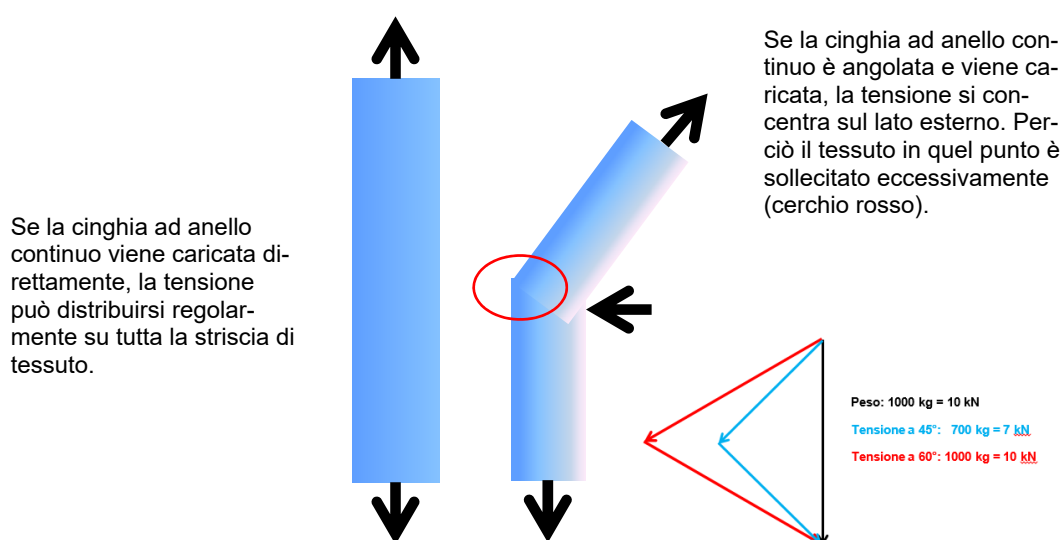
Nella composizione dell'imbracatura vale il principio che ogni singola linea deve essere in grado di sopportare il carico massimo. Il carico massimo sotto il tiro diretto è dato nella pratica dalla massima capacità di carico dell'elicottero moltiplicato con il possibile fattore di carico e il fattore di sicurezza.

Figura 5: Distribuzione della tensione e fattore di carico con angolazione applicata alle cinghie ad anello continuo.
