Rapport final n° 2326

concernant l'accident de l'avion
Tecnam P2002-JF, HB-KPC

survenu le 2 février 2017

4.7 km à l'ouest de l'aérodrome
d'Yverdon-les-Bains (LSGY) / VD

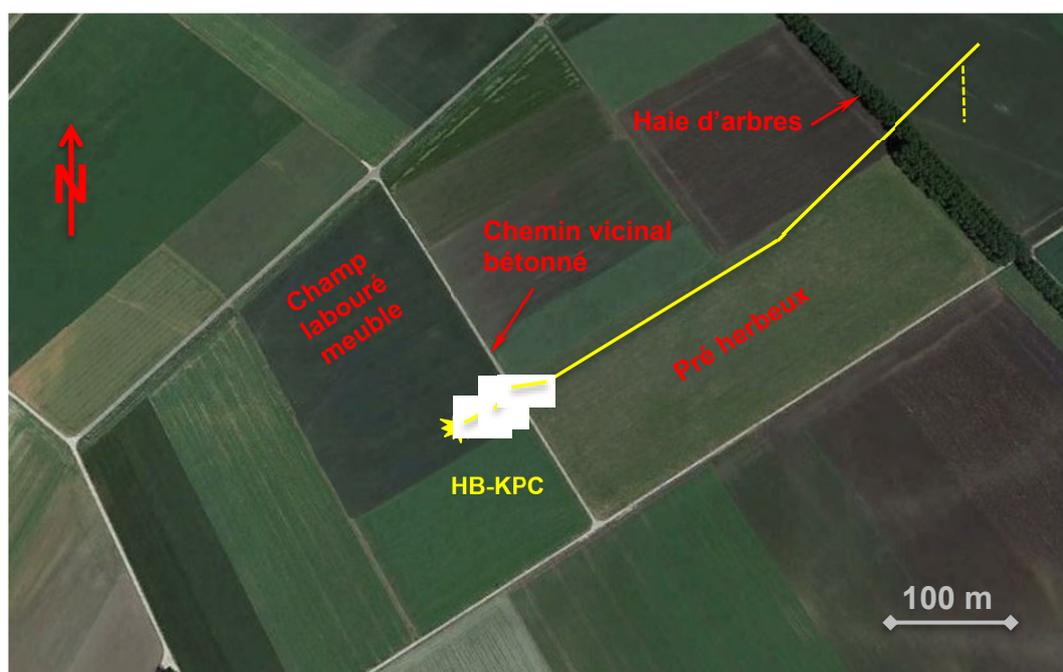
Figure 2: trajectoire et position finale du HB-KPC

L'accident a eu lieu dans un champ labouré meuble, situé à 4.7 km à l'ouest de la piste de l'aérodrome d'Yverdon-les-Bains. Ce champ se trouve dans le prolongement d'un pré herbeux sur lequel s'est déroulé l'atterrissage d'urgence. Un chemin vicinal bétonné sépare le pré du champ labouré. Une haie d'arbre se trouve à l'est du pré (figure 2).

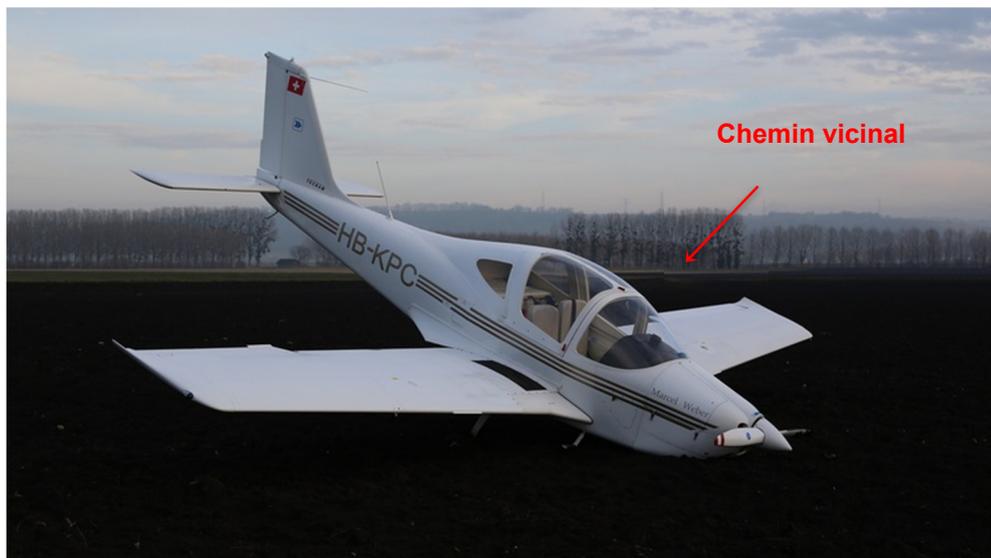
L'avion s'est arrêté à environ 70 m du chemin vicinal. Le train avant était replié sous le fuselage. Les deux pales de l'hélice étaient intactes. Le fuselage, peu endommagé, était orienté selon l'axe longitudinal du champ. Les volets de courbure, intacts, étaient complètement sortis. Les commandes de vol ne présentaient pas de défectuosité. Mis à part l'interrupteur du feu clignotant (*strobe light switch*), tous les interrupteurs électriques étaient déclenchés. Aucun des disjoncteurs (*circuit breaker*) ne s'était activé. Le sélecteur de carburant était sur la position *left*.

Figure 3 : position finale avec la roue de pouce repliée sous le fuselage

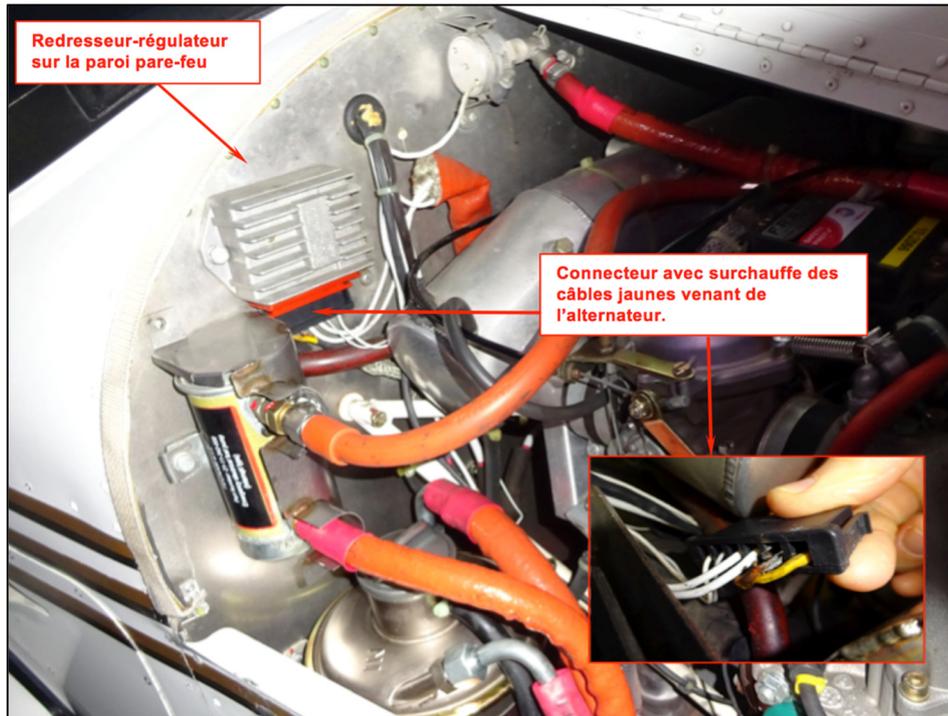
Dans le compartiment moteur, le connecteur noir du toron électrique venant s'enficher sur le redresseur-régulateur avait des traces de surchauffe (figure 4).

Figure 4: compartiment moteur avec le redresseur-régulateur et son connecteur

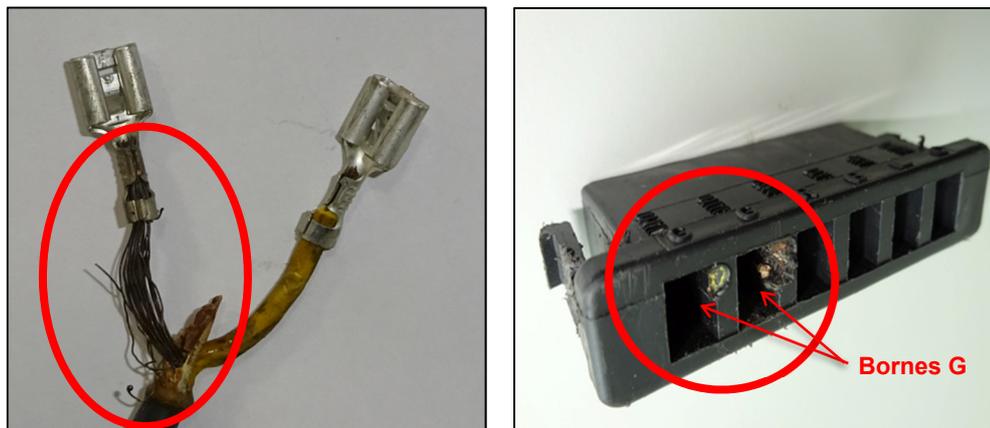
Les deux câbles jaunes de l'alternateur se connectant sur les deux bornes G du redresseur-régulateur avaient des traces de surchauffe. Quelques brins n'étaient pas dans le sertissage de la cosse terminale (figure 5).

Figure 5: deux câbles jaunes venant de l'alternateur sur les deux bornes G du connecteur en plastique noir.

Cependant, l'entreprise d'entretien précise avoir souvent trouvé des traces de surchauffe sur les deux bornes G du connecteur. Deux câbles jaunes venant de l'alternateur alimentent le redresseur-régulateur par ces deux bornes G.

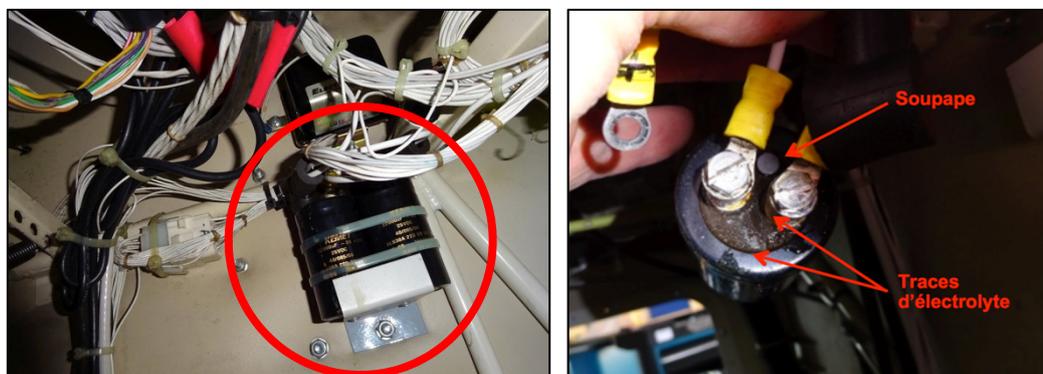
La soupape de sécurité d'un des deux condensateurs installés dans le cockpit était déchirée. Il y avait des traces brunâtres dues à des coulures d'électrolyte sur le corps du condensateur, sur son support et sur le capitonnage en dessous du support (figure 6).

Figure 6: illustrations des deux condensateurs dans l'habitacle et des traces d'électrolyte.

Le manuel d'installation du moteur requiert le branchement en parallèle de deux condensateurs électrolytiques de 22 000 μF directement aux sorties B+ et R du redresseur-régulateur afin d'obtenir un lissage de la tension de sortie. Ils ont une tension de service de 25 V DC. Le couvercle de leur boîtier est équipé d'une soupape de sécurité à membrane, qui se déchire en cas de surpression. Ils sont installés dans le cockpit, contre la cloison pare-feu, à environ 20 cm au-dessus des palonniers du côté droit (figure 6).

L'enquête a mis en évidence les dangers liés à l'emplacement des condensateurs en cas d'activation de la soupape de sécurité. Si on se réfère à l'article CS-VLA 1365 (chap. 1.7.4) concernant l'émanation de fumée toxique en cas de défaut, ceux-ci ne devraient pas être installés dans l'habitacle.

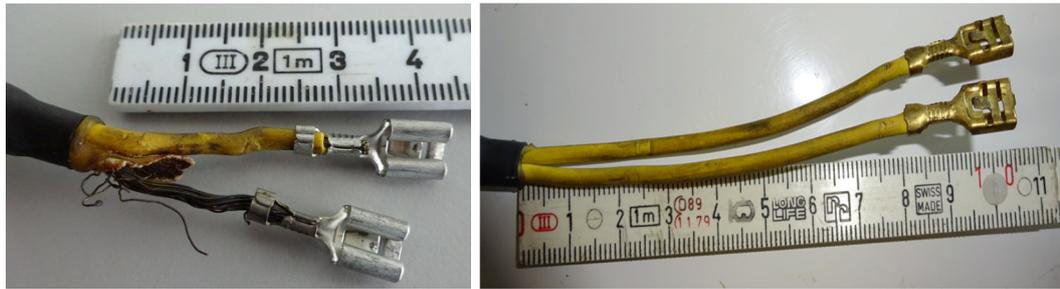
Les deux câbles jaunes venant de l'alternateur étaient soumis à une tension mécanique car ils avaient été raccourcis (figure 7).

En outre, lors d'une de ces deux interventions, les deux câbles jaunes des bornes G ont été raccourcis d'environ 6.5 cm en comparaison avec ceux d'origine (figure 7). Leurs cosses terminales respectives ont été remplacées.

Figure 7 : à gauche, illustration des deux câbles jaunes raccourcis. A droite, des câbles originaux.

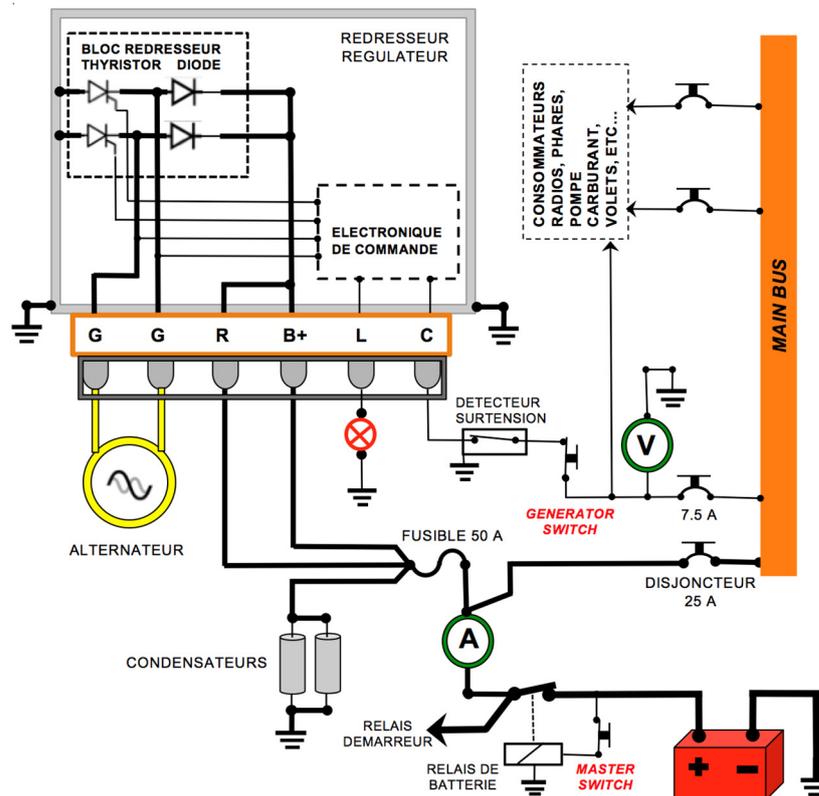
Figure 8 : schéma partiel du réseau de bord établi d'après le relevé du SESE.

En cas de fonte du fusible de 50 A avec le moteur en marche, son positionnement dans le câblage du HB-KPC (figure 8) ne désactive pas le redresseur-régulateur car la borne C reste alimentée par la batterie via le *main bus*. Un positionnement tel que prescrit par le constructeur du moteur l'aurait désactivé car la borne C n'aurait plus été alimentée. En revanche, avec le redresseur-régulateur désactivé, l'alarme de défaut de charge ne se serait pas allumée. Seule l'indication négative de l'ampèremètre aurait permis à l'équipage de s'apercevoir d'un défaut de charge. L'ampèremètre est situé sur la droite du tableau de bord et par conséquent n'est pas dans le champ de vision du pilote.
