# **Schlussbericht Nr. 2327 der Schweizerischen Sicherheitsuntersuchungsstelle SUST**

über den Unfall des Segelflugzeuges  
DG-800 S, HB-3358

vom 6. Juli 2016

Mittaghore, Lenk/BE

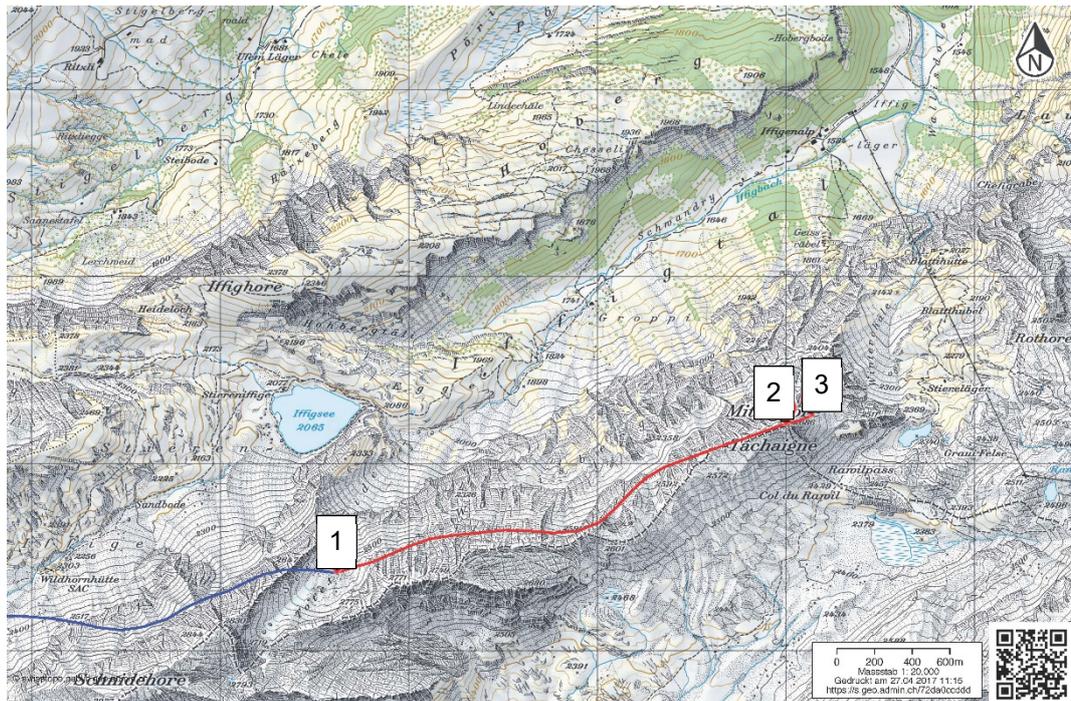
Nach einer Flugzeit von 1:17 h startete der Pilot mit seinem Mobiltelefon eine Videoaufzeichnung (vgl. Abbildung 1). Das Segelflugzeug war zu diesem Zeitpunkt auf einer Flughöhe von 2690 m/M ungefähr 85 m unterhalb des Grates zwischen dem Schnidehore und dem Mittaghore. Das pneumatische Variometer zeigte eine Sinkgeschwindigkeit von rund 0.1 m/s an. In der Flugphase entlang des Grates betrug der horizontale Abstand zwischen dem Segelflugzeug und dem Gelände 70 m und mehr.

Nach einer geringen Kurskorrektur nach links flog der Pilot in einer Flughöhe von rund 2700 m/M über den tiefsten Punkt des anschliessend ansteigenden Grates in Richtung Mittaghore. Beim Überfliegen dieses Sattels betrug die Höhe über dem Gelände rund 110 Meter. Das pneumatische Variometer zeigte eine Sinkgeschwindigkeit von rund 0.9 m/s an. Ab 13:33:19 Uhr flog die HB-3358 parallel und wenige Meter nördlich davon versetzt zum ansteigenden Westgrat des Mittaghore. In dieser Flugphase verringerte sich die Flughöhe stetig. Die Gipfelhöhe des Mittaghore beträgt 2686 m/M.

**Abbildung 1:** Flugweg der HB-3358 vor dem Start der Videoaufnahme (blau) und während der Aufnahme (rot). Start der Videoaufnahme (1) um 13:32:23 Uhr bis zum Ende der Aufnahme (3) mit Stelle der Geländeberührung (2). Quelle der Basiskarte: Bundesamt für Landestopografie.

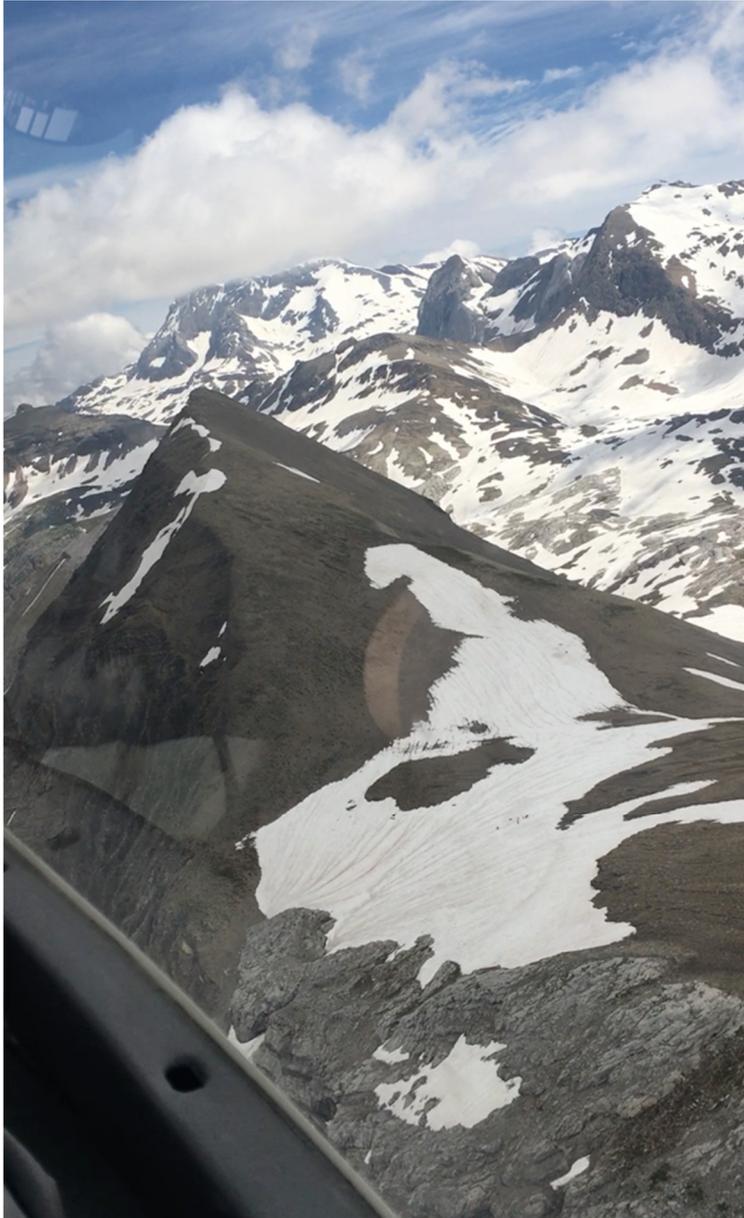
Während der letzten kleinen Kursänderung nach rechts, zeigt die Videoaufnahme den rechts vorausliegenden ansteigenden Grat zum Mittaghore (vgl. Abbildung 2). Vom Augenpunkt des Piloten aus war zu diesem Zeitpunkt der Grat vorne rechts neben dem Instrumentenpilz sichtbar.

**Abbildung 2:** Einzelbild aus der Videoaufnahme beim Eindrehen auf den Grat, 26 Sekunden vor der Geländeberührung.

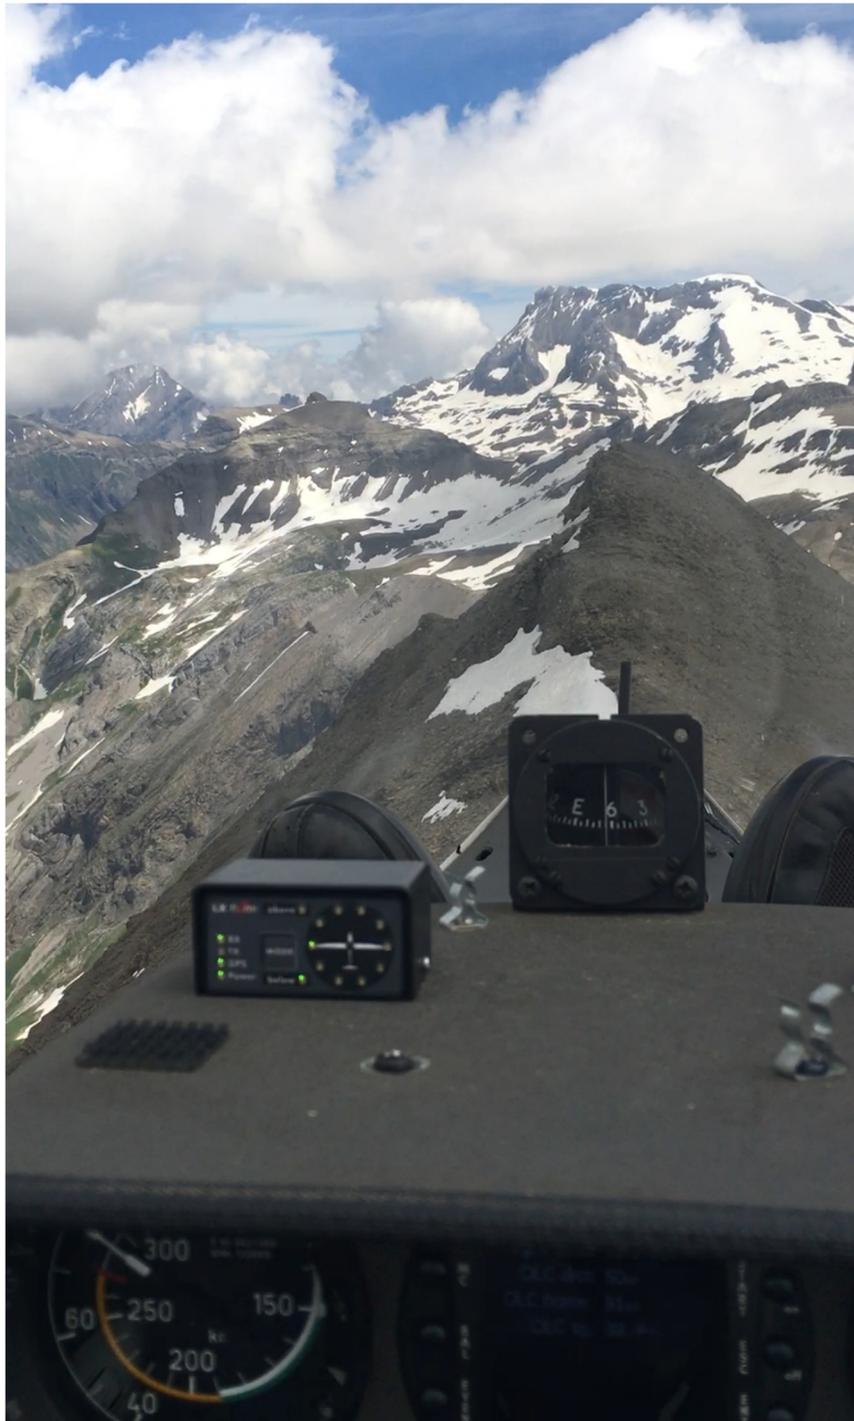
Nach dem Eindrehen über den Grat war die direkte Sicht durch den Instrumentenpiloten verdeckt (vgl. Kapitel 1.5). Die Videoaufnahme zeigt nun die Annäherung an das ansteigende Gelände auf der rechten Seite. Um 13:33:36 Uhr auf einer Höhe von 2690 m/M wurde das Mobiltelefon von rechts auf die Instrumente geschwenkt. Die angezeigte Fluggeschwindigkeit (*Indicated Airspeed – IAS*) betrug 80 km/h. Der Höhenmesser zeigte bei einer QNH Einstellung von 1014 hPa eine Höhe von 2662 m/M an. Auf dem Variometer des Navigationsgeräts war eine Höhe von 2634 m/M und ein mittleres Sinken von 0.6 m/s abzulesen. Ausserdem zeigte das auf dem Instrumentenpiloten montierte Anzeigegerät des Kollisionswarngeräts Flarm einen Verkehrshinweis querab links tiefer liegend an (vgl. Abbildung 3).

**Abbildung 3:** Einzelbild aus der Videoaufnahme auf dem Grat, 6 Sekunden vor der Geländeberührung (vgl. Abbildung 1 und Kapitel 1.5)

Die Aufnahmesequenz des Instrumentenpilzes dauerte 5 s bevor das Mobiltelefon über den Kopf gehalten wurde und den näherkommenden Gipfel des Mittagshornes filmte (vgl. Abbildung 3). Danach wurde es nach links in Richtung Lenk geschwenkt.

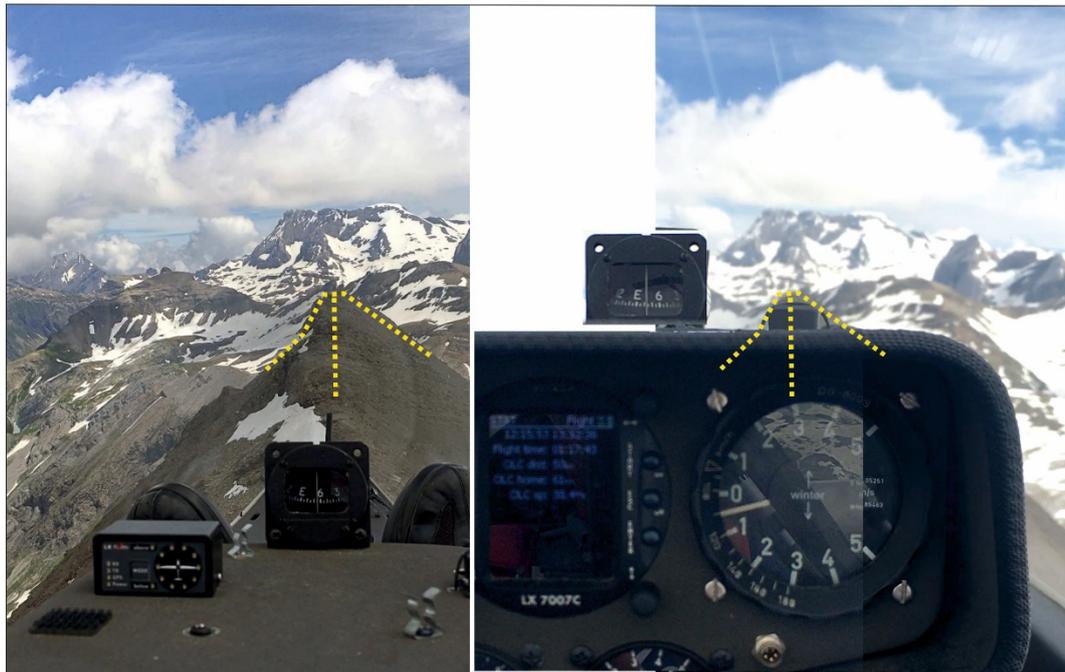
Mithilfe von Einzelbildern aus der Videoaufnahme konnte die Sitzposition bzw. die Höhe des Augenpunktes des Piloten relativ zum Instrumentenpilz bestimmt werden. Bezüglich der Flugzeuglängsachse lag dieser knapp oberhalb der obersten Instrumentenzeile. Den oberen Teil des Instrumentenpilzes hatte der Pilot somit frontal vor sich und die Sichtlinie über den Pilz entsprach ungefähr der einer Parallele über die Pilzabdeckung. Er hatte somit eine eher tiefe Sitzposition. Diese schränkte die Sicht nach vorne, nach unten und auf die Seiten ein. Zusätzlich wurde die Sicht nach vorne durch den Kompass und die Anzeige des Kollisionswarnsystems partiell eingeschränkt.

**Abbildung 4:** Rekonstruktion der Sichtverhältnisse rund 6 Sekunden vor dem Aufprall (vgl. Punkte 2 und 3 in Abbildung 1). Die linke Bildhälfte zeigt das Einzelbild aus der Abbildung 3 ergänzt mit den schematischen Konturen des Mittaghore. Bei dieser Aufnahme befand sich die Kamera über dem Kopf des Piloten. In der rechten Bildhälfte ist eine weitere Aufnahme ersichtlich, wobei die Kamera etwa auf Höhe des Augenpunktes lag. Darin ist schematisch mit gelb gestrichelten Linien dargestellt, inwieweit das Mittaghore aus Sicht des Piloten vom Instrumentenpils abgedeckt wurde.

Für den Piloten war die Annäherung an das Mittaghore nicht, wie in der linken Hälfte der Abbildung 4 dargestellt, sichtbar. Es wurde durch den Instrumentenpils abgedeckt.

Die eher tiefe Sitzposition des Piloten schränkte die durch den Instrumentenpilot verdeckte Sicht nach vorne und unten zusätzlich ein. Er konnte ab einem gewissen Zeitpunkt den ansteigenden Grat nicht mehr sehen. Das Fliegen über einem Grat erfordert genügende Geschwindigkeitsreserven, einen ausreichenden Abstand zum Gelände sowie eine aktive Geländebeobachtung. Die im vorliegenden Fall angewandte Flugtaktik entsprach diesen Anforderungen nicht und schuf damit eine wesentliche Voraussetzung zur Entstehung des Unfalls.

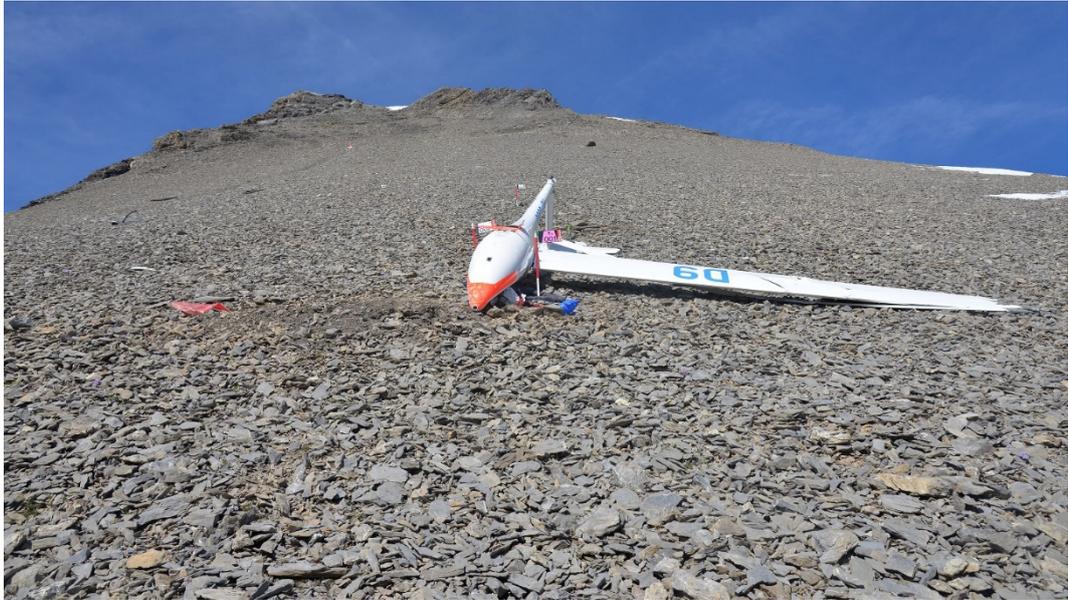
**Abbildung 5:** Endlage des Rumpfes mit rechtem Flügel. Bildquelle: Kantonspolizei Bern

Durch das Hinunterrutschen in dieser Lage sind starke abrasive Spuren oberhalb der Rumpfspitze, der Haubenhalterung und der Cockpit Hinterkante vorhanden. Der linke Flügel lag weitere 30 m unterhalb des Rumpfes. Der linke Ansteckflügel kam weiter oben ebenfalls auf der Ostflanke zu liegen. Das rechte Winglet lag als einziges grösseres Strukturteil auf der Südflanke des Mittaghore. Der restliche Teil des rechten Ansteckflügels wurde weitgehend zerstört.

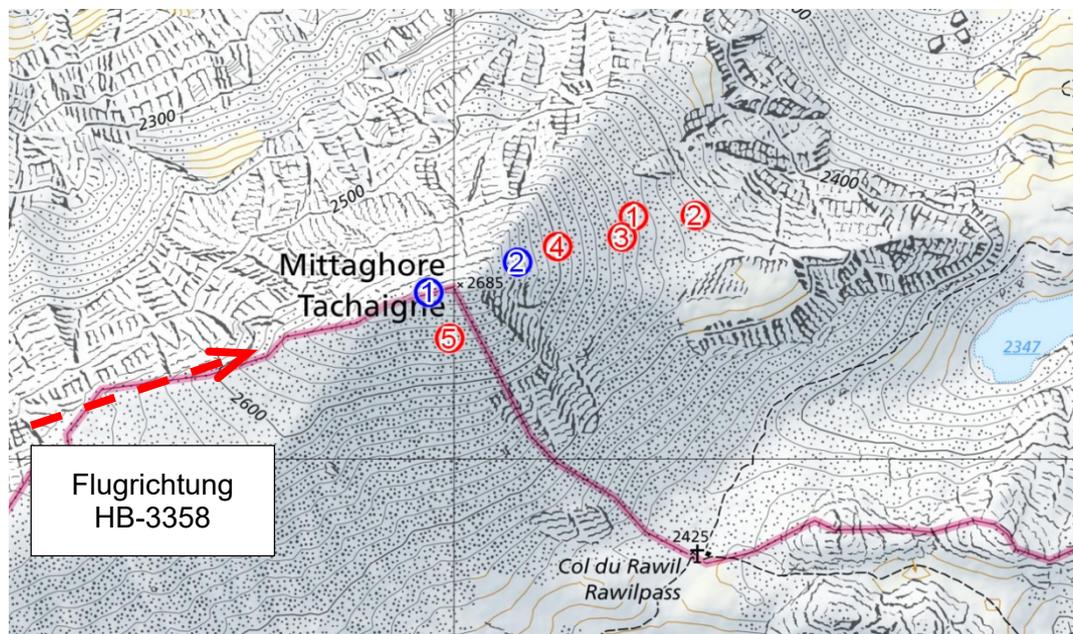
Die Hangneigung beträgt am oberen Teil der Flanke bis zu 45 Grad und nimmt gegen unten ab. Nach dem Aufprall rutschte das Wrack talwärts der Flanke entlang. Das Trümmerfeld erstreckte sich über die gesamte Ostflanke des Mittaghore. Der Rumpf, der rechte Flügel und das Höhenruder, bildeten das grösste zusammenhängende Wrackteil. Dieses kam kopfüber ungefähr 140 m unterhalb des Gipfels bei einer Hangneigung von knapp 30° zum Stillstand.

**Abbildung 6:** Übersicht der Unfallstelle. In Blau dargestellt sind die Kollisionsstellen: (1) erster Bodenkontakt mit dem rechten Flügel, (2) nachträglicher Hauptaufprall; In Rot dargestellt sind die Endlagen der Wrackteile: (1) Rumpf mit rechtem Flügel und Leitwerk, (2) linker Flügel, (3) Capot Rahmen, (4) linker Ansteckflügel, (5) rechter Winglet. Quelle der Basiskarte: Bundesamt für Landestopografie.

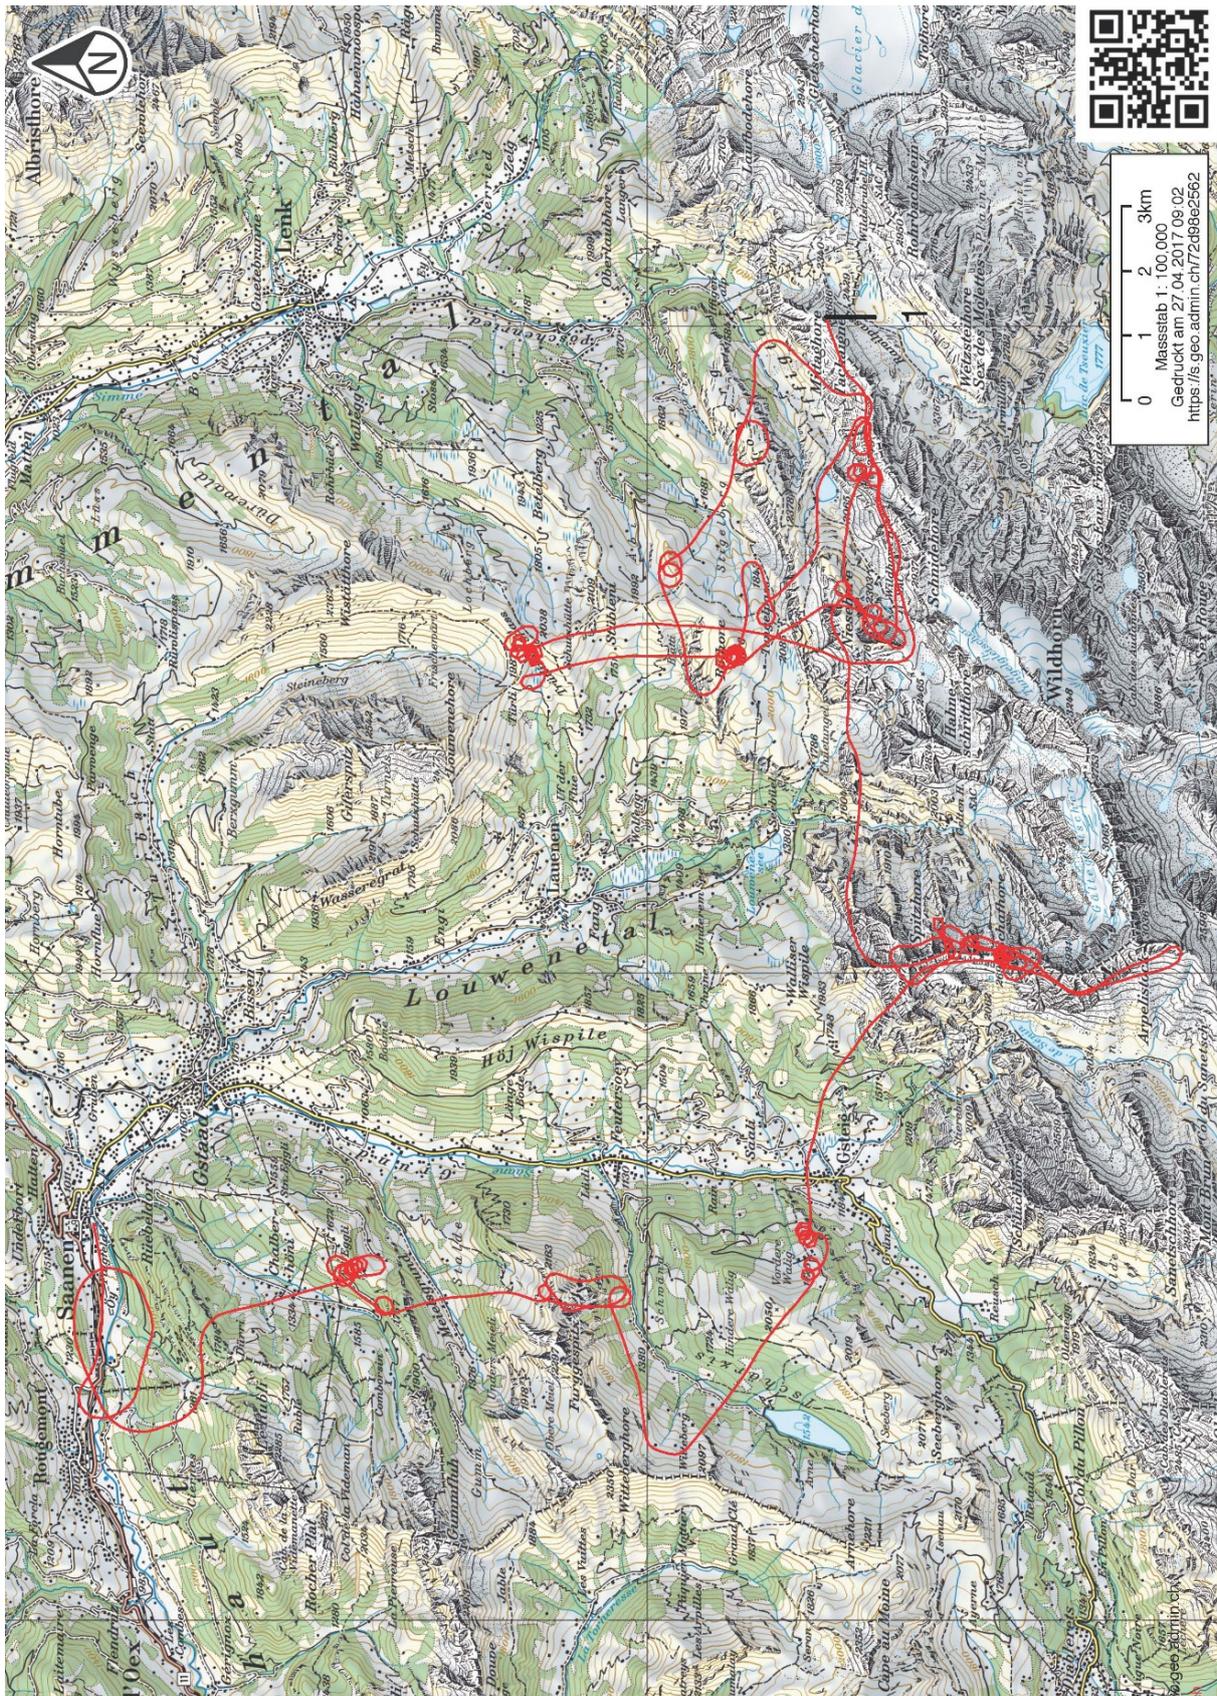
Anlage 1: Flugverlauf der HB-3358

Flugweg der HB-3358 vom Start auf dem Flugfeld Saanen bis zum Unfallort am Mittagshore (rot), Quelle der Basiskarte: Bundesamt für Landestopografie.
