# **Rapport final n° 2328 du Service suisse d'enquête de sécurité SESE**

concernant l'accident du  
planeur DG-400, HB-2139,

survenu le 21 mai 2016

au nord-ouest du champ d'aviation de  
Montricher, Commune de Montricher (VD)

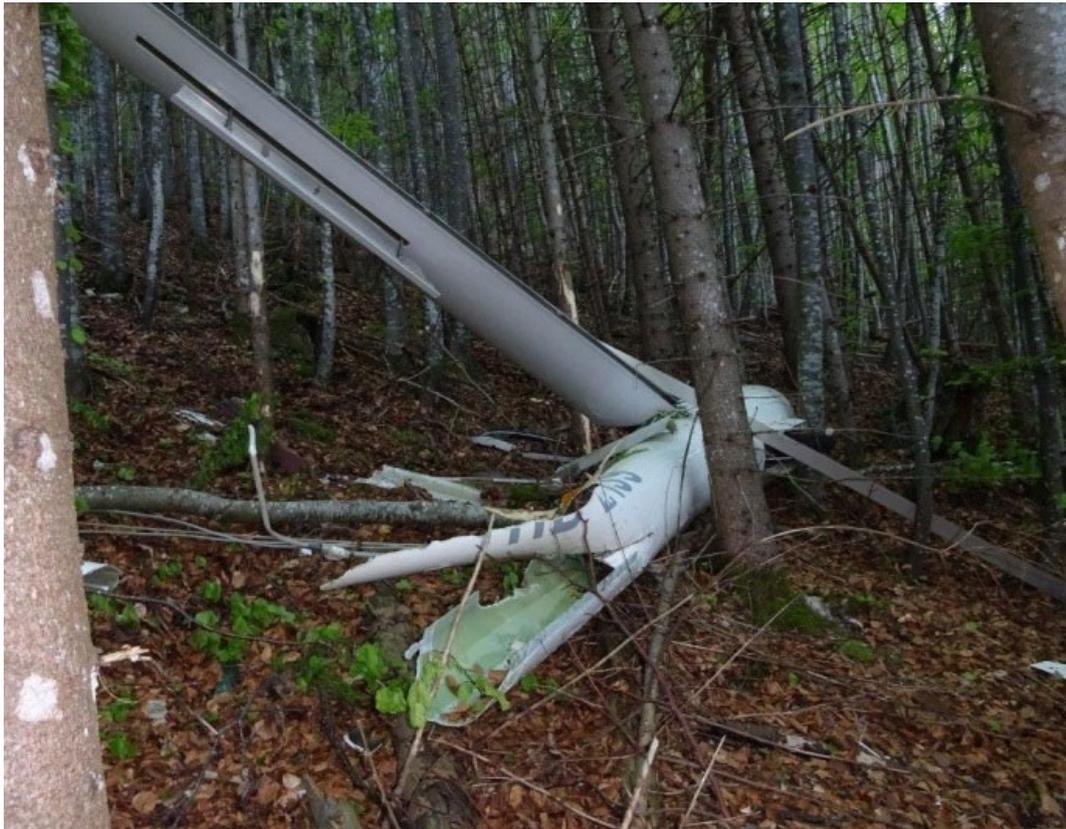
**Figure 3** : Partie avant du fuselage du HB-2139 avec l'aile droite.

- Le fuselage s'est cassé à l'arrière du compartiment moteur. Le train d'atterrissage était abaissé. Aucun résidu de branches ou de feuilles n'a été trouvé sur les volets du train d'atterrissage.

- Les gouvernes latérales et de direction montraient des traces liées à plusieurs chocs avec des branches. Un contrôle visuel des tringleries de commande et des câbles de commande n'a révélé aucune panne des gouvernes latérales et de direction.

- L'aile droite présentait des traces de collision avec les branches et les cimes des arbres. Elle était reliée à la partie avant du fuselage par le longeron.

- Le volet de courbure de l'aile droite était arraché. Il a été difficile de trouver sa position en raison des dégâts.
- Les aérofreins de l'aile droite étaient sortis, ne présentant aucun résidu de branches ou de feuilles.

- Il a fallu abattre un arbre de 30 m environ pour récupérer l'aile gauche.
- Le moteur rétractable était rentré. Il n'a pas été possible de déterminer la quantité de carburant dans le réservoir. Toutefois, l'odeur du carburant échappé a été constatée.

- La verrière du cockpit était totalement détruite et il a été impossible de vérifier le mécanisme de verrouillage en raison du niveau des dégâts.
- La batterie de bord était connectée au réseau de bord. L'émetteur radio, sur lequel la fréquence 133.2 MHz du champ d'aviation de Montricher était connectée, a fonctionné encore des heures après l'accident.

- Le vieux modèle d'émetteur de secours automatique (*emergency locator transmitter* – ELT) a été arraché de son socle et gisait dans le compartiment à bagage derrière la tête du pilote. La coque du ELT était légèrement abîmée mécaniquement. L'interrupteur, qui pouvait être activé aussi bien manuellement que par pendule à masse, a été trouvé en position ON. Aucun signal n'a été reçu sur la fréquence d'urgence 121.5 MHz avant que l'ELT ne soit arrêté, soit environ 4 heures après le choc.

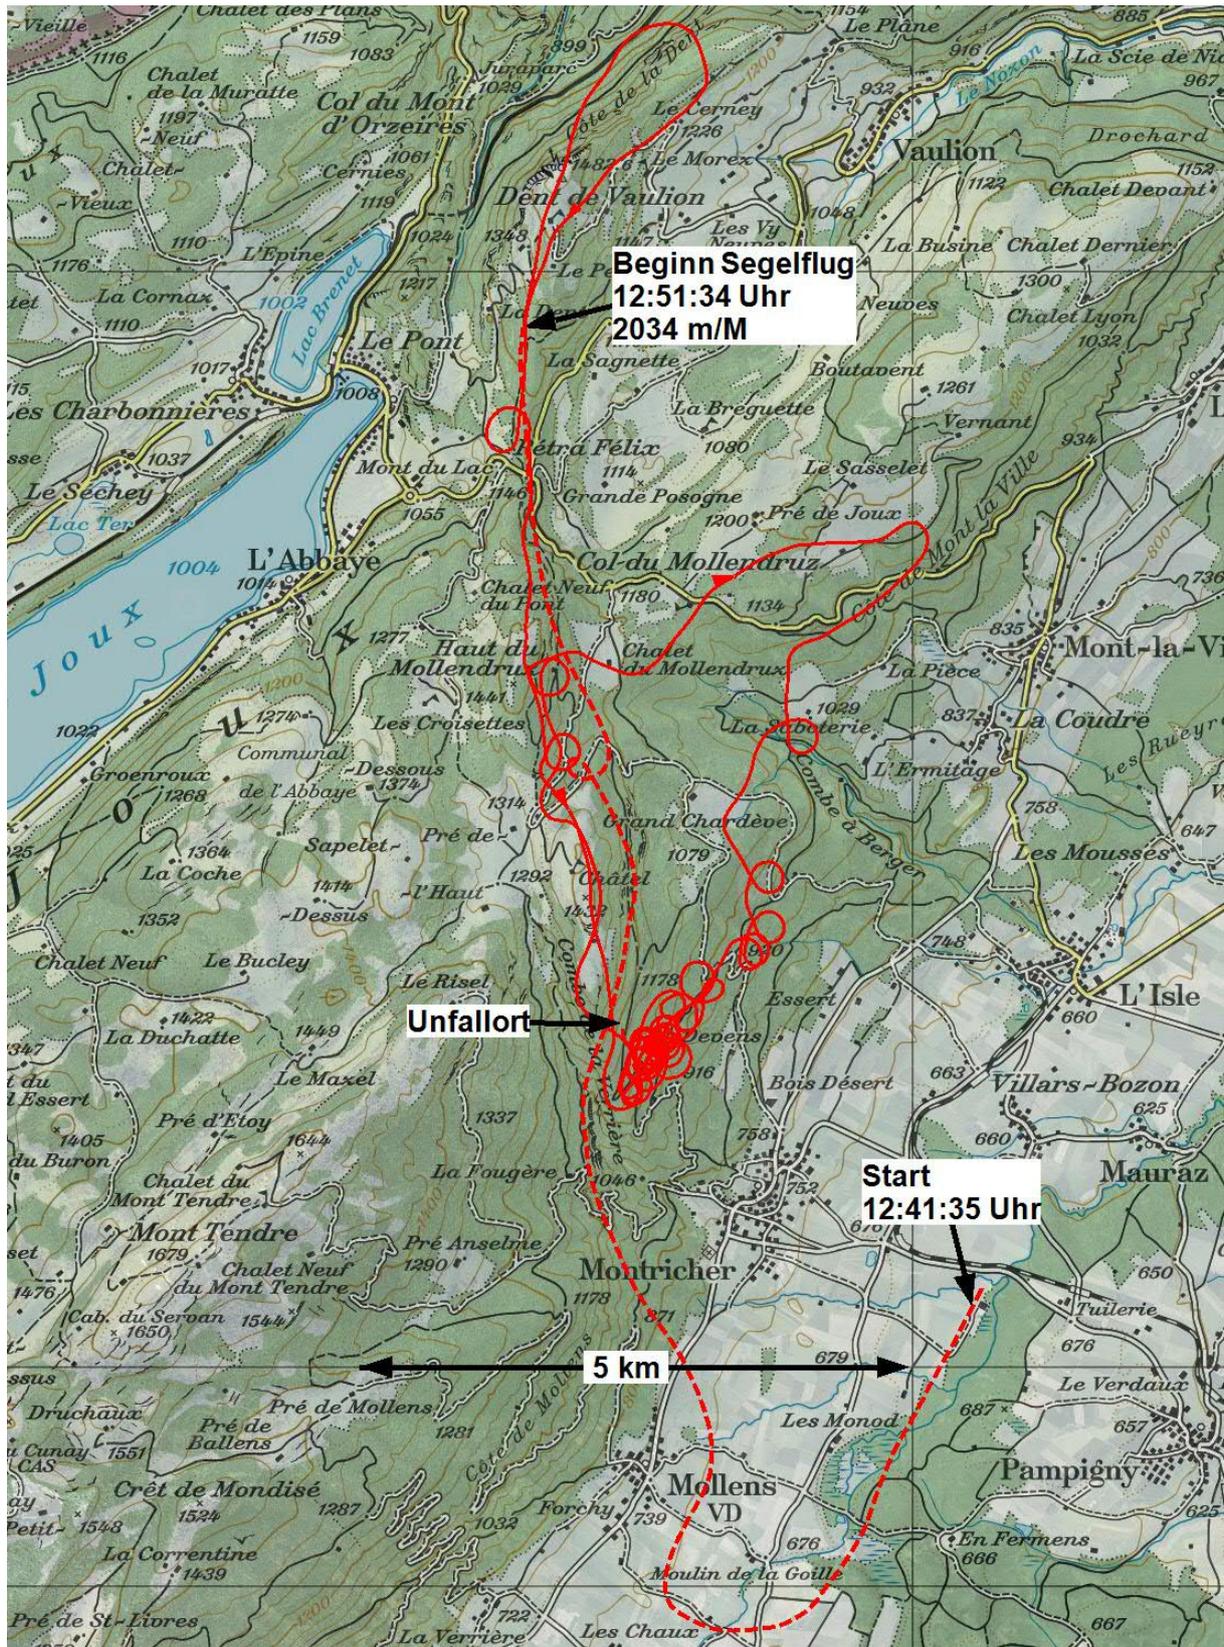
Annexe 1 : déroulement du vol du HB-2139

Itinéraire du HB-2139 (en rouge) avec départ du champ d'aviation de Montricher jusqu'au début du vol plané (traitillés rouge) puis jusqu'au lieu de l'accident (en rouge continu), Source de carte: Office fédéral de topographie.

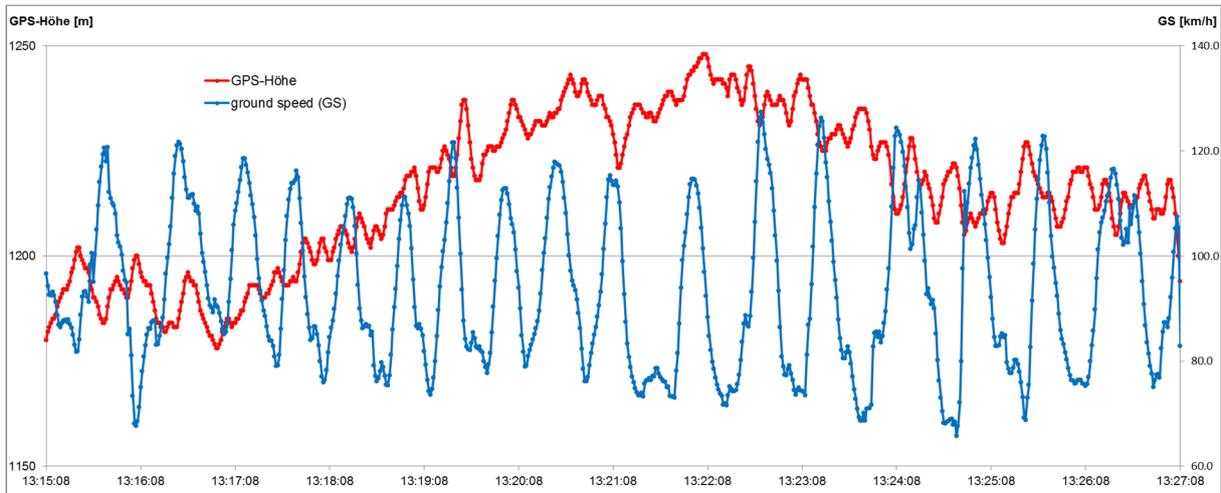
**Annexe 2 : Altitudes GPS et vitesse au sol au cours des 12 minutes précédant la fin de l'enregistrement**

Altitudes GPS et de la vitesse au sol (*ground speed - GS*) du HB-2139 enregistrées sur l'appareil de navigation de type Naviter Oudie à intervalle d'une seconde

Dans les deux derniers points de données des diagrammes des annexes 2 et 3, on a enregistré des valeurs ENL nettement plus élevées que précédemment, ceci en raison du plongeon du planeur dans les arbres (cf. chapitre 1.4.3).

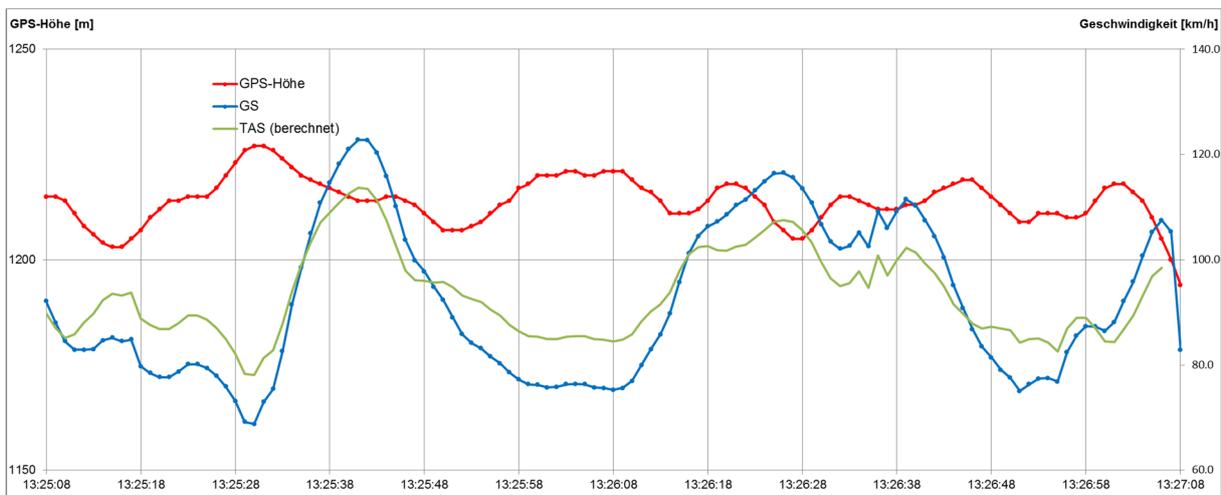
**Annexe 3 : Altitudes GPS et vitesses au cours des 2 minutes précédant la fin de l'enregistrement**

Altitudes GPS et de la vitesse au sol (*ground speed - GS*) du HB-2139 enregistrées sur l'appareil de navigation de type Naviter Oudie à intervalle d'une seconde ainsi que la *true air speed* (TAS) calculée sur la base de la GS compte tenu d'une vitesse du vent de 5 kt et d'une orientation du vent de 180°

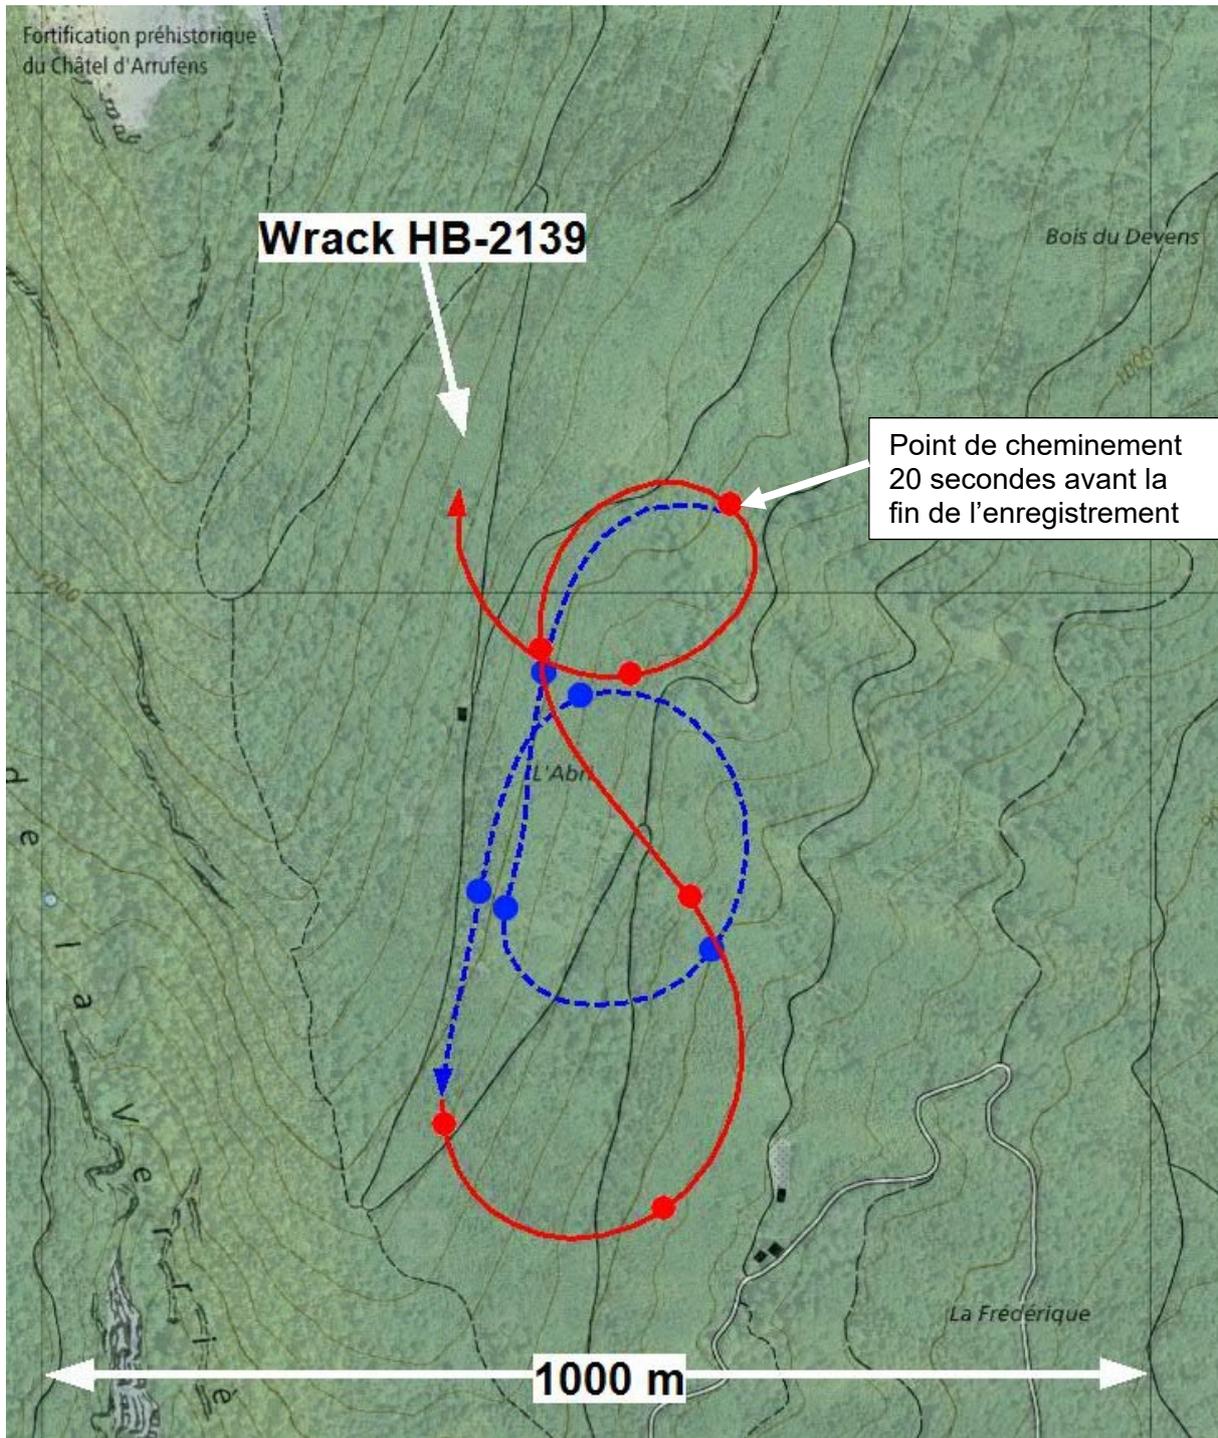
**Annexe 4** : déroulement du vol du HB-2139 au cours des 2 dernières minutes de l'enregistrement

Durant les 12 minutes précédant l'accident, le HB-2139 volait en longeant la pente à faible hauteur au-dessus du relief. Les valeurs fournies entre 13:25:08 et 13:27:08 (cf. Annexes 4 et 5), de juste 100 m au-dessus du niveau du sol, soit 70 m par rapport aux cimes des arbres, sont faibles mais pas inhabituelles dans le vol de pente, de même que la distance par rapport à la pente enregistrée à 13:25:58 (cf. Annexe 6). Toutefois en volant à proximité de la pente, les vitesses de vol doivent en principe être élevées. Afin de contrôler continuellement ces dernières, il faudrait toujours être préparé à pousser le manche à balais vers l'avant, soit clairement faire pression et virer vers l'aval. Pour être en mesure d'exécuter une telle manœuvre de vol sans toucher le terrain, il faut toujours être suffisamment à distance du sol par rapport à la direction de vol. En faisant des 8, impliquant une approche de la pente presque parallèle aux courbes de niveau, cette condition du point de vue géométrique est plus simple à remplir que lorsqu'on fait des spirales dans la pente où l'approche intervient par étape à la verticale par rapport aux courbes de niveau. Afin de réaliser en toute sécurité la manœuvre de vol au-dessus de pentes à faible inclinaison, il faut par ailleurs bénéficier de plus grandes distances au terrain que lorsqu'on vole le long de parois de rocher abruptes. Le pilote volait le long de la pente en effectuant aussi bien des 8 que des spirales. Partant les rapprochements par rapport aux courbes de niveau s'effectuaient toujours et conformément aux attentes avec un angle plus faible pour les 8 que pour les spirales. Jusqu'à 20 secondes avant l'accident, le pilote a effectué les spirales en virant de la pente avec un angle de roulis modéré, si bien que l'écart à la pente s'agrandissait et qu'il arrivait à se rapprocher de la pente avec un angle de roulis et un angle d'approche pas trop grands.

Déroulement du vol du HB-2139 au cours des 2 dernières minutes de l'enregistrement. Entre 13:25:08 et 13:26:08 (traitillés bleus) et de 13:26:08 à 13:27:08 (rouge continu). Les points de cheminement rouges et bleus indiquent les positions à intervalle de 10 secondes. Source de carte: Office fédéral de topographie.

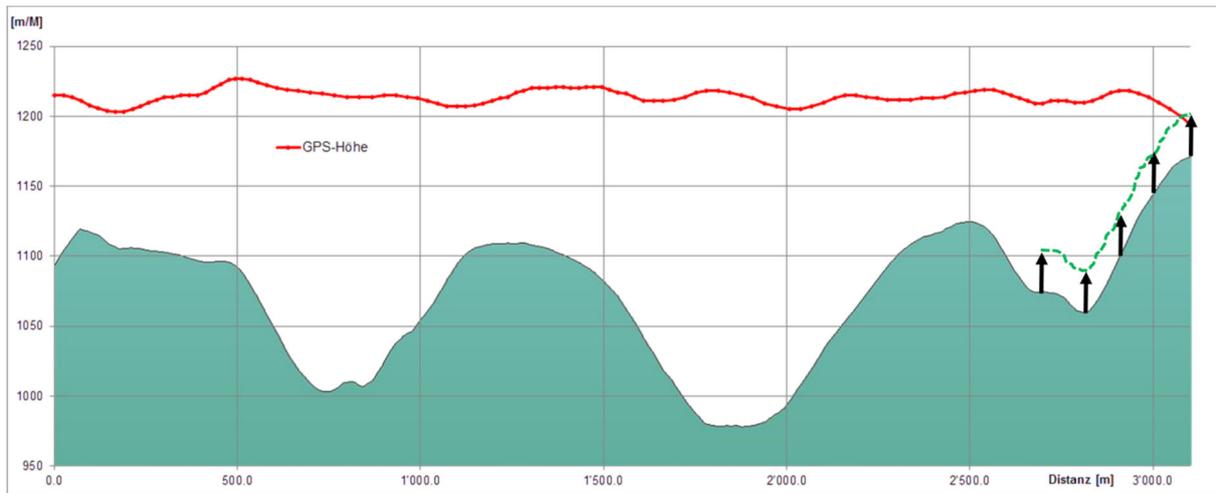
**Annexe 5** : profil du terrain le long de l'itinéraire de vol au cours des 2 dernières minutes de l'enregistrement

Profil du relief le long de l'itinéraire de vol du HB-2139 au cours des 2 dernières minutes de l'enregistrement du GPS du HB-2139 et altitude moyenne des cimes des arbres (traitillés verts).

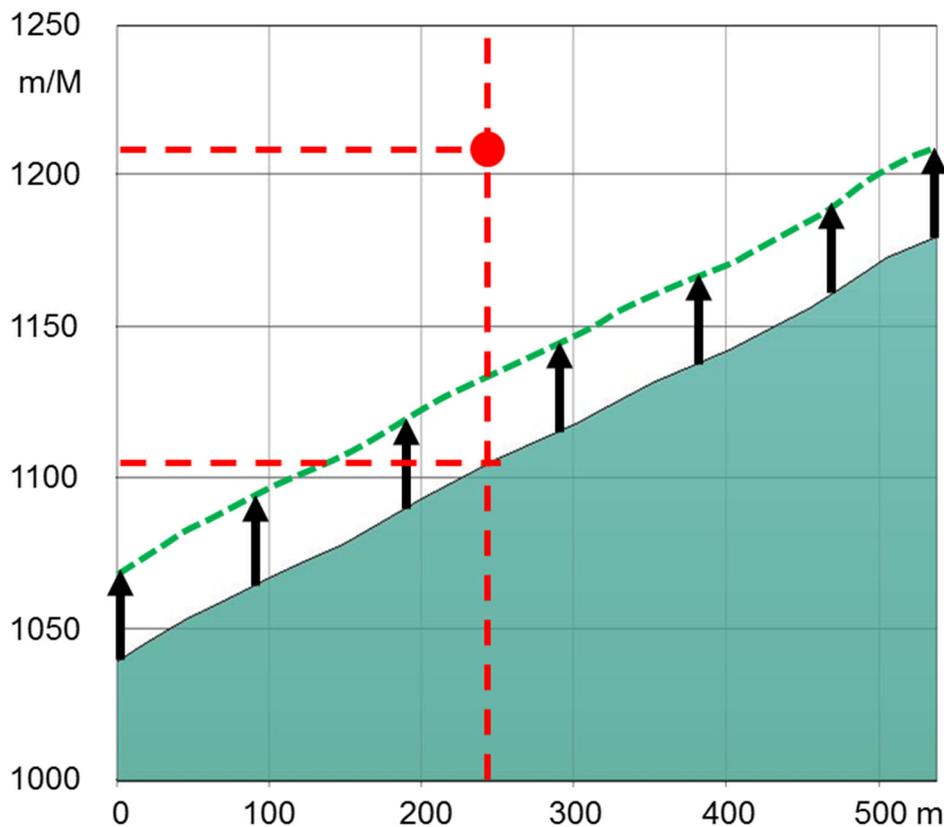
**Annexe 6** : profil de la pente et position du HB-2139 à 13:25:58

Profil de la pente avec position du HB-2139 à 13:25:58 et avec la hauteur moyenne des cimes (traitillés verts) à 30 m au-dessus du profil de la pente durant le vol parallèle à la pente.

Altitude du terrain : 1109 m/M  
 Déclivité : 52 %  
 Altitude GPS : 1217 m/M
