Schlussbericht Nr. 2329 der Schweizerischen Sicherheitsuntersuchungsstelle SUST

über den schweren Vorfall des
Flugzeuges PA-28RT-201T, HB-PGF,

vom 22. Oktober 2016

über der Lenzerheide (GR)

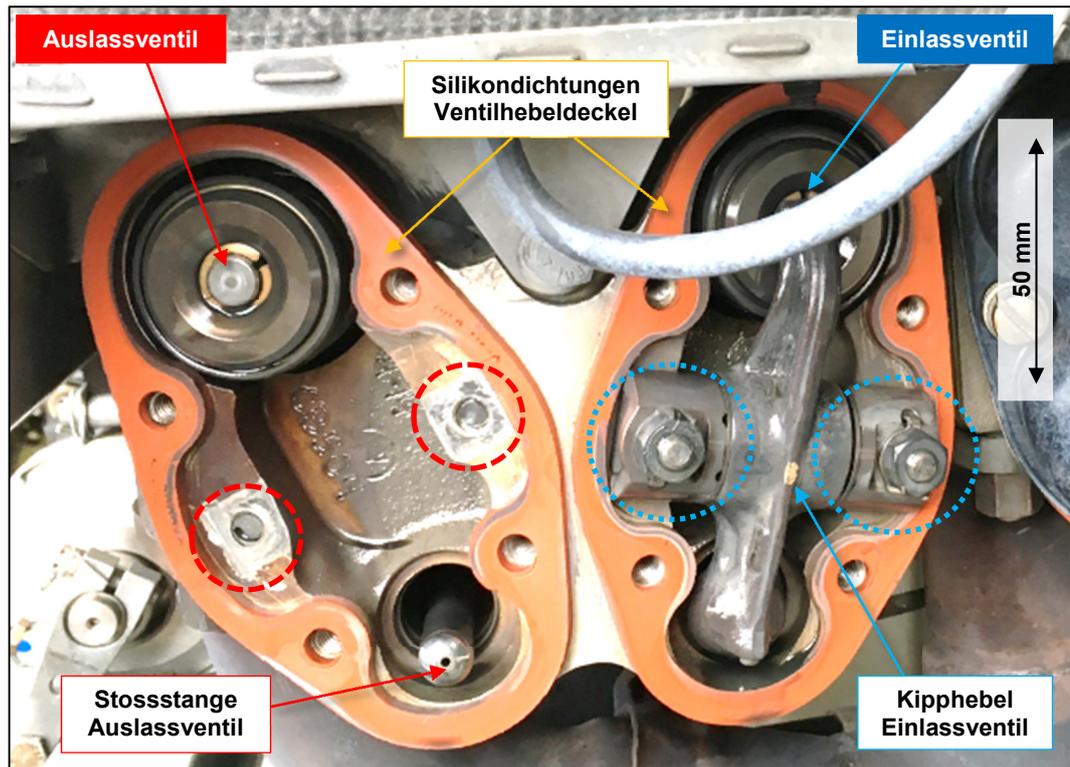
Abbildung 2: Zylinder Nr. 6 nach der Demontage der Ventilhebeldeckel; Einlassventil (rechts) mit montiertem Kipphebel, dessen Achse an beiden Enden mit Klemmstück, Unterlegescheibe und Sechskantmutter an den Stehbolzen befestigt ist (blau-gepunktete Kreise); Auslassventil (links) mit abgebrochenen Stehbolzen (rot-gestrichelte Kreise)

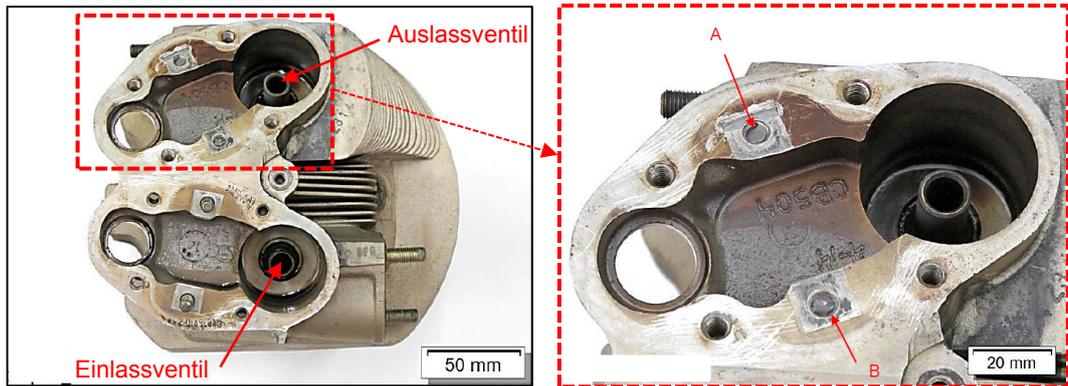
- Die beiden Stehbolzen für die Montage der Kipphebelachse für das Auslassventil waren gebrochen (vgl. Abbildung 3).
- Der Bruch erfolgte am Ende des voll eingeschraubten Gewindeteils, an einer Stelle, wo die Stehbolzen den geringsten Querschnitt und die grösste Kerbempfindlichkeit aufweisen.
- An den abgebrochenen Reststücken dieser Stehbolzen, die sich noch in den Gewinden im Zylinderkopf aus Aluminium befanden, war keine Lockerung erkennbar.
- An der Innenseite des Ventildeckels (Kipphebeldeckel) und an diversen Teilen der Mechanik des Auslassventils wurden diverse Kontaktschäden festgestellt (vgl. Abbildung 4).
- Die Stosstange des Einlassventils war gekrümmt.
- Die Stosstange des Auslassventils war unbeschädigt.

Abbildung 3: Ansicht des Zylinders Nr. 6 ventilseitig; der rot umrandete Bereich mit den beiden gebrochenen Stehbolzen A (aussen) und B (innen) des Auslassventils ist rechts vergrössert dargestellt.

Gemäss den Untersuchungsergebnissen handelte es sich beim Bruch des inneren Stehbolzens um einen Schwingbruch, wogegen der äussere Stehbolzen durch einen Gewaltbruch versagte.

Beim Bruch des inneren Stehbolzens handelte es sich eindeutig um einen Schwingbruch. Die Klemm- resp. Kontaktflächen dieser Schraubverbindung wiesen Schlagverschleiss, Kavitationsverschleiss, Tribooxidation und zum Teil adhäsive Belegungen auf (vgl. Kapitel 1.5.2), was alles auf Mikrobewegungen in diesen Flächen schliessen lässt. Solche Mikrobewegungen ergeben sich bei einer ungenügenden Klemmkraft einer Verschraubung und dynamischer Beanspruchung. Die Oberflächenschäden am Gewinde des abgebrochenen inneren Stehbolzenstücks wurden durch das schwingende Gegenstück, d.h. das eine Ende der Kipphebelachse verursacht. Dies und der abgebogene Nocken der Unterlegescheibe für die Montage weist ebenfalls darauf hin, dass die Schraubverbindung vor dem Bruch des Stehbolzens locker war.

Ursächlich für das Versagen des inneren Stehbolzens war ein ungenügendes Anziehen der Mutter bei der Montage der Kipphebelachse. Dieser Montagefehler hatte eine ungenügende Klemmkraft dieser Verschraubung zur Folge. Es kam im Betrieb zu einer Lockerung und zum anschliessenden Bruch der Schraubverbindung.

Beim Bruch des äusseren Stehbolzens handelte es sich um einen Gewaltbruch. Hinweise für eine allfällige Ermüdung fehlten. Nach dem Versagen des inneren Stehbolzens war die Kipphebelachse nur noch am äusseren Ende mit dem Zylinderkopf verschraubt. Dies hatte zur Folge, dass diese Verschraubung durch die dabei entstandene Hebelwirkung extrem beansprucht wurde. Es kam zum Bruch

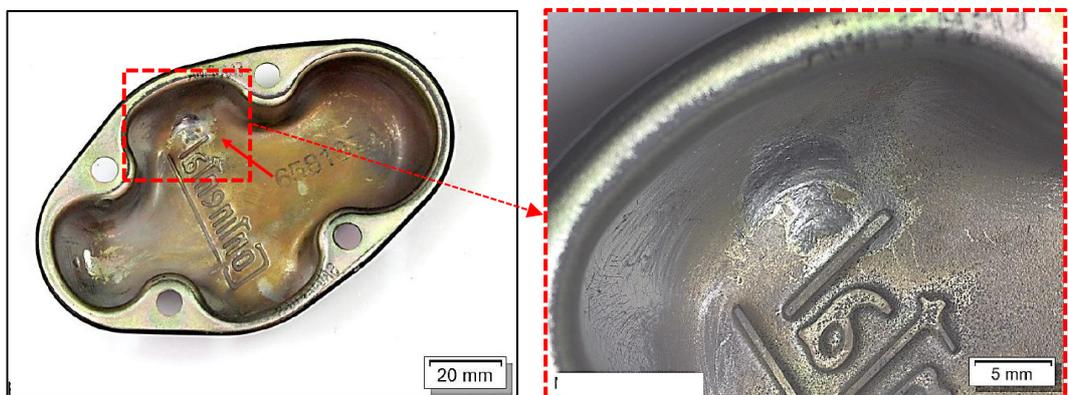
Abbildung 4: Innenseite des Auslassventildeckels mit Kontaktschäden (roter Pfeil); der rot umrandete Bereich ist rechts vergrössert dargestellt.

- Der Ventil- resp. Kipphebeldeckel wies einen plastisch deformierten Eindruck verursacht durch die Stirnfläche des inneren Stehbolzens auf (vgl. Abbildung 4). Der Eindruck war gut sichtbar und passte deckungsgleich zu dieser Stirnfläche.

Nach dem Bruch der beiden Stehbolzen wurde die Kipphebelachse samt Kipphebel über die Stossstange durch den Steuernocken der Nockenwelle hin und her bewegt. Dabei entstanden auf der Ventildeckel-Innenseite und am Kipphebel die vorgefundenen Markierungen. Dieser Prozess wurde vom Piloten als ratterndes Motorengeräusch wahrgenommen.

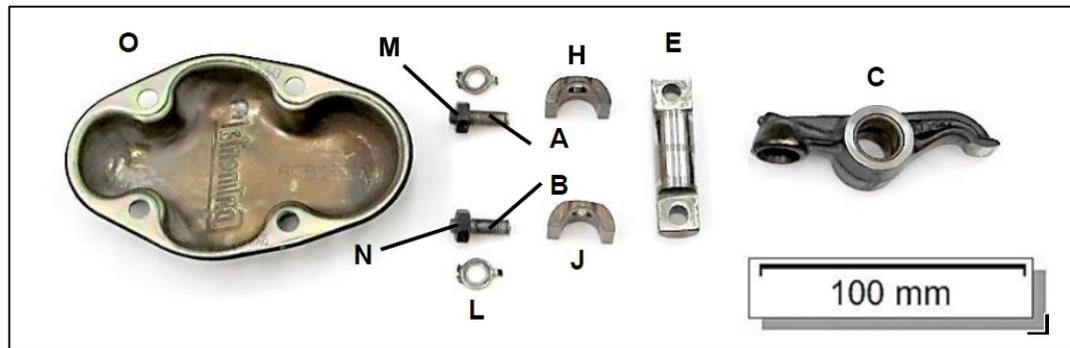
Der Auslassventildeckel des Zylinders Nr. 6 sowie der Kipphebel mit allen Einzelteilen ist in Abbildung 5 dargestellt. Die Bezeichnungen der einzelnen Teile sind in der nachfolgenden Tabelle ersichtlich:

Abbildung 5: Auslassventildeckel mit Kipphebel und Einzelteilen des Zylinders Nr. 6

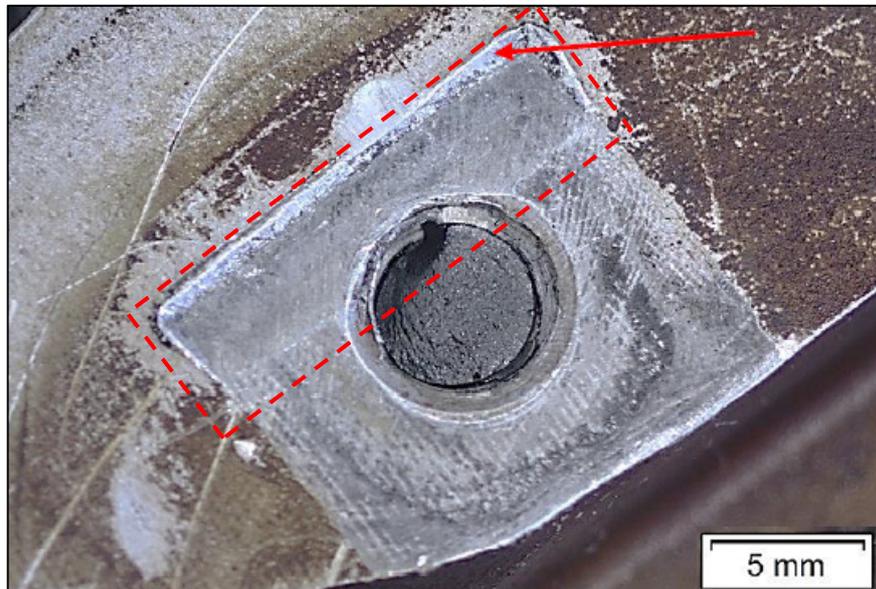
- Markierungen auf der Innenseite des Ventil- resp. Kipphebeldeckels deckten sich mit Markierungen am Kipphebelende.
- Im unmittelbaren Klemmbereich des äusseren Stehbolzens war die Kontaktfläche des Zylinderkopfes schräg eingedrückt (vgl. Abbildung 6). Dieser schräge Eindruck stammte von einer entsprechend positionierten Kipphebelachse.

Abbildung 6: Kontaktfläche des Zylinderkopfes im Klemmbereich des äusseren Stehbolzens mit dem schräg verlaufenden Eindruck (roter Pfeil und Umrandung)

des äusseren Stehbolzens. Dabei wurde der äusserste Teil der Auflagefläche der Kipphebelachse plastisch schräg in den Zylinderkopf eingedrückt. Der Bruch des äusseren Stehbolzens ist auf das Versagen des inneren Stehbolzens zurückzuführen.

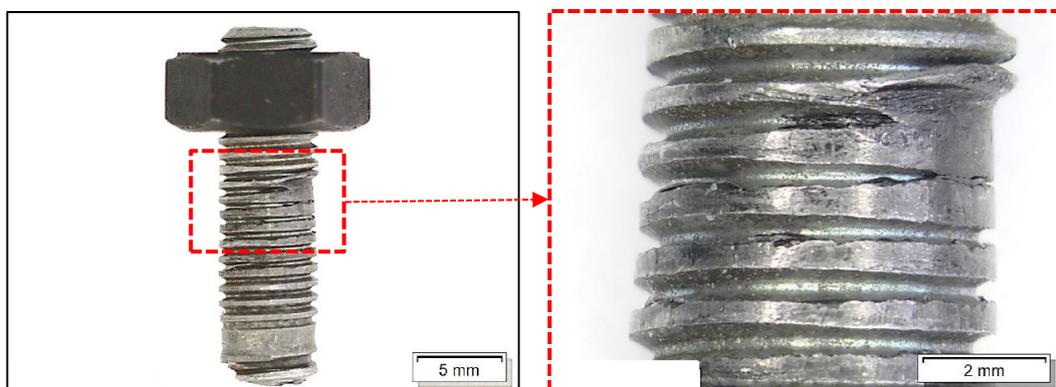
- Bei der inneren Befestigung der Kipphebelachse wiesen die Klemm- resp. Kontaktflächen Schlagverschleiss, Kavitationsverschleiss, Tribooxidation⁸ und zum Teil adhäsive Belegungen auf.

- Das innere abgebrochene Stehbolzenstück wies massive Oberflächenschäden auf (vgl. Abbildung 7). Solche Schäden werden durch ein schwingendes Gegenstück verursacht.

Abbildung 7: Inneres abgebrochenes Stehbolzenstück mit starken Oberflächenschäden
