# **Schlussbericht Nr. 2332 der Schweizerischen Sicherheitsuntersuchungsstelle SUST**

über den Unfall des Helikopters  
Enstrom 280C, HB-XLS,

vom 22. Januar 2016

auf dem Flugplatz Buttwil (LSZU) / AG

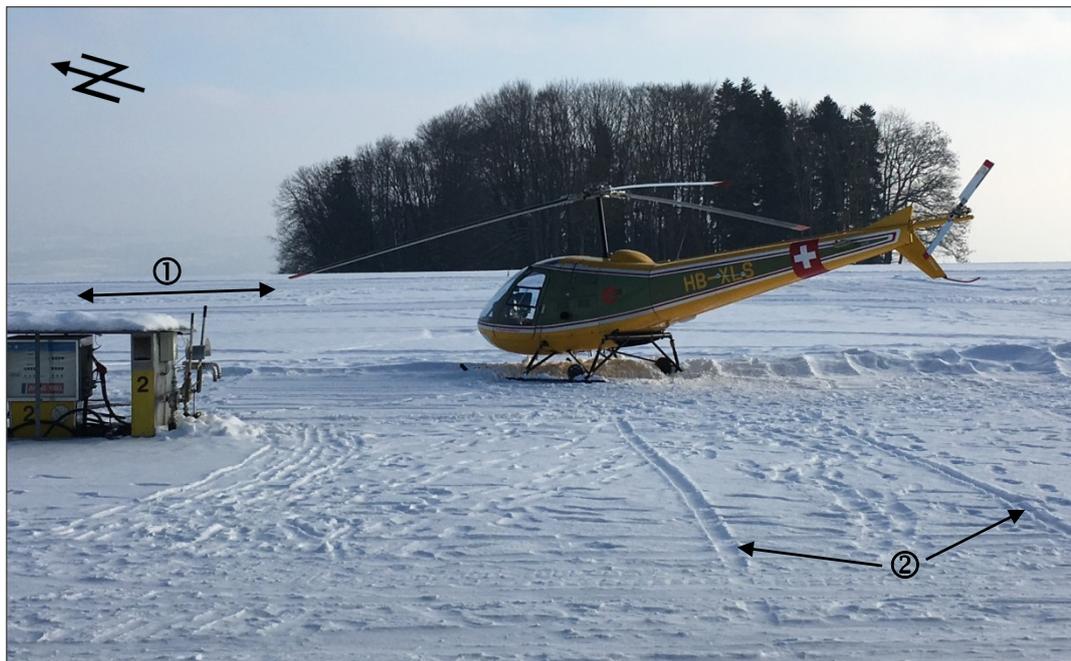
Auf dem ganzen Flugplatzgelände war der Schnee nicht geräumt. Die Spuren des rotierenden Helikopters resp. der Kufen waren im Schnee gut zu sehen. Gleiches gilt für die Spuren, die beim Rollen des Helikopters vom Hangar zum Startplatz entstanden waren (vgl. Abbildung 1). Der Startplatz befand sich rund 17 m vom Hangar und rund 4 m von der Tankstelle entfernt.

**Abbildung 1:** Endposition des Helikopters HB-XLS mit Blick Richtung Piste ①. Am linken Bildrand ist die Tankstelle ersichtlich. Die Rollspuren ② führten vom Hangar zum Startplatz.

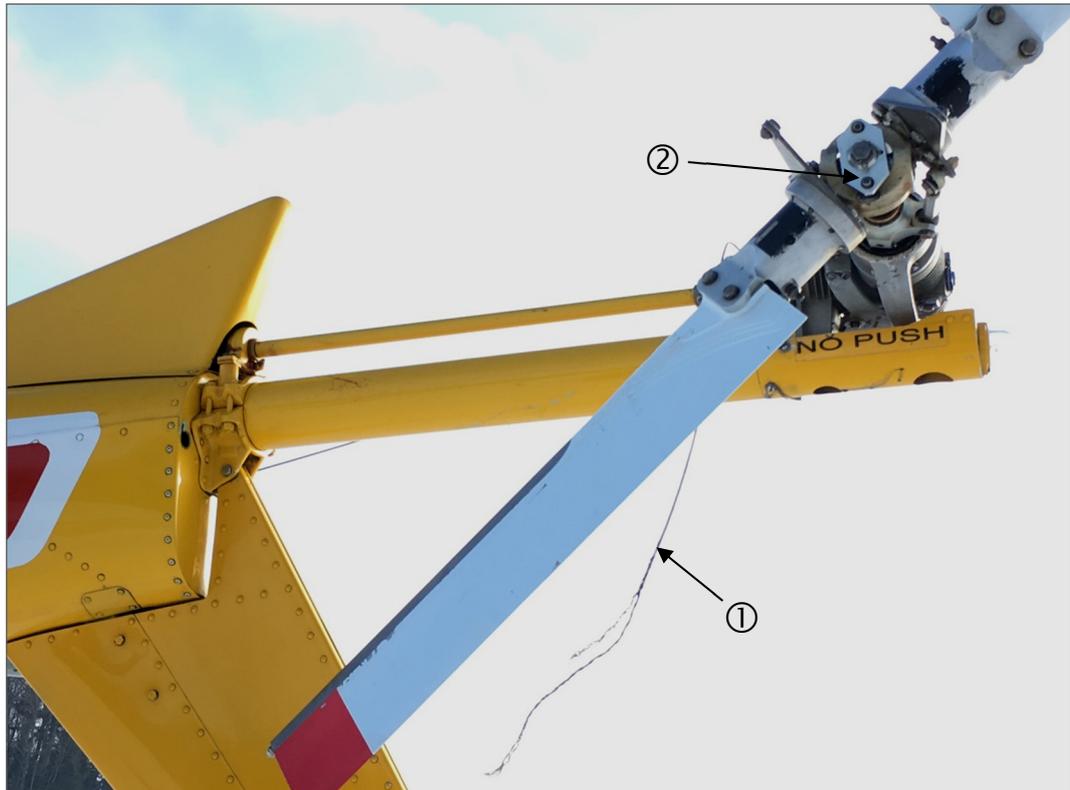
Gleich nach dem Zwischenfall konnte festgestellt werden, dass das linke Steuerseil des Heckrotors gerissen war (vgl. Abbildung 2). Zusätzlich waren an beiden Heckrotorblättern Spuren ersichtlich, die auf einen Kontakt mit dem Steuerseil hindeuten.

**Abbildung 2:** Situation des Heckrotorsystems der HB-XLS am Unfalltag: ersichtlich sind das gerissene linke Steuerseil ① und der statische Stopp (*static stop*) ②, der die Taumbewegung des Heckrotors begrenzt (vgl. Kapitel 1.4.).

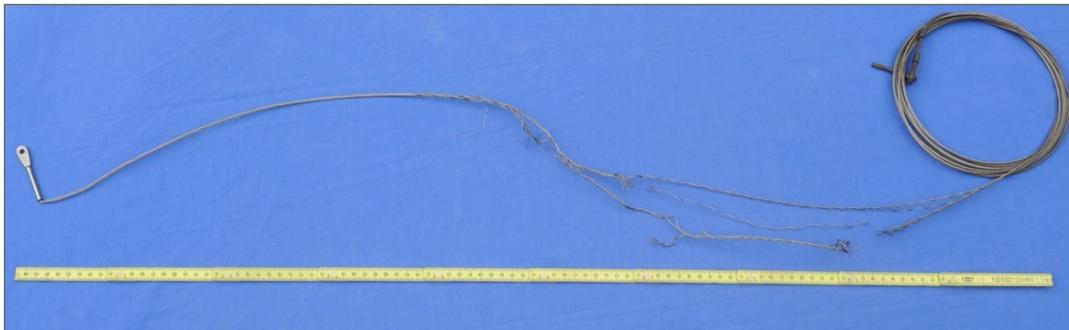
Erste Untersuchungen zeigten, dass das linke Steuerseil des Heckrotors im Bereich der hintersten im Heckausleger montierten Seilrolle, die das Seil führt und ablenkt, an zwei Stellen gerissen war (vgl. Abbildung 3).

**Abbildung 3:** Gerissenes linkes Steuerseil des Heckrotors in ausgebautem Zustand. Am linken Bildrand ist das Anschlussstück zur Heckrotoransteuerung ersichtlich.

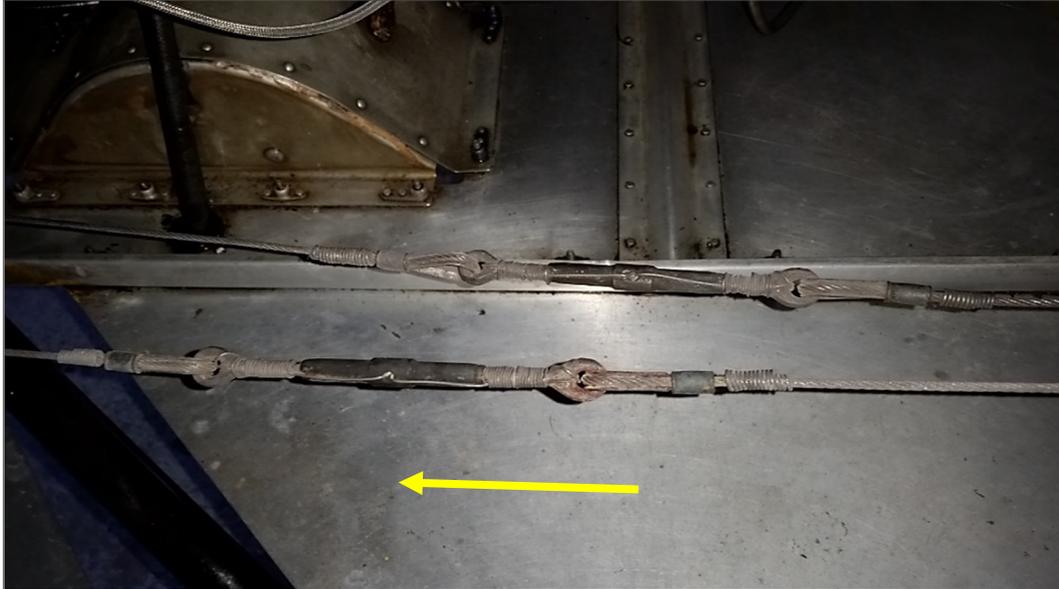
Die Spannschrauben waren korrodiert und an den Drahtsicherungen wurden Ablagerungen festgestellt. Es konnten keine Spuren von Kontroll- und Einstellarbeiten vorgefunden werden (vgl. Abbildung 4).

**Abbildung 4:** Spannschrauben des rechten und linken Heckrotorsteuerseils mit Drahtsicherung gegen selbständiges Aufdrehen. Diese befinden sich bei der HB-XLS in Motor-nähe. Der gelbe Pfeil zeigt die Flugrichtung an.

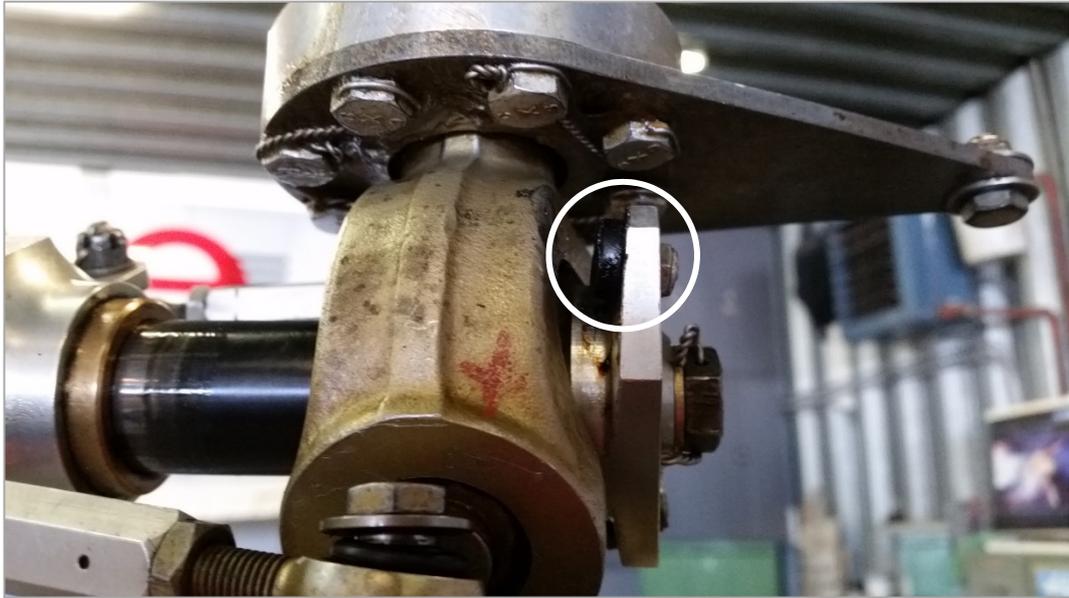
Beide Gummipuffer waren zum Unfallzeitpunkt abgenutzt und aufgeweicht. Aus den technischen Akten war nicht ersichtlich, wann die Gummipuffer letztmals ersetzt worden sind.

**Abbildung 5:** Heckrotorwelle mit Hub und statischem Stopp mit mangelhaftem Gummipuffer (weiss eingekreist) der HB-XLS. Das Foto wurde am Unfalltag aufgenommen.

Der Zustand der beiden Gummipuffer (*rubber teeter stop bumper*) am statischen Stopp des Heckrotors war mangelhaft (vgl. Kapitel 1.4.2.4). Diese hätten spätestens bei der letzten Kontrolle ersetzt werden müssen.

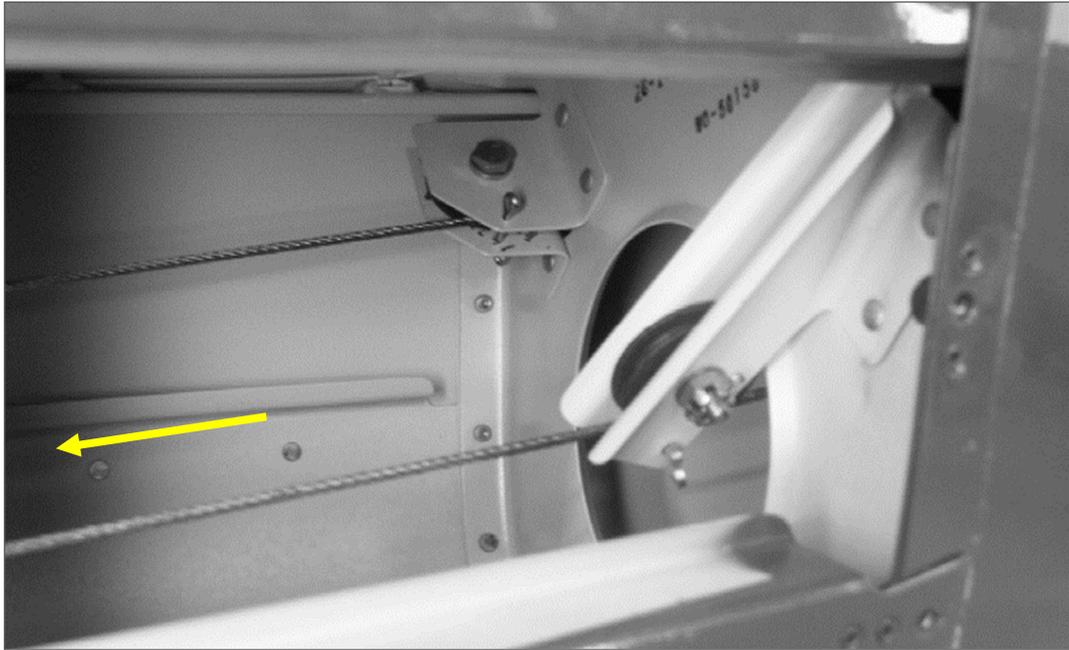
**Abbildung 6:** Anordnung der linken Seilrolle im hinteren Bereich des Heckauslegers, wie im *Service Directive Bulletin* des Herstellers dargestellt. Der gelbe Pfeil zeigt die Flugrichtung an.

Abbildung 6 wurde dem SDB entnommen und zeigt eine modifizierte Version der installierten linken Seilrollenhalterung. Die linke Seildurchführung befindet sich rund 20 mm Richtung Zentrum des Heckauslegers und etwa 60 mm tiefer (vgl. Abbildung 7). Dadurch wird der Abstand zwischen Heckrotorblattspitze und Steuerseil vergrößert.

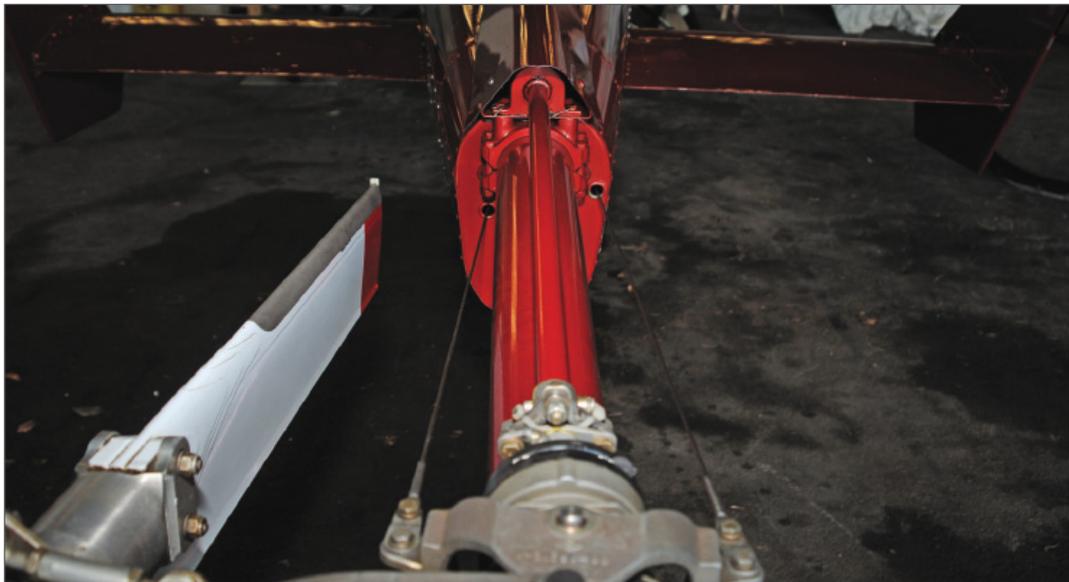
**Abbildung 7:** Modifizierte Version der Seildurchführung bei einem typengleichen Helikopter.

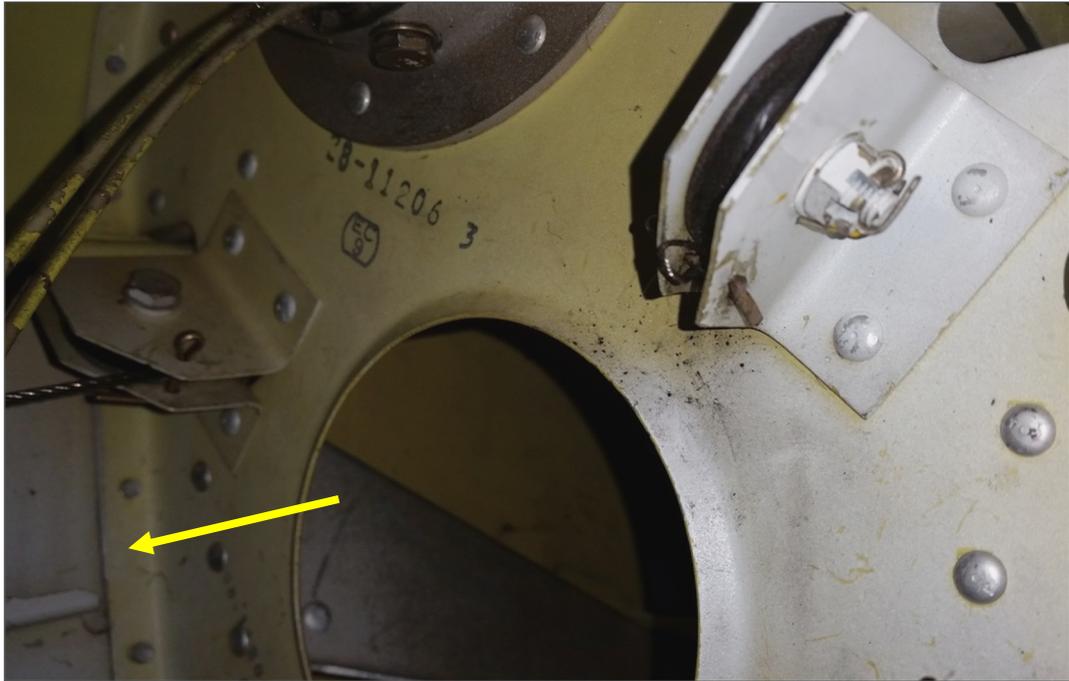
Bei der HB-XLS waren die linke und die rechte Seilführung identisch und symmetrisch montiert (vgl. Abbildung 8).

**Abbildung 8:** Symmetrische Seilführung bei der HB-XLS. Der gelbe Pfeil zeigt die Flugrichtung an.

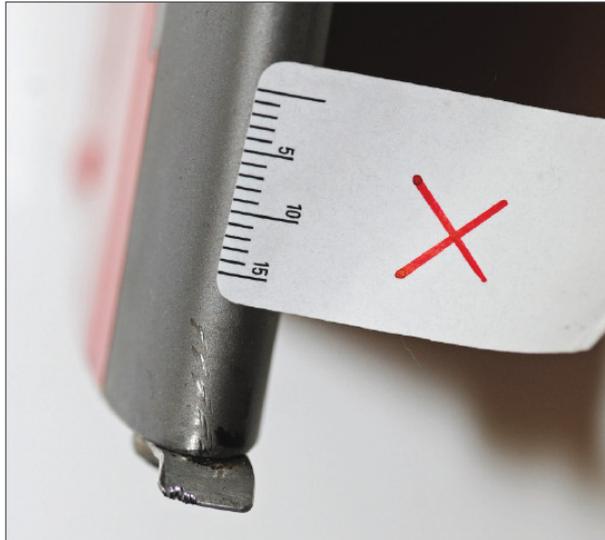
Die an den Rotorblattenden montierten Metallplättchen als Berührungsindikatoren (*strike indicator*) zeigten starke Einkerbungen, die auf einen heftigen Kontakt mit dem Steuerseil hinweisen (vgl. Abbildung 9). Der eine Indikator wurde zusätzlich nach aussen und in Drehrichtung des Heckrotors gesehen nach hinten gebogen. Im äusseren Bereich beider Rotorblätter konnten Kontaktsuren des Steuerseils in Form von Kratzspuren nachgewiesen werden. Die Spuren verlaufen beim einen Blatt rund 370 mm entlang der Eintrittskante Richtung Blattwurzel, beim anderen Blatt 160 mm in dieselbe Richtung (vgl. Abbildung 10). Diese Spuren wurden durch das gerissene Steuerseil verursacht.

**Abbildung 9:** Einkerbung am *strike indicator* und Kontaktspur an der Eintrittskante des Heckrotorblattes (Nr.1).

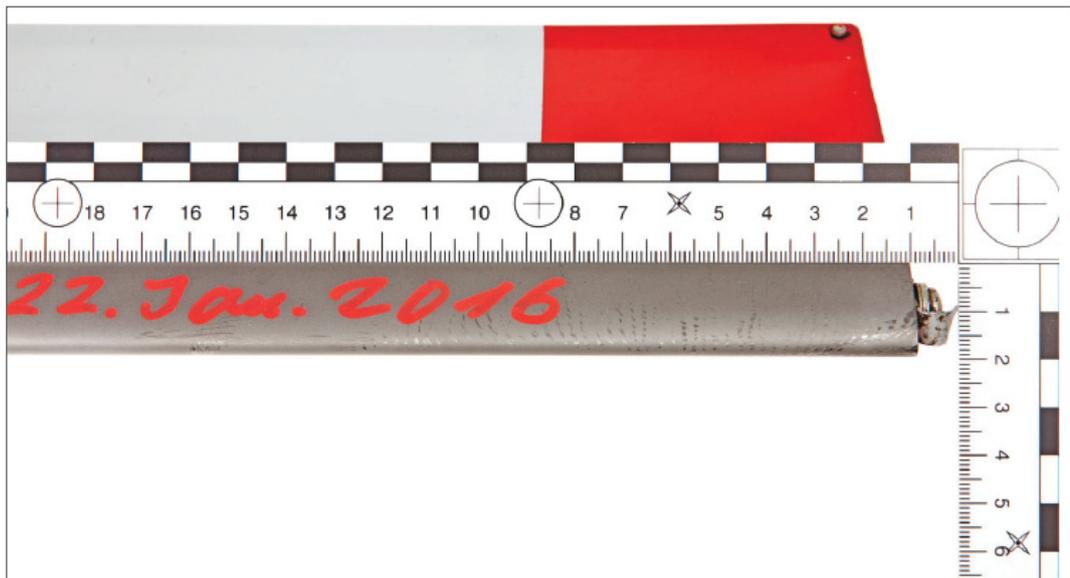
**Abbildung 10:** Kontakts Spuren an der Eintrittskante des Heckrotorblattes (Nr. 2) sowie verbogener *strike indicator*.

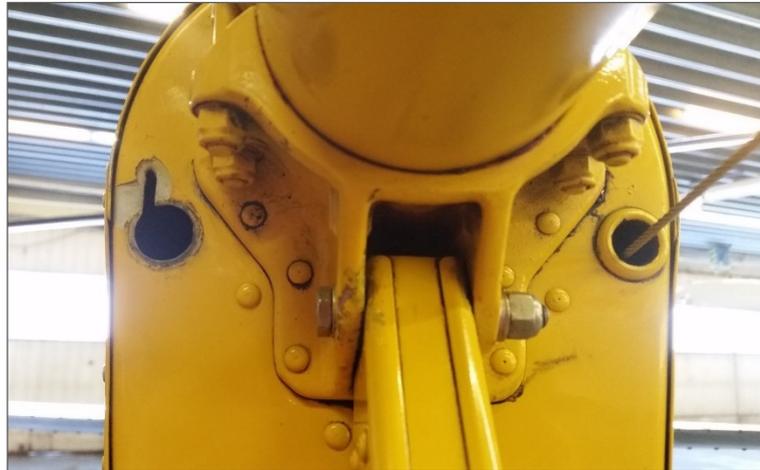
Im nach oben verlaufenden Einschnitt der linken Durchführung konnten Formspuren des Steuerseils festgestellt werden. Der Kantenschutz war bei der linken Durchführung nicht mehr vorhanden. Ein Teil des Schutzes konnte beim Startplatz aufgefunden werden.

**Abbildung 11:** Hinterste Trennwand des Heckauslegers mit dem Einschnitt bei der linken Seildurchführung.

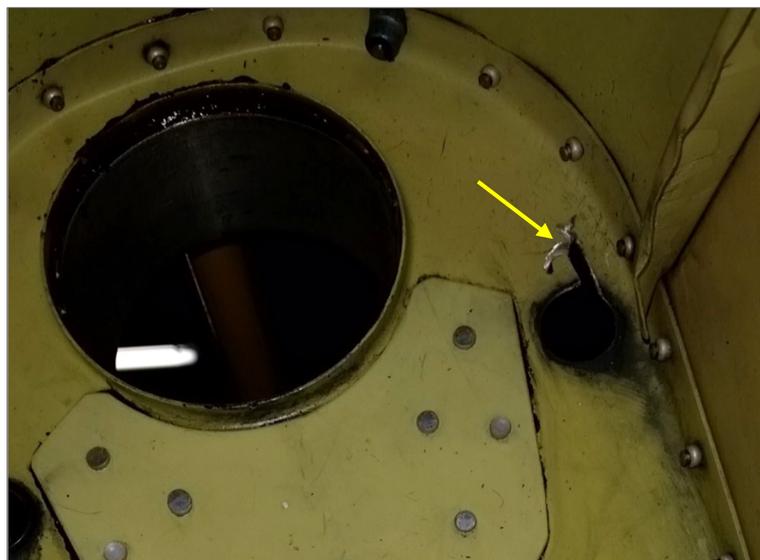
Auf der Innenseite der Trennwand wurde ein Span festgestellt. Dieser verlief ins Innere des Heckauslegers (vgl. Abbildung 12).

**Abbildung 12:** Innenseite der Trennwand, an deren Ende des Einschnitts der Span ersichtlich ist (gelber Pfeil).

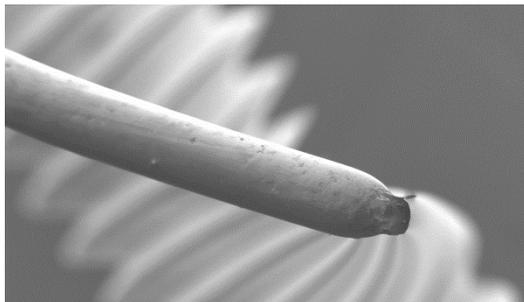
Die Brüche zeigten starke Einschnürung, teilweise trichterförmig, teilweise mit einseitiger Schublippe (vgl. Abbildung 13). Über den gesamten Bruchquerschnitt waren Bruchwaben nachweisbar. Das Bild entsprach einem duktilen, d.h. zähen, Schubspannungsbruch. Ermüdung war nicht nachweisbar.

Abbildung 13: Markante Einschnürung

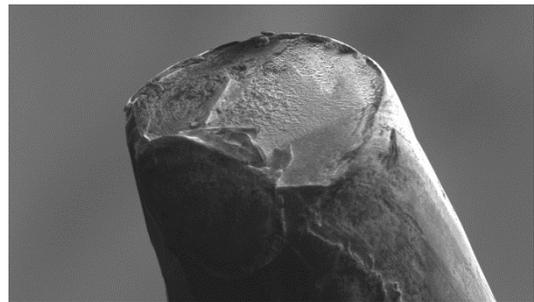
Ein weiterer Bruch entsprach einem Schwingbruch. Schwingstreifen liessen sich jedoch nicht nachweisen, was aber bei Drahtbrüchen mit kleinen Drahtdurchmessern und hoher Kaltverfestigung nicht aussergewöhnlich ist (vgl. Abbildung 14).

Einzelne Drähte der Litzen des linken Steuerseils brachen über längere Zeit in Folge von Ermüdung. Dadurch wurde das Seil mechanisch geschwächt.

Abbildung 14: Schwingbruch

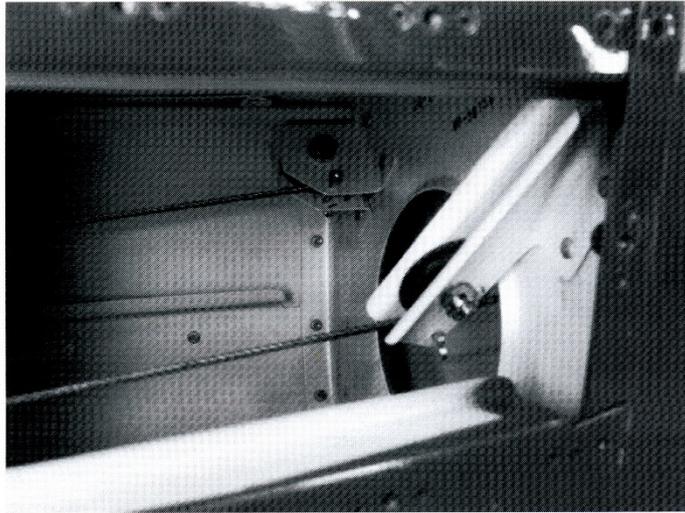
Figure 1. Tail Rotor Control Cable Pulley Installation

Enstrom has received reports from inspection personnel in the field of frayed and worn tail rotor control cables. The reports indicate that the wear is occurring at the pulleys (See Figure 1) in the tailcone located aft of the horizontal stabilizers. These pulleys are installed in tailcone assemblies installed on all 280FX model aircraft and F-28F model aircraft, S/N 744 and subsequent.
