# **Schlussbericht Nr. 2333 der Schweizerischen Sicherheitsuntersuchungsstelle SUST**

über den Unfall des Flugzeuges  
Jodel DR 1050, HB-SEW,

vom 17. März 2017

auf dem Regionalflugplatz  
St. Gallen-Altenrhein (LSZR)/SG

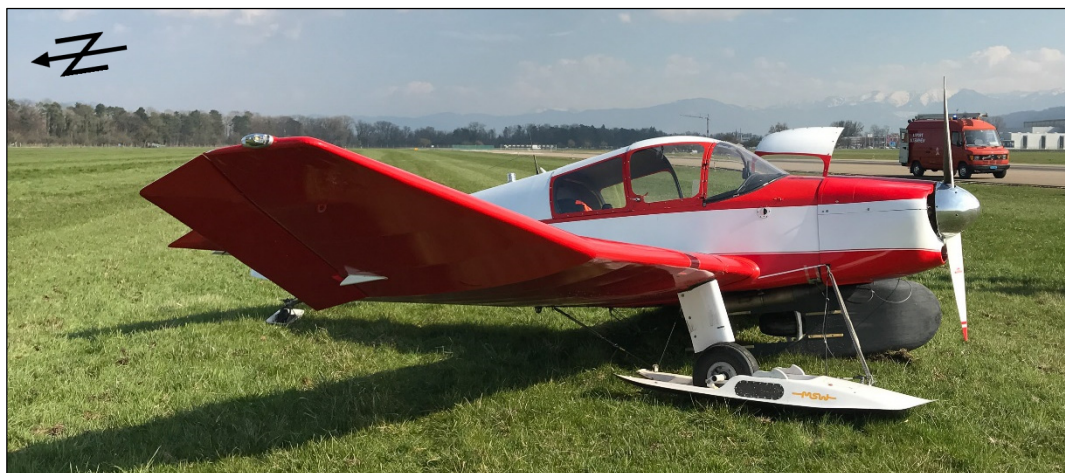
Das Flugzeug rollte in einer engen Rechtskurve zwischen der Pistenrandbefeu-  
erung von der Piste in das angrenzende Wiesland. Dabei knickte das linke Haupt-  
fahrwerk ein. In der Folge schlitterte das Flugzeug in einer Linkskurve weiter und  
kam schliesslich in Richtung Südwesten stehend zum Stillstand (vgl. Abbildung 2).

**Abbildung 2:** Endlage der HB-SEW; Blickrichtung zum Pistenanfang 28

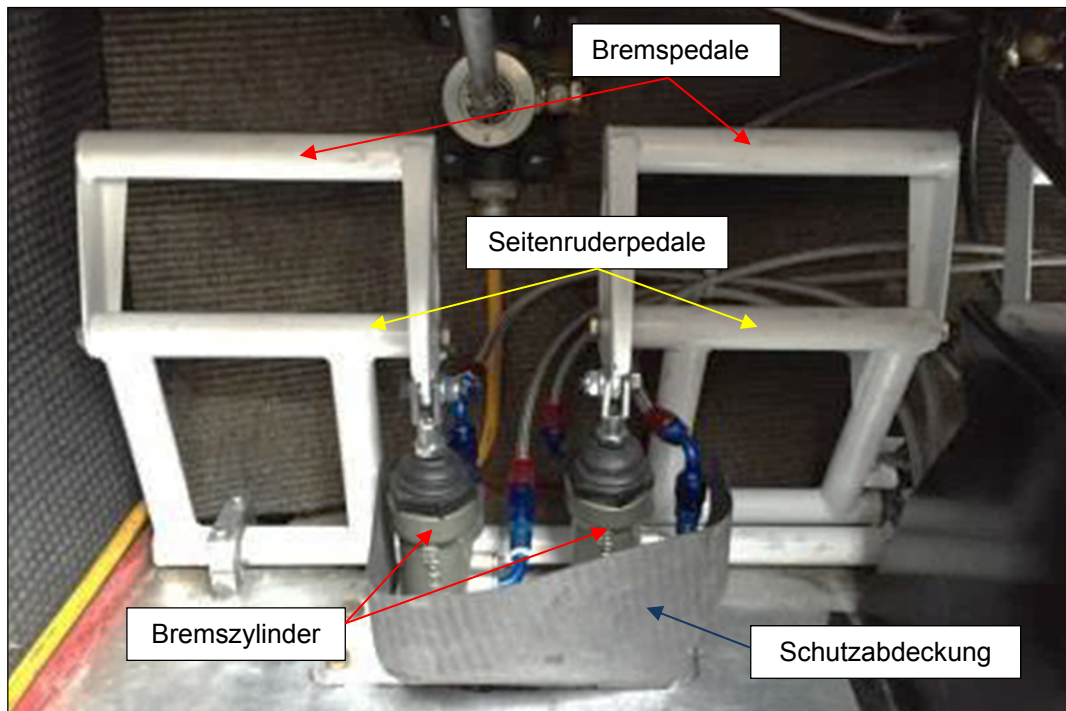
Die HB-SEW wurde im Frühjahr 2015 von den ursprünglichen, nur vom linken Sitz aus bedienbaren Fersenbremsen (*heel brakes*) auf von beiden Sitzen aus bedienbare Fussspitzenbremsen (*toe brakes*) umgebaut (vgl. Abbildung 3). Es handelt sich um hydraulisch betätigte Einzelradscheibenbremsen.

**Abbildung 3:** Pilotenseitiges Pedalsystem, bestehend aus den Seitenruderpedalen sowie den Bremspedalen.

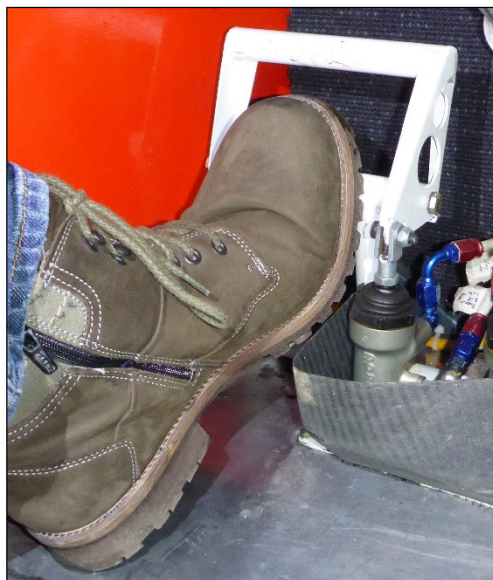
Aufgrund der geringen Platzverhältnisse im Fussraum sind die Seitenruder- und Bremspedale derart eingebaut, dass die Fusssohlen beim Hochschieben der Füße auf die Bremspedale leicht angehoben werden müssen (vgl. Abbildung 4 und Abbildung 5) und die Bremswirkung bereits bei einer geringen Auslenkung des Bremspedales auftritt (vgl. Abbildung 6 und Abbildung 7).

**Abbildung 4:** Fussposition mit zurückgezogener Ferse; die Fusssohle liegt nur auf dem Seitenruderpedal, aber nicht auf dem Bremspedal auf.

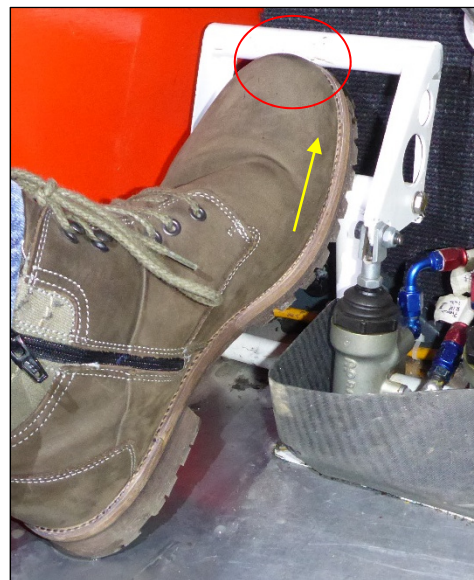
**Abbildung 5:** Beim Hochschieben des Fußes (gelber Pfeil) steht die Fussspitze ohne Anheben der Fusssohle am Quersteg des Bremspedals an (roter Kreis).

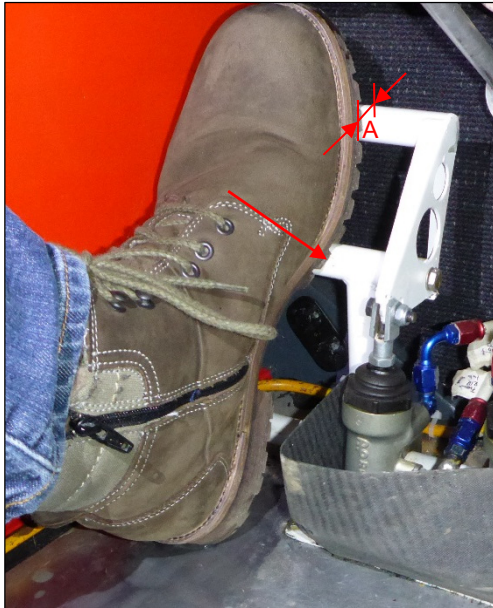
**Abbildung 6:** Fussposition, bei der das Bremspedal betätigt werden kann: Die Fusssohle liegt auf dem Seitenruderpedal auf (roter Pfeil). Trotz stark angewinkeltem Fuss ist der Abstand (A) zwischen Fusssohle und Bremspedal nur gering.

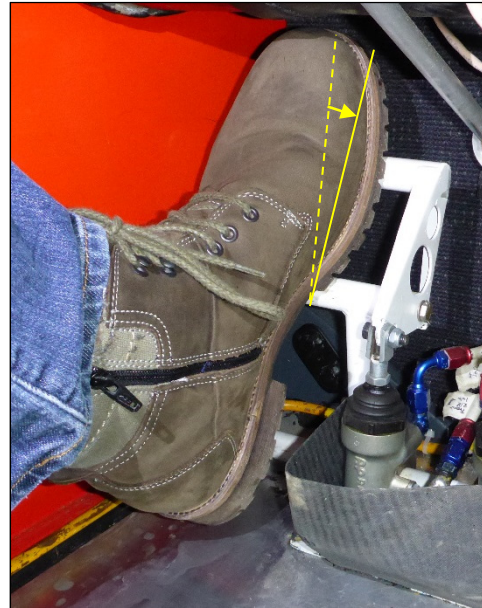
**Abbildung 7:** Zur Betätigung des Bremspedals muss die Fussspitze nur wenig nach vorne gedrückt werden (gelber Pfeil). Die Bremswirkung tritt bereits bei einer sehr geringen Auslenkung des Bremspedals ein.

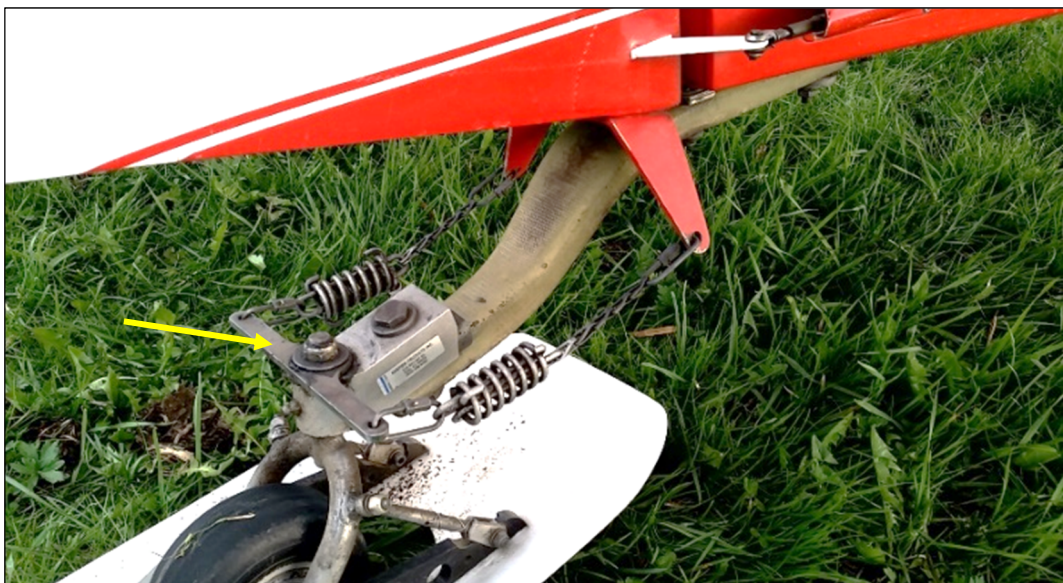
**Abbildung 8:** Heckradfahrwerk mit Lenkhebel (gelber Pfeil) der HB-SEW

Bei der Überprüfung der Heckradansteuerung wurde festgestellt, dass beim Betätigen des Lenkhebels am verriegelten Heckradfahrwerk nach links dieser bereits bei geringem Kraftaufwand über die Kolbenfeder rutschte und somit in den entriegelten Zustand geriet. Weitere Abklärungen ergaben, dass der Lenkhebel beim Schliessmechanismus einseitige Verschleisspuren aufwies.

Das abrupte Ausscheren, das die Piloten während des Ausbrechens des Flugzeuges nach rechts verspürten, ist auf das Entriegeln des Heckrades zurückzuführen. Aufgrund der vorgefundenen Verschleisspuren am Lenkhebel erfolgte das Entriegeln etwas früher, als dies bei einem neuwertigen Bauteil der Fall gewesen wäre. Dies hatte jedoch keinen Einfluss auf den lateralen Kontrollverlust (vgl. Kapitel 2.1.1).

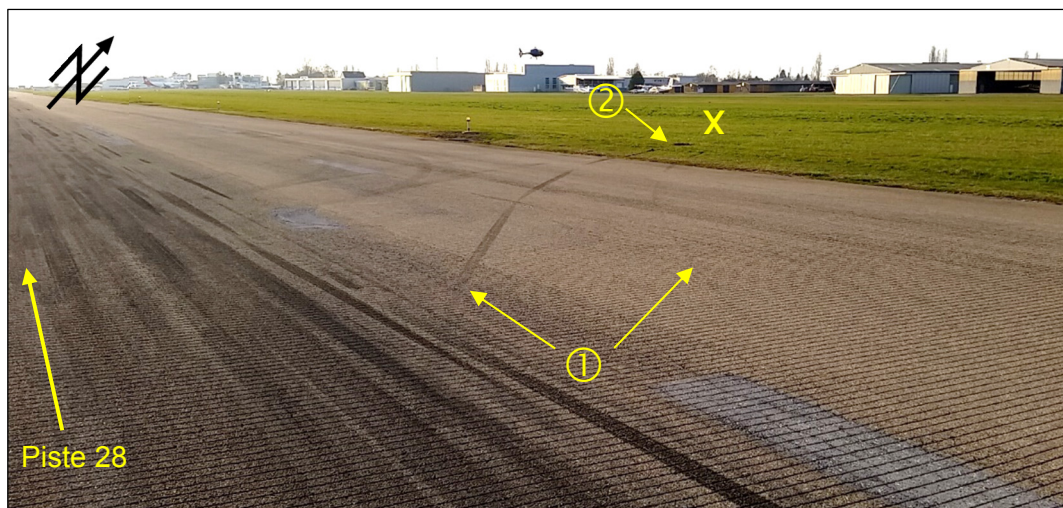
Das Spurenbild des Hauptfahrwerks auf der Hartbelagpiste und im Wiesland stimmte mit dem im Flugverlauf (vgl. Kapitel 1.1.3) beschriebenen Ablauf nach der Landung überein. Rund 250 m nach dem Aufsetzen auf der Piste 28 brach das Flugzeug nach rechts aus und rollte über den Pistenrand hinaus (vgl. Abbildung 9). Nach wenigen Metern knickte das linke Hauptfahrwerk zum Rumpf hin ein. Die Flugzeugendlage befand sich etwa 17 m vom Pistenrand und rund 290 m vom Aufsetzpunkt entfernt.

**Abbildung 9:** Fotoaufnahme am Unfalltag in nordwestlicher Richtung, nachdem das Flugzeug aus der Gefahrenzone abtransportiert worden war: ① Reifenabriebspuren des Hauptfahrwerks der HB-SEW; ② Ort des Einknickens des linken Hauptfahrwerks; (X) Flugzeugendlage. Die Mittellinie (*center line*) der Piste 28 befindet sich links ausserhalb des Bildes.

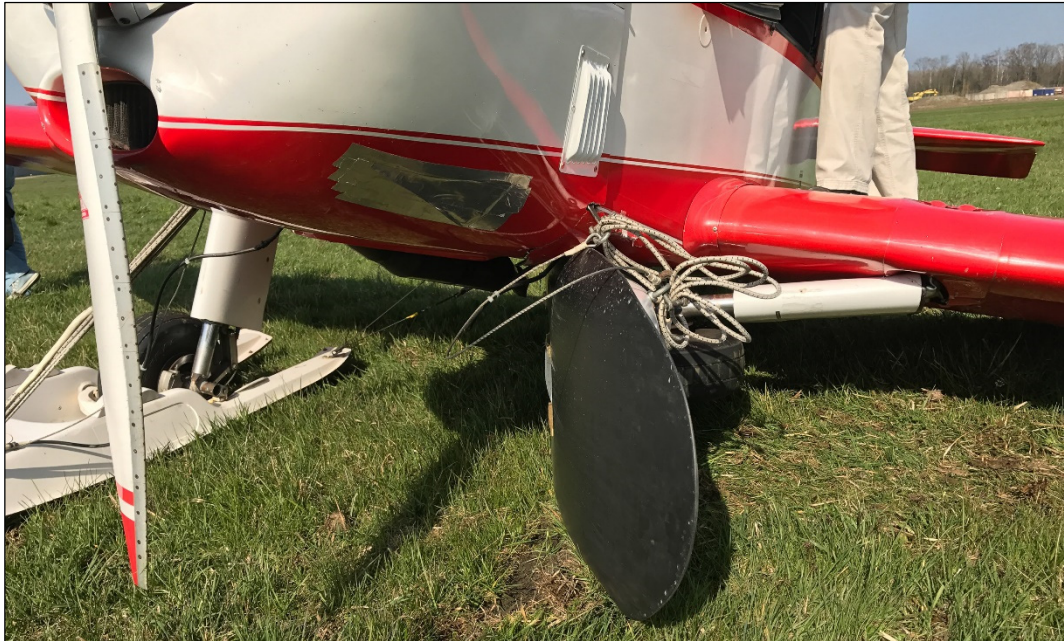
Das linke Hauptfahrwerk wurde stark beschädigt und verursachte am linken, vorderen Flugzeugrumpf und am linken Flügel erhebliche Schäden (vgl. Abbildung 10). Anderweitige durch den Unfall entstandene Beschädigungen konnten keine festgestellt werden. Der Propeller hatte während des Unfallhergangs keine Bodenberührung.

**Abbildung 10:** Endlage der HB-SEW: Geknicktes linkes Hauptfahrwerk mit ersichtlichen Beschädigungen am linken vorderen Rumpf und am linken Flügel.
