Schlussbericht Nr. 2336 der Schweizerischen Sicherheitsuntersuchungsstelle SUST

über den Unfall des Segelflugzeuges
Schleicher ASK 21, I-NIBO,

vom 12. August 2017

1.2 km südwestlich von Stabio (TI)

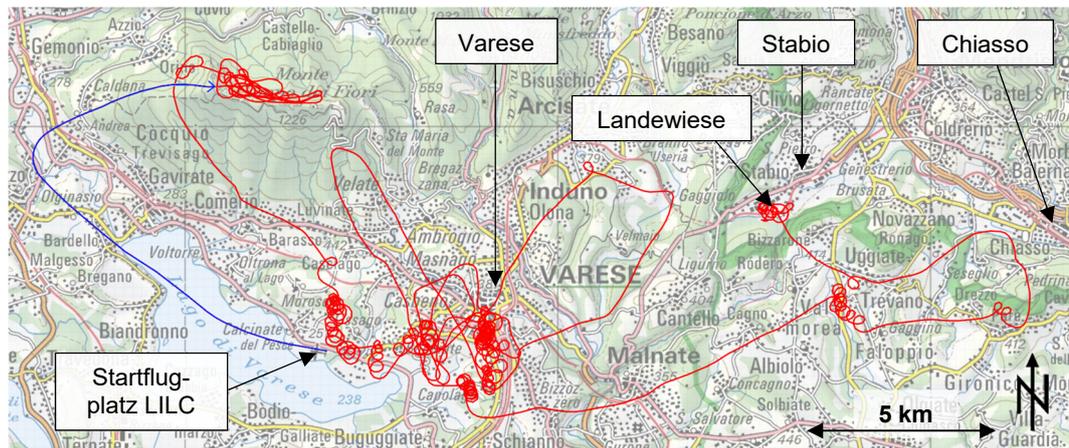
Um 13:57 Uhr startete die I-NIBO im Flugzeugschlepp. Nach dem Ausklinken vom Schleppflugzeug wechselten sich die beiden Piloten bei der Steuerung des Segelflugzeuges in unregelmässigen Abständen ab und flogen während knapp zwei Stunden zuerst nördlich und dann meistens östlich von Calcinate del Pesce (vgl. Abbildung 1). Sie erreichten dabei in schwachem Aufwind eine maximale Flughöhe von 1500 m/M. Im Anschluss flogen sie weiter in östlicher Richtung und kehrten südlich von Chiasso auf einer Flughöhe von knapp 1000 m/M wieder Richtung Westen um, ohne weitere verwertbare Aufwinde zu finden. In dieser Flugphase wurde den Piloten gewahr, dass aufgrund der geringen Flughöhe der direkte Rückflug nach Calcinate del Pesce nicht mehr möglich war und sie eine Landung ausserhalb eines Flugplatzes, eine sogenannte Aussenlandung, in Erwägung ziehen mussten. Zu diesem Zeitpunkt befand sich die I-NIBO bereits ausserhalb des Trichters³ um Calcinate del Pesce (vgl. Abbildung 2).

Abbildung 1: Flugweg der I-NIBO (Schleppflug blau, Segelflug rot) basierend auf den Aufzeichnungen des Flarm, Quelle der Basiskarte: Bundesamt für Landestopografie.

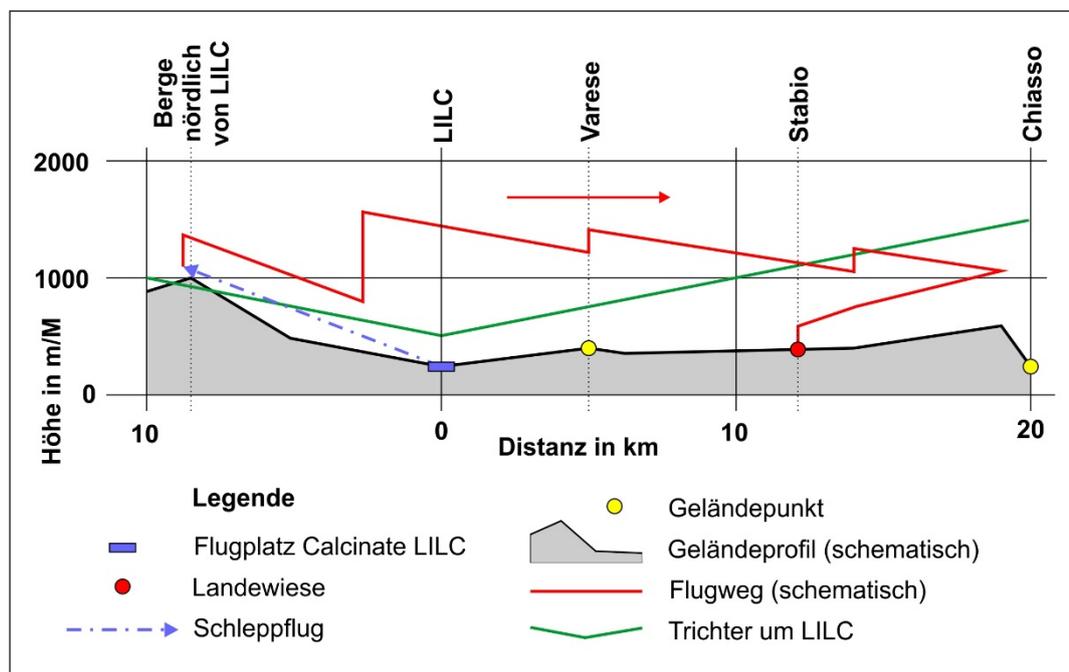
Abbildung 2: Schematisches Höhenprofil des Flugweges der I-NIBO basierend auf den Aufzeichnungen des Flarm

Während des Fluges in Richtung Chiasso verliessen die Piloten den Trichter um den Flugplatz Calcinate del Pesce (LILC) (vgl. Kapitel 1.1.3, Abbildung 2), obwohl sie nur einen lokalen Flug im Flugplatzbereich geplant hatten. Es ist anzunehmen, dass ihnen dieser Aspekt nicht bewusst war. Damit gingen sie das Risiko ein, den Ausgangsflugplatz ohne Aufwinde und unter Einhaltung der nötigen Sicherheitsreserven nicht mehr erreichen zu können.

Das Verlassen des Trichters um den Ausgangsflugplatz während eines lokalen Segelfluges wurde als beitragender Faktor für die Entstehung des Unfalls ermittelt.

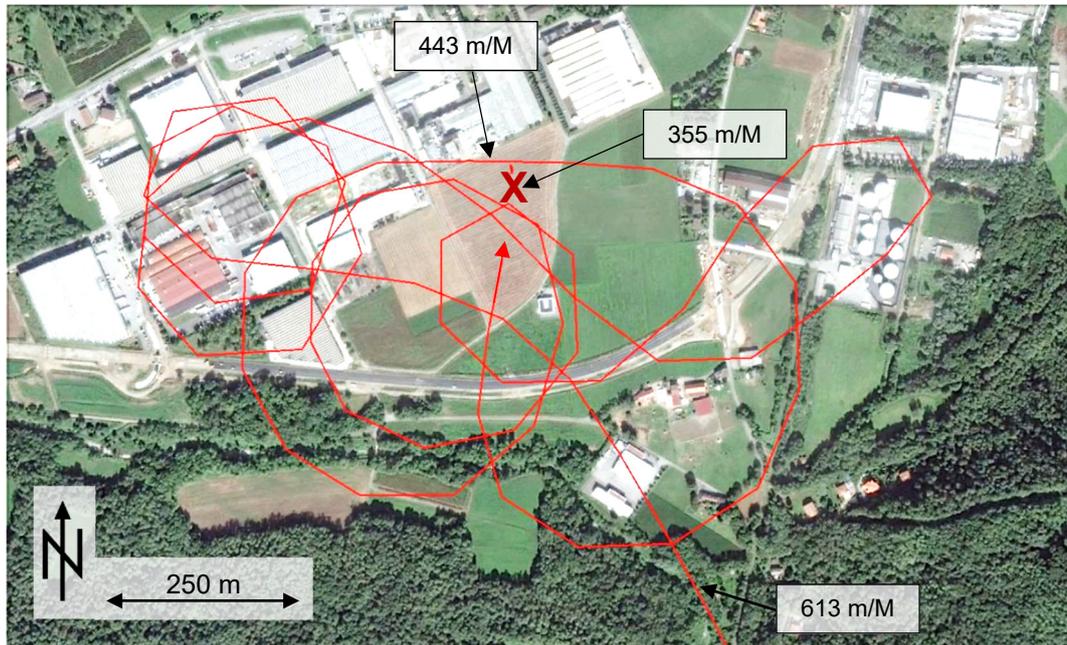
Über diesen Wiesen flogen sie mehrere Vollkreise nach rechts und links bei kontinuierlich abnehmender Flughöhe (vgl. Abbildung 3). In dieser Phase konnten sie die Wiesen gut einsehen und entschieden sich für eine Landewiese unmittelbar südlich eines Industriegebäudes, die ihnen für die Aussenlandung am geeignetsten erschien. Die Piloten schätzten die Gesamtlänge auf rund 200 m.

Auf etwa 450 m/M, was einer Flughöhe von 95 m über Grund entspricht, und direkt über der Landewiese in östlicher Richtung fliegend, leitete der Pilot A den Landeanflug ein, der aus einer kontinuierlichen 270-Grad-Rechtskurve bestand. Im End-

anflug, der mit einer angezeigten Fluggeschwindigkeit von rund 110 km/h in nördlicher Richtung und unter einem steilen Anflugwinkel erfolgte, fuhr der Pilot A die Bremsklappen vollständig aus. Das Segelflugzeug schlug in der Folge rund 90 m vor dem Ende der Landewiese hart auf den Boden auf und kam nach weiteren 50 m zum Stillstand.

Abbildung 3: Flugweg der I-NIBO (rote Linie) über der Landewiese inklusive Endlage am Boden (rotes Kreuz) gemäss den alle 4 Sekunden erfolgten Aufzeichnungen des Flarm, dargestellt in Google Earth.

Die Auswertung des Flugweges zeigt, dass der Pilot bei der Aussenlandung nicht das Konzept eines Anfluges mit einer normalen Platzrunde, bestehend aus Gegen-, Quer- und Endanflug wie beim Anflug auf einen Flugplatz, befolgte. Die Fehleinschätzung der Höhe über Grund kann den Piloten zudem dazu verleitet haben, dass er den Landeanflug erst bei 95 m über Grund einleitete. Nach diesem Landeanflug, der lediglich aus einer kontinuierlichen 270-Grad-Kurve bestand, befand sich das Flugzeug auf einem zu steilen Endanflugwinkel sehr nahe der vorgesehenen Landestelle. Der Pilot war so gezwungen, das Segelflugzeug mit überhöhter Geschwindigkeit im letzten Drittel der Wiese hart auf den Boden aufprallen zu lassen, um eine Kollision mit dem Zaun vor den Gebäuden am Ende der Landewiese zu vermeiden. Diese unzweckmässige Anflugeinteilung wurde als kausaler Faktor in der Entstehung des Unfalls ermittelt.

Der Unfall, bei dem das Segelflugzeug bei einer Aussenlandung mit überhöhter Geschwindigkeit hart auf dem Boden aufprallte und stark beschädigt wurde, ist auf eine unzweckmässige Anflugeinteilung zurückzuführen.
