Rapporto finale n° 2336 del Servizio d'inchiesta svizzero sulla sicurezza SISI

relativo all'infortunio dell'aliante
Schleicher ASK 21, I-NIBO,

del 12 agosto 2017

1.2 km a sudovest di Stabio (TI)

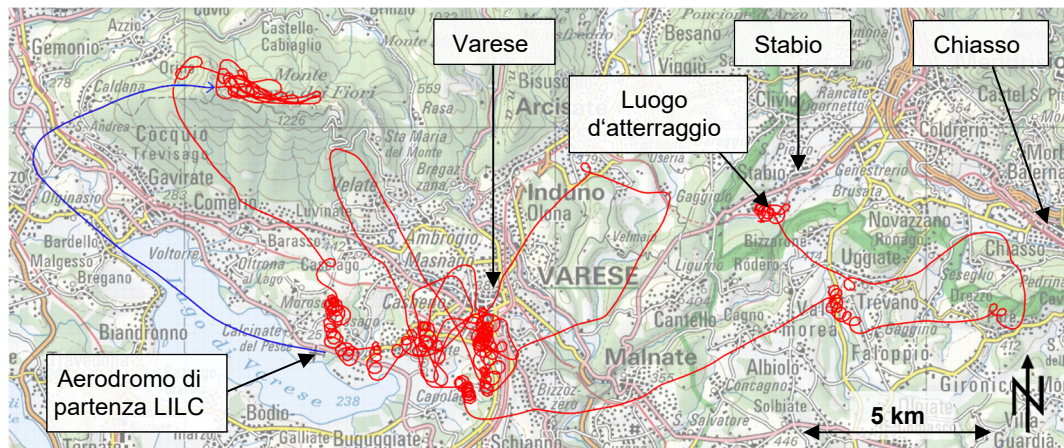
Alle 13 h 57 min, l'I-NIBO decolla in traino. Dopo lo sgancio dall'aereo da traino, i due piloti si alternarono a intervalli irregolari ai comandi dell'aliante, volando per poco meno di due ore dapprima a nord e poi principalmente a est di Calcinate del Pesce (Vedi figura 1). Sfruttando le deboli ascendenze, raggiungono un'altitudine massima di volo di 1500 m/M. In seguito, proseguono il loro volo verso est e poi, giunti a sud di Chiasso a un'altitudine di appena 1000 m/M, invertono la direzione di volo, dirigendosi verso ovest senza più trovare ascendenze sfruttabili. In questa fase del volo, i piloti realizzano che, a causa dell'altitudine di volo ormai assai ridotta, un rientro diretto a Calcinate del Pesce in volo planato non era più possibile. Viene allora presa in considerazione l'eventualità di un atterraggio di fortuna fuori campo. A quel momento, l'I-NIBO era ormai già fuori dal cono³ di Calcinate del Pesce (Vedi figura 2).

Figura 1: Tracciato del volo dell'I-NIBO, estrapolato dalla registrazione del Flarm (volo in traino in blu, volo veleggiato in rosso). Cartina di base dell'Ufficio federale di topografia.

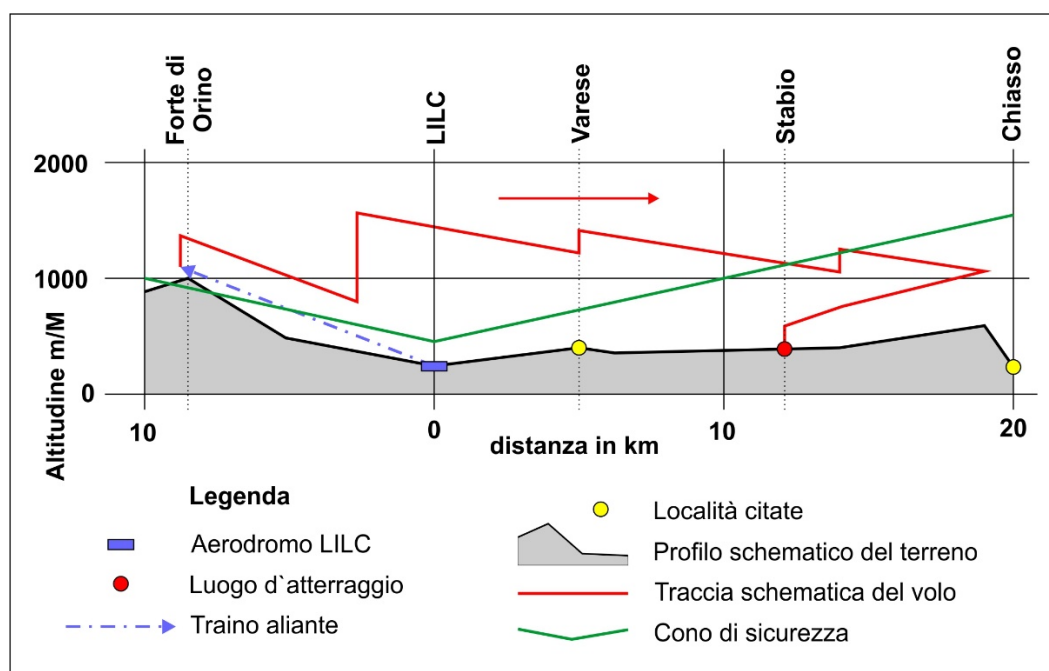
Figura 2: Profilo schematico delle altitudini di volo lungo la rotta dell'I-NIBO, estrapolato dalla registrazione del Flarm.

Durante il volo in direzione di Chiasso, i piloti sono usciti dal cono dell'aerodromo di Calcinate del Pesce (LILC) (Vedi capitolo 1.1.3, figura 2). È presumibile che i piloti non abbiano valutato questo aspetto e non ne siano stati coscienti. Ciò li ha esposti al rischio, nel caso non incontrassero più ascendenze, di non essere in grado di raggiungere l'aerodromo di partenza mantenendo le necessarie riserve di sicurezza.

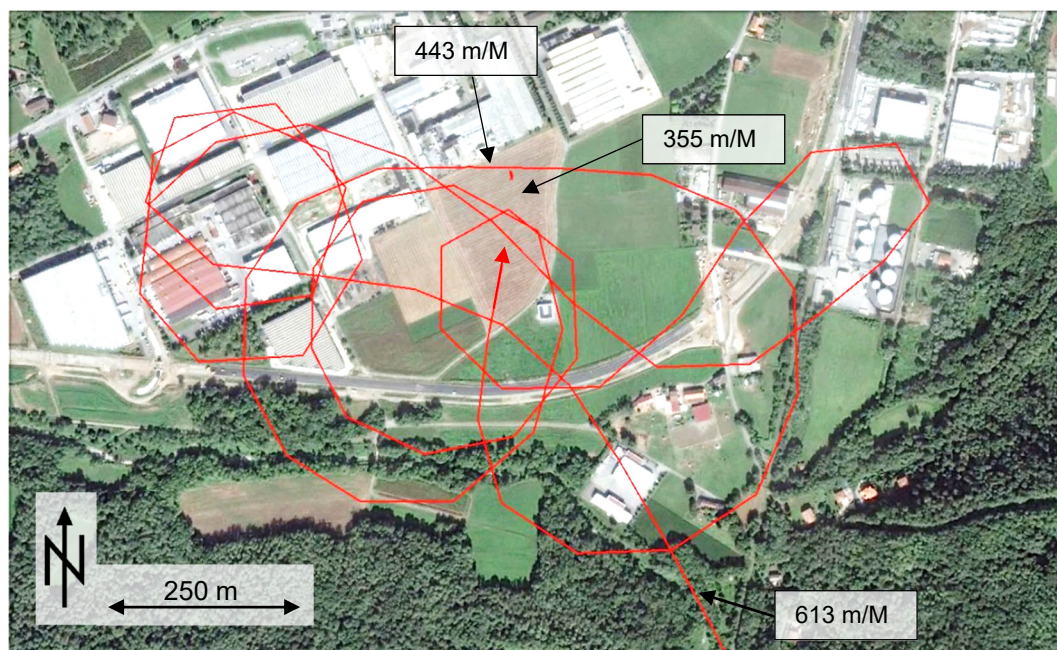
Al disopra di questi campi, eseguono numerose spirali a destra e a sinistra perdendo continuamente quota (Vedi figura 3). In questa fase possono osservare attentamente i terreni e decidono per quello situato immediatamente a sud di un complesso industriale, che ritengono più idoneo per un atterraggio fuori campo. I piloti ne stimano la lunghezza in circa 200 m.

Figura 3: Tracciato della rotta dell'I-NIBO (linea rossa) sopra il terreno d'atterraggio e posizione finale al suolo (croce rossa), rappresentato secondo le registrazioni del Flarm ogni 4 secondi e riportato su Google Earth.

La valutazione della traccia del volo mostra che il pilota, durante la volta per l'atterraggio, non ha seguito il normale concetto programmato per un normale avvicinamento a un aeroporto, concetto che contempla un sottovento, delle virate di base e un finale. Il fatto di aver iniziato la volta d'atterraggio a soli 95 m/suolo è probabilmente dovuto all'errore di valutazione dell'altezza dal suolo. L'esecuzione di un avvicinamento consistente in un'unica semplice virata continua di 270 gradi ha portato il velivolo in finale con un angolo di discesa troppo ripido e in posizione troppo avanzata rispetto al punto d'atterraggio previsto. Onde evitare di collidere con la recinzione al limitare del prato, davanti al complesso industriale, il pilota è stato obbligato a posare duramente l'aliante nell'ultimo terzo del prato e a velocità elevata. L'inadeguata ripartizione della volta d'atterraggio è da ritenersi quale fattore causale dell'incidente.
