Schlussbericht Nr. 2337 der Schweizerischen Sicherheitsuntersuchungsstelle SUST

über den Unfall des Segelflugzeuges
DG-800 B, HB-2370,

vom 13. August 2017

2 km ost-südöstlich von Villarvolard (FR)

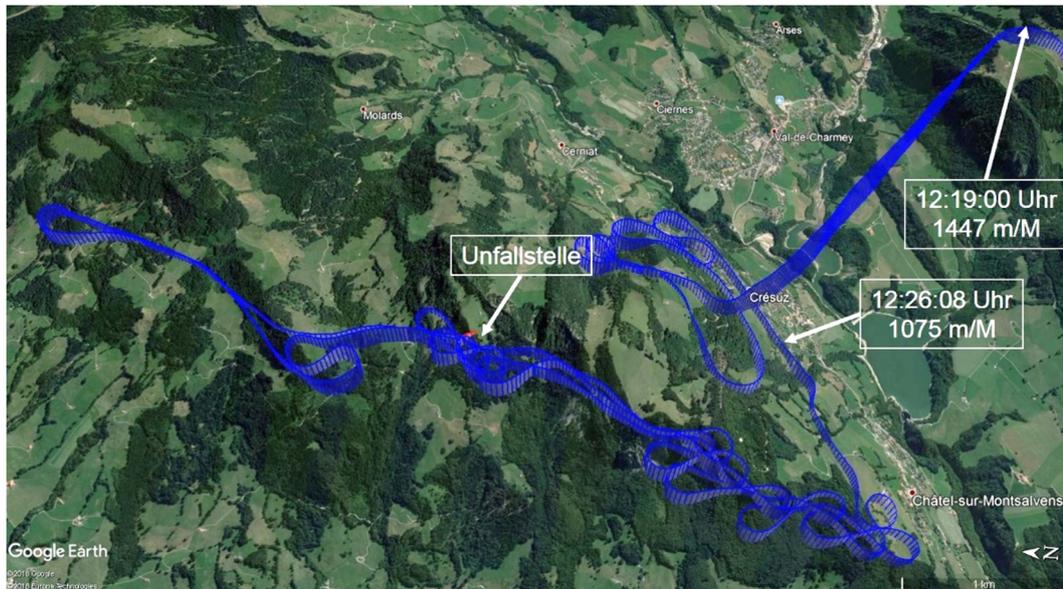
Abbildung 3: Flugweg der HB-2370 ab 12:19 Uhr dargestellt in Google Earth

Während einer knappen Viertelstunde flog die HB-2370 an den Westhängen östlich des Lac de Gruyère in einem Gebiet von 6 km Länge in einer mittleren Flughöhe von rund 1300 m/M (vgl. Abbildung 6). Der Pilot steuerte die HB-2370 in Achten grösstenteils vom Hang weg und näherte sich danach dem Hang wieder in moderaten, spitzen Winkeln.

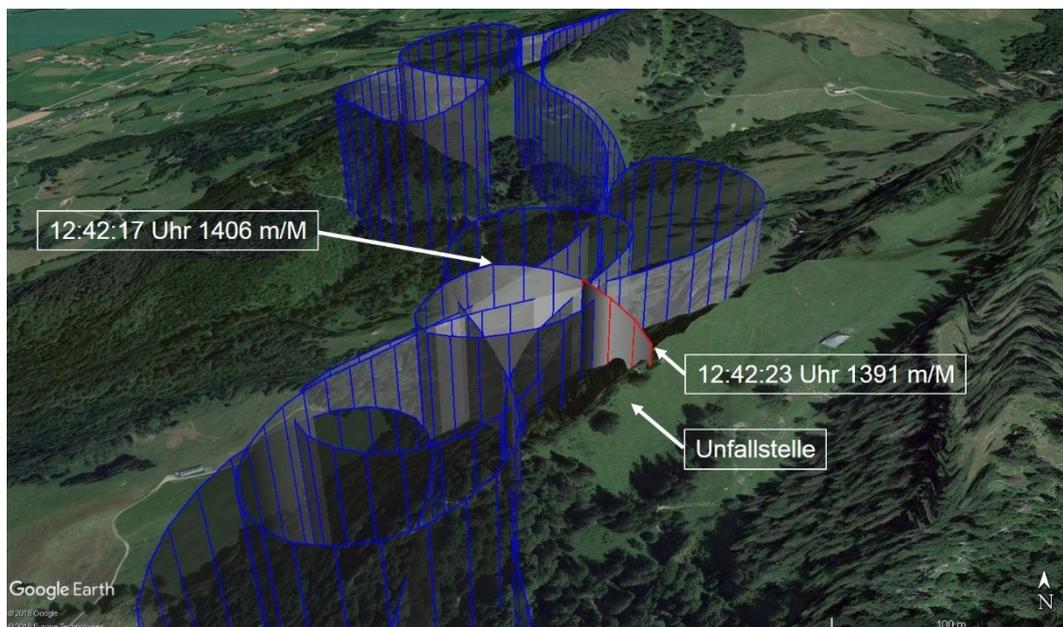
Um 12:42:17 Uhr drehte die HB-2370 auf einer Höhe von 1406 m/M in einem Rechtskreis ohne Höhengewinn gegen die Hangkrete ein. Unter dem rekonstruierten, verlängerten Flugweg zum Datenpunkt um 12:42:23 Uhr ist die Hangkrete 1380 m/M hoch (vgl. rotes Segment in Abbildung 4). Die HB-2370 erlitt in der Folge einen Kontrollverlust und prallte auf einer steilen Alpwise auf. Der Pilot wurde tödlich verletzt.

Abbildung 4: Unfallstelle in Blickrichtung Nord mit Flugweg der HB-2370 aus dem Segelflugrechner LX9000 bis 12:42:20 Uhr registriert (blau) sowie die rekonstruierte Verlängerung (rot) bis zum Datenpunkt aus dem *Open Glider Network* (OGN) um 12:42:23 Uhr, dargestellt in Google Earth.

Vor dem letzten Datenpunkt flog die HB-2370 während 16 Sekunden einen Rechtskreis mit einem Durchmesser von rund 125 m in Richtung Hangkrete (vgl. Abbildung 4 und Anlage 1). Mit dem daraus resultierenden Lastvielfachen von 1.4 g erhöhte sich die Überziehggeschwindigkeit von 70 km/h auf rund 83 km/h im Kurvenflug. Die IAS-Werte während der Rechtskurve gegen die Hangkrete zeigen wenig Reserve gegenüber der Überziehggeschwindigkeit, zumal sich das insgesamt gutmütige Flugverhalten beim Überziehen der DG-800 B bei hecklastiger Schwerpunktlage verschlechtert.

Der Flugweg der HB-2370 führte annähernd rechtwinklig und nur wenige Meter über die leicht bewaldete Krete hinweg. Obwohl am Segelflugzeug keine Spuren von einem Kontakt mit Bäumen festgestellt werden konnten, ist nicht auszuschliessen, dass es beim Überflug zu einer Baumberührung kam und der Pilot dadurch die Kontrolle über das Segelflugzeug verlor. Ein weiteres Szenario, bei dem der Pilot das Segelflugzeug ohne Baumberührung über die Krete hinweg hochzog und danach die Kontrolle infolge Strömungsabriss verlor, ist ebenso denkbar. Beim letzten, im Segelflugrechner registrierten Datenpunkt um 12:42:20 Uhr betrug die TAS knapp 90 km/h (vgl. Abbildung 6), was einer IAS von rund 83 km/h entspricht. Der zusätzliche Datenpunkt um 12:42:23 Uhr stammt aus dem OGN und beinhaltet keine Angaben zur Fluggeschwindigkeit, weshalb daraus kein Rückschluss auf die Plausibilität der beiden Szenarien gezogen werden kann. Auch aufgrund der Art des Aufpralls (vgl. Kapitel 1.2.1) sind beide Szenarien möglich. Es muss deshalb offenbleiben, wie es zum Kontrollverlust kam.

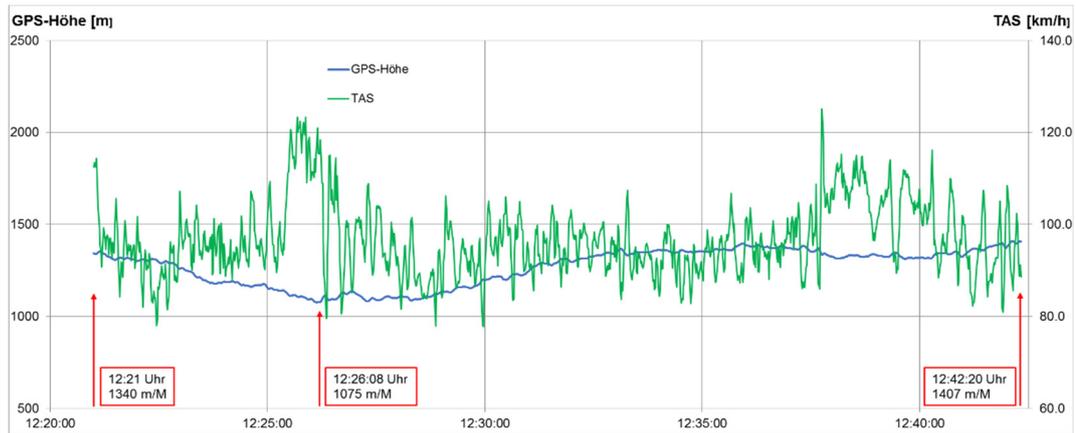
Abbildung 6: GPS-Höhe und TAS der HB-2370 zwischen 12:21 Uhr und 12:42:20 Uhr.

Während der gesamten Hangflugphase – zwischen 12:21 Uhr und dem letzten Datenpunkt um 12:42:20 Uhr – schwankte die TAS der HB-2370 zwischen 78 km/h und 125 km/h. Während der letzten 90 Sekunden wurden Werte zwischen 81 km/h und 108 km/h registriert (vgl. Anlage 1).

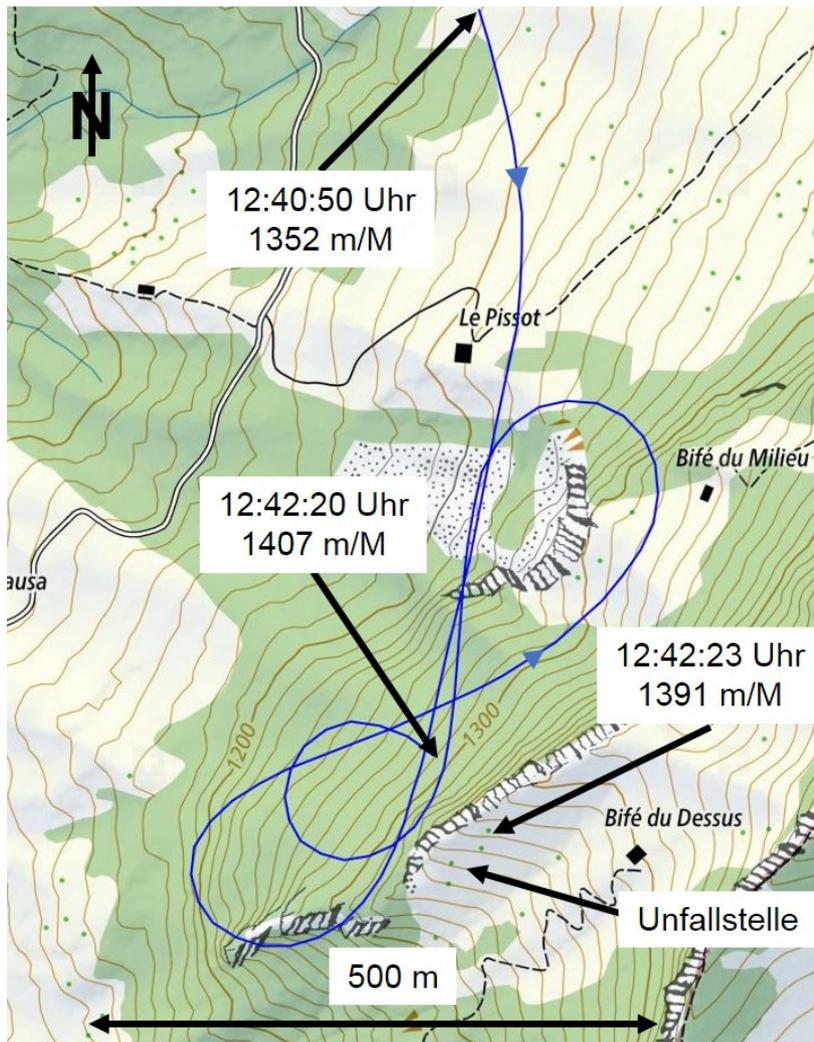
Anlage 1: Darstellung der Flugwegaufzeichnung während der letzten 90 Sekunden

der 90 Sekunden vor dem letzten registrierten Datenpunkt zwischen 75 km/h und 100 km/h. Sie lag somit zeitweilig nur 10 % über der Überziehggeschwindigkeit und deutlich unter den für das Fliegen nahe am Gelände bei turbulenten Windverhältnissen empfohlenen Fluggeschwindigkeiten von 102 km/h bei einer Wölbklappenstellung von + 8° respektive von 107 km/h bei 0° (vgl. Kapitel 1.9). Bei solch geringen Fluggeschwindigkeiten reduziert sich die Ruderwirkung und die Steuerung des Segelflugzeuges unterliegt einer gewissen Trägheit. Das Fliegen nahe am Gelände mit geringer Fluggeschwindigkeit ist deshalb grundsätzlich risikoreich.
