# **Rapport final n° 2337** **du Service suisse d'enquête** **de sécurité SESE**

concernant l'accident du planeur  
DG-800 B, HB-2370,

survenu le 13 août 2017

2 km à l'est-sud-est de Villarvolard (FR)

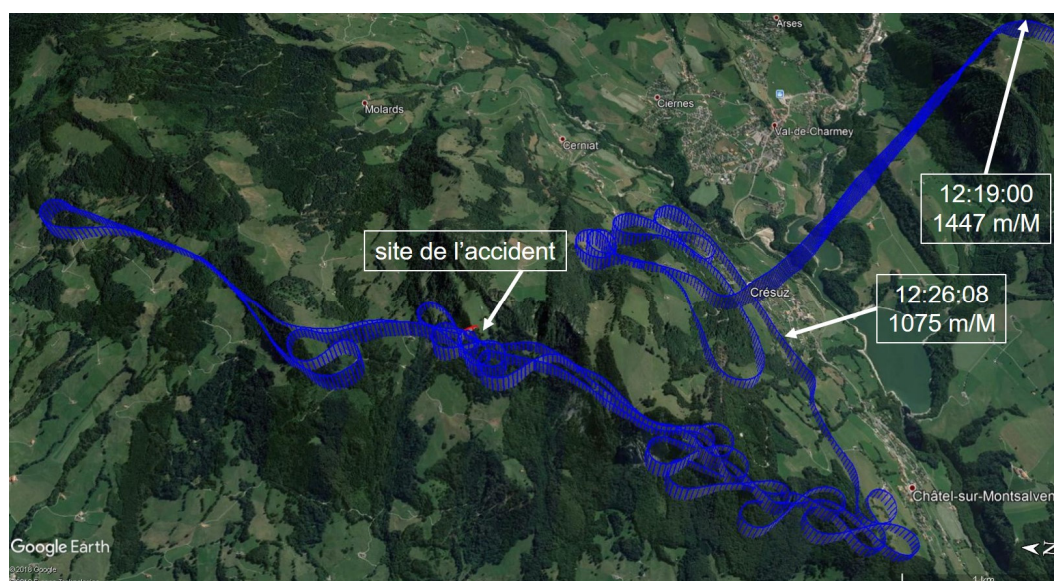
Le HB-2370 perd alors continuellement de l'altitude, forçant le pilote à effectuer des « 8 » le long de la pente, alors que les trois autres planeurs gagnent de l'altitude en effectuant des spirales dans une faible ascendance thermique. A 12 h 26 min 8 s (voir figure 3), à une altitude de 1075 m/M, soit à une altitude inférieure de plus de 430 mètres à celle des autres planeurs, le pilote dirige son planeur en direction de l'ouest-sud-ouest le long de la pente en passant le village de Crésuz. Alors qu'il effectue à nouveau des « 8 » le long de la pente au nord de Châtel-sur-Montsalvens, son camarade de vol lui fait part de son intention de se diriger vers le sommet de la Berra, ce que le pilote de HB-2370 collationne en actionnant brièvement par deux fois le bouton de sa radio.

**Figure 3:** Trajectoire de vol de HB-2370 dès 12 h 19, représentée sur Google Earth

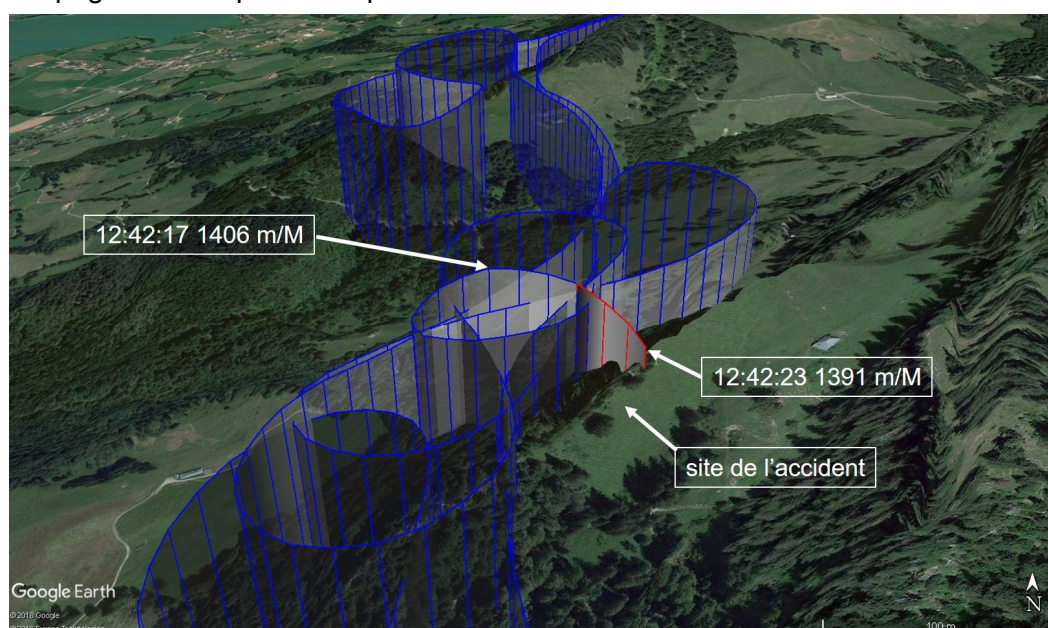
A 12 h 42 min 17 s, le HB-2370 entame un virage à droite à une altitude de 1406 m/M et, sans gagner de hauteur, se dirige vers la ligne de crête. Celle-ci culmine à une altitude de 1380 m/M sous la trajectoire projetée du planeur jusqu'au point de données de paramètres de vol à 12 h 42 min 23 s (voir trajectoire de vol en rouge dans la figure 4).

Une perte de contrôle s'en suit et il entre en collision avec le sol dans une prairie d'alpage en forte pente. Le pilote est mortellement blessé.

**Figure 4:** Représentation Google Earth orientée au nord de la trajectoire de vol et du lieu de l'accident, selon les données de paramètres de vol du calculateur de vol embarqué LX9000 jusqu'à 12 h 42 min 20 s (bleu), ainsi que la trajectoire de vol reconstituée (rouge) grâce à l'*Open Glider Network* (OGN) jusqu'au point de données à 12 h 42 min 23 s.

Peu avant le dernier point de données, le HB-2370 a effectué pendant 16 secondes un virage à droite avec un rayon de 125 mètres environ en direction de la crête (voir figure 4 et annexe 1). En raison du facteur de charge de 1.4 g, la vitesse de décrochage de 70 km/h s'est élevée à 83 km/h en virage. Les valeurs de vitesse indiquée pendant le virage à droite vers la crête ne comportaient que peu de marge par rapport à la vitesse de décrochage, sans compter sur le fait que le comportement habituellement docile du DG-800 B en décrochage se péjore lorsque le centre de gravité est situé à l'arrière de la plage de centrage.

La marge de hauteur entre la trajectoire de vol, presque perpendiculaire au relief, et la crête légèrement boisée n'était alors que de quelques mètres. Bien qu'aucune trace d'impact avec les arbres n'ait été constatée, il n'est pas exclu que le planeur ait touché l'un d'entre eux lors du survol, conduisant à la perte de contrôle du planeur par le pilote. Il est également possible que le planeur ne soit pas entré en contact avec les arbres, mais que le pilote ait tiré sur le manche pour franchir la crête et perdu le contrôle du planeur en raison d'un décrochage. Les paramètres du dernier point de données enregistré à 12 h 42 min 20 s indiquent une vitesse vraie de presque 90 km/h (voir figure 6), c'est-à-dire une vitesse indiquée de 83 km/h environ. Le point enregistré à 12 h 42 min 23 s provient de l'OGN et ne comprend pas d'information de vitesse de vol, ne permettant donc pas d'infirmer ou confirmer l'un ou l'autre des deux scénarios, tous deux étant également plausibles au vu de la nature de l'impact (voir chapitre 1.2.1). Il n'a donc pas été possible de déterminer les raisons de la perte de contrôle.

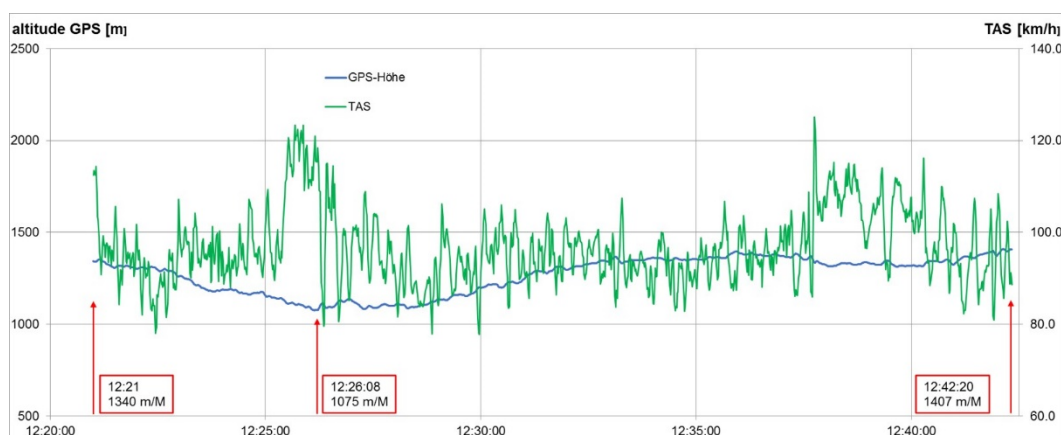
**Figure 6:** altitude GPS et TAS de HB-2370 entre 12 h 21 et 12 h 42 min 20 s

Durant toute la phase de vol de pente – entre 12 h 21 et le dernier point de données à 12 h 42 min 20 s – la TAS de HB-2370 a varié entre 78 km/h et 125 km/h. Des valeurs entre 81 km/h et 108 km/h ont été enregistrées durant les dernières 90 secondes (voir annexe 1).

La vitesse de vol indiquée (*Indicated Air Speed* – IAS) a été calculée à partir de la vitesse vraie (*True Air Speed* – TAS), elle-même extraite du calculateur de vol GPS (voir chapitre 1.5). Durant les 90 secondes précédant le dernier point de données de paramètres de vol, les valeurs de vitesse indiquée étaient comprises entre 75 km/h et 100 km/h, étant ainsi parfois seulement supérieure de 10 % à la vitesse de décrochage et nettement inférieure aux valeurs recommandées de 102 km/h avec les volets en position + 8°, respectivement 107 km/h en position 0° lors du vol en conditions de turbulences et à proximité du relief (voir chapitre 1.9). A de

telles vitesses, l'efficacité des commandes de vol est réduite et leur effet sur contrôle du planeur plus lent. Le vol à proximité du relief à basse vitesse est en conséquence risqué.
