Schlussbericht Nr. 2338 der Schweizerischen Sicherheitsuntersuchungsstelle SUST

über den Unfall des Segelflugzeuges
LS 8-18, HB-3359,

vom 14. Oktober 2017

Tschuggentälli, Gemeinde Davos (GR)

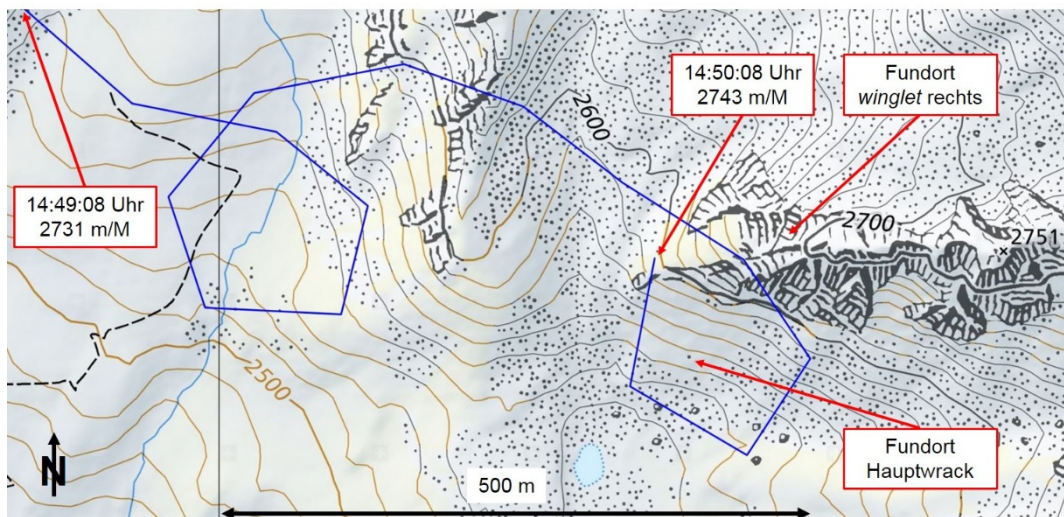
In der letzten Minute vor dem Ende der Flugwegaufzeichnung flog der Pilot zwei Vollkreise in Drehrichtung nach rechts auf annähernd gleichbleibender Flughöhe (vgl. Abbildung 2).

Abbildung 2: Flugweg der HB-3359 während einer Minute vor dem letzten registrierten Datenpunkt, Quelle der Basiskarte: Bundesamt für Landestopografie.

Während der letzten Minute der Flugwegaufzeichnung (vgl. Abbildung 2 und Abbildung 5) flog die HB-3359 stets mehr als 100 m über dem Gelände. Der erste, vollständige Rechtskreis, mit einem Durchmesser von rund 190 m, wurde innerhalb von 20 Sekunden geflogen, woraus ein gemittelter Querlagewinkel von 44° resultiert. Die Überziehggeschwindigkeit von 66 km/h im Geradeausflug erhöhte sich dadurch im Kurvenflug auf rund 78 km/h. Aus den sechs Datenpunkten im Rechtskreis resultiert eine mittlere TAS von 101 km/h bzw. eine IAS von 86 km/h, die somit rund 10 % über der relevanten Überziehggeschwindigkeit lag.

Aufgrund der Analyse des Fluges bis zum letzten dokumentierten Rechtskreis, d.h. 20 Sekunden vor dem letzten aufgezeichneten Datenpunkt (vgl. Abbildung 2), gibt es keine Indizien für eine sich anbahnende, gefährliche Situation. Zu diesem Zeitpunkt flog das Segelflugzeug in südöstlicher Richtung mit genügend Abstand zum

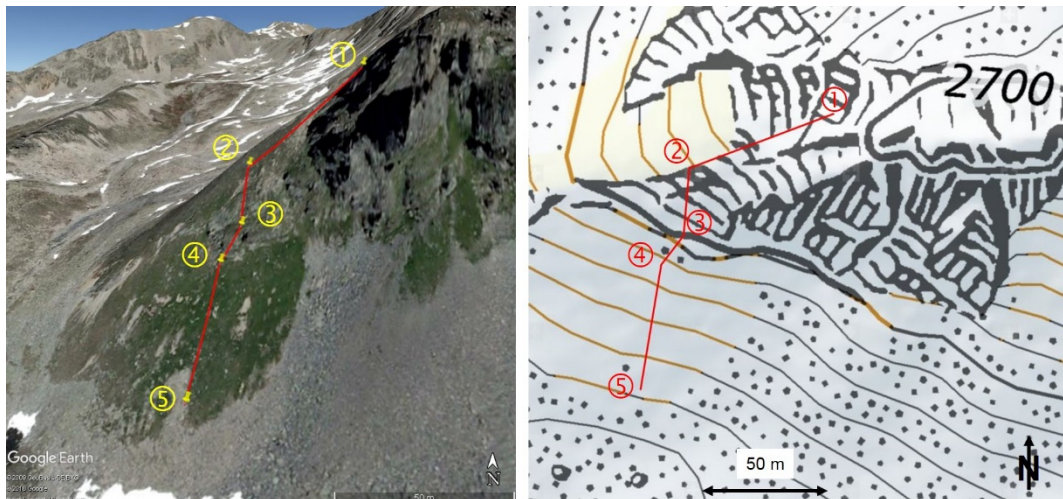
Abbildung 4: Unfallstelle der HB-3359 mit Positionen von einzelnen Wrackteilen: ① rechtes *winglet*, ② rechter Aussenflügel ③, Teil der Oberseite des rechten Tragflügels ④, Instrumentenpiz ⑤, Hauptwrack mit Rumpf und linkem Tragflügel. Die Positionen der Wrackteile sind in absteigender Reihenfolge mit roten Geradensegmenten verbunden. Darstellung (Bild links) mit Google Earth und (Bild rechts) in einer Karte, Quelle der Karte: Bundesamt für Landestopografie.

Der Ort des primären Aufpralls des Segelflugzeuges mit dem felsigen Gelände konnte nicht präzise eruiert werden. Das Segelflugzeug wurde beim Aufprall und beim Abrutschen im Gelände zerstört. Das rechte *winglet* der HB-3359 wurde auf einer Höhe von rund 2680 m/M gefunden (vgl. Position ① in Abbildung 4). Das Hauptwrack des Segelflugzeuges, mit dem Rumpf und dem linken Tragflügel, lag rund 130 Meter tiefer unten (vgl. Position ⑤ in Abbildung 4). Die Leiche des Piloten befand sich rund 50 Meter nordwestlich des Hauptwracks. Der Unfall war nicht überlebar.

Aus der Verteilung der Trümmer entlang einer Linie senkrecht zu den Höhenlinien (vgl. Abbildung 4) ist kein Bewegungsvektor erkennbar, der durch die Flugbewegung des Segelflugzeuges vor dem Aufprall hätte hervorgerufen werden können. Dies lässt den Schluss zu, dass das Segelflugzeug nahezu senkrecht zum Gelände kollidierte, was der Annahme des rekonstruierten Flugweges entspricht (vgl. Abbildung 7).

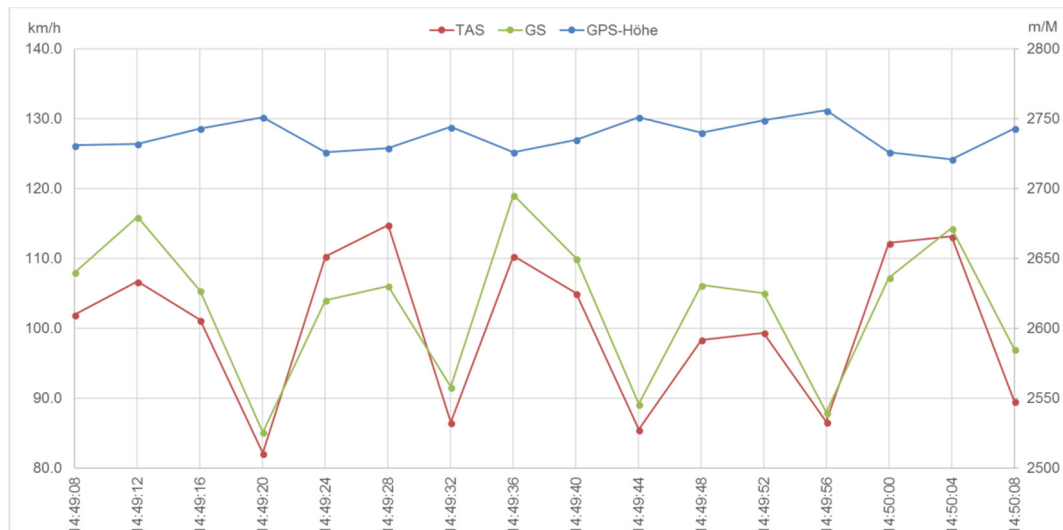
Abbildung 5: TAS, GS und GPS-Höhe der HB-3359 während einer Minute vor dem letzten registrierten Datenpunkt.

Während den letzten 12 Minuten der Flugwegaufzeichnung schwankte die TAS der HB-3359 zwischen 82 km/h und 123 km/h.

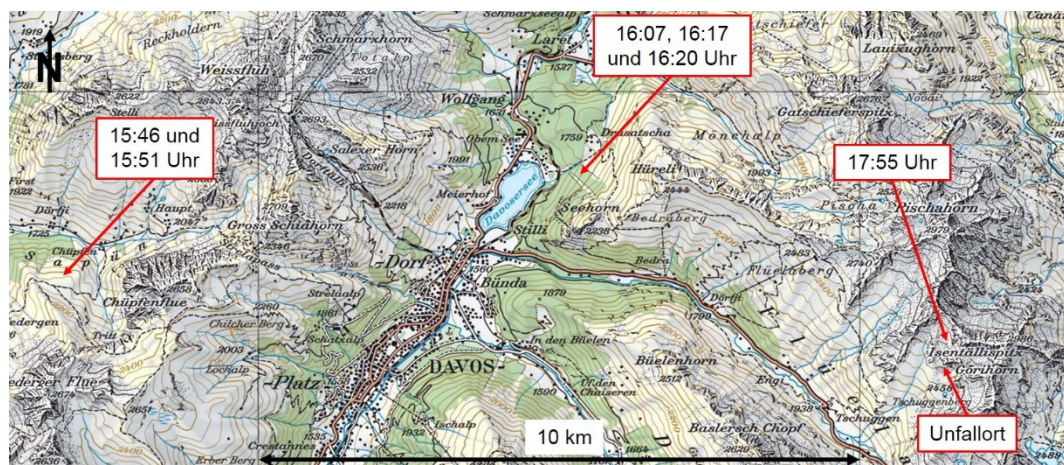
Abbildung 6: In der Karte sind die Positionen der COSPAS-SARSAT-Meldungen gemäss obiger Tabelle mit den jeweiligen Zeitpunkten eingezeichnet, Quelle der Karte: Bundesamt für Landestopografie.

Die Distanz zwischen dem Unfallort und der Position um 15:46 Uhr beträgt 14.7 km, diejenige zwischen Unfallort und der Position um 16:07 Uhr rund 6.9 km und diejenige zwischen Unfallort und der Position um 17:55 Uhr weniger als 500 m.

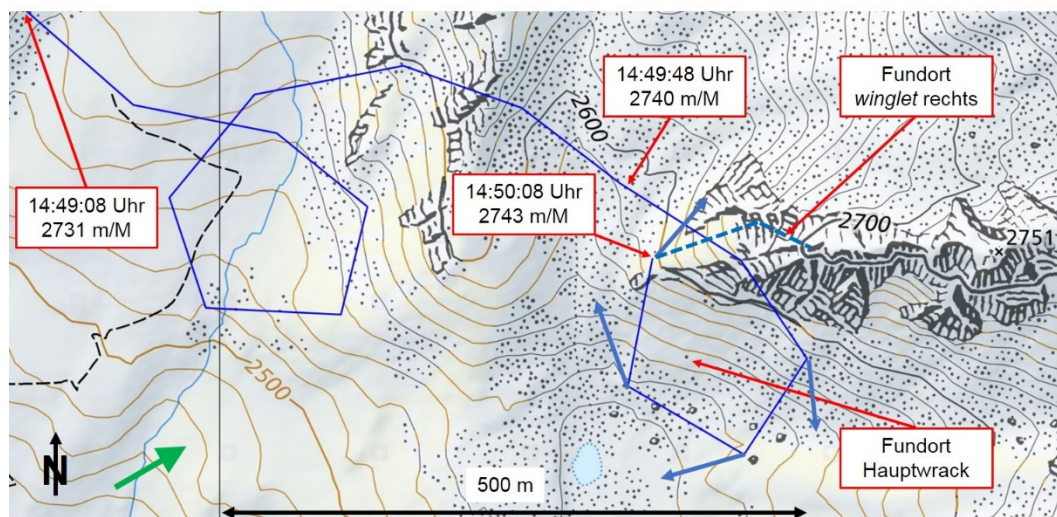
Eine plausible Fortsetzung des Flugweges des Segelflugzeuges ist in Abbildung 7 als blau gestrichelte Linie eingezeichnet. Demzufolge kollidierte das Segelflugzeug rund 6 Sekunden nach dem letzten Datenpunkt oberhalb der Fundstelle des rechten *winglet* mit dem Gelände. Unter diesen Annahmen lag der Ort des primären Aufpralls auf einer Höhe von wenig mehr als 2700 m/M. Diese Höhe ist aufgrund der Höhe des letzten Datenpunktes von 2743 m/M, dessen Höhenfehler aufgrund der EPE-Werte kleiner als 10 m ist (vgl. Kapitel 1.5), plausibel.

Abbildung 7: Flugweg der HB-3359 während einer Minute vor dem letzten registrierten Datenpunkt. Die Datenpunkte wurden vom GPS-Segelflugrechner in einem Intervall von vier Sekunden registriert. Die Richtung der blauen Pfeile entspricht dem TT beim jeweiligen Datenpunkt, die Länge der Pfeile wurde proportional zur GS abgebildet. Die blau gestrichelten Geradensegmente entsprechen einer plausiblen Fortsetzung des Flugweges zwischen dem letzten Datenpunkt und dem Fundort des rechten *winglet*. Die Richtung des grünen Pfeils entspricht der Windrichtung gemäss Kapitel 1.2.2, Quelle der Basiskarte: Bundesamt für Landestopografie.

Aufzeichnung, erscheint ein Kontrollverlust infolge Strömungsabriss vor dem Aufprall wenig wahrscheinlich (vgl. Kapitel 2.2.1). Die Flugwegdaten deuten eher darauf hin, dass Segelflugzeug noch steuerbar war und somit der Flug ins Gelände kontrolliert erfolgte (*Controlled Flight into Terrain – CFIT*). Beim geländenahen Fliegen kann ein CFIT bereits durch eine kleine Unaufmerksamkeit ausgelöst werden, wie sie zum Beispiel durch die Beobachtung eines anderen Luftfahrzeuges in der Nähe entstehen kann. Allerdings konnten, mit Ausnahme des Gleitschirms, der von Augenzeugen beobachtet wurde, keine anderen Luftfahrzeuge eruiert werden, die zum Unfallzeitpunkt in der Region des Unfallortes unterwegs waren. Der Flugweg des Gleitschirms ist nicht bekannt. Was den CFIT auslöste, muss daher offenbleiben.
