# **Schlussbericht Nr. 2339 der Schweizerischen Sicherheitsuntersuchungsstelle SUST**

über den Unfall des Motorflugzeuges  
Piper PA-28-181, HB-PER,

vom 4. August 2017

rund 300 m nördlich der Diavolezza,  
Pontresina (GR)

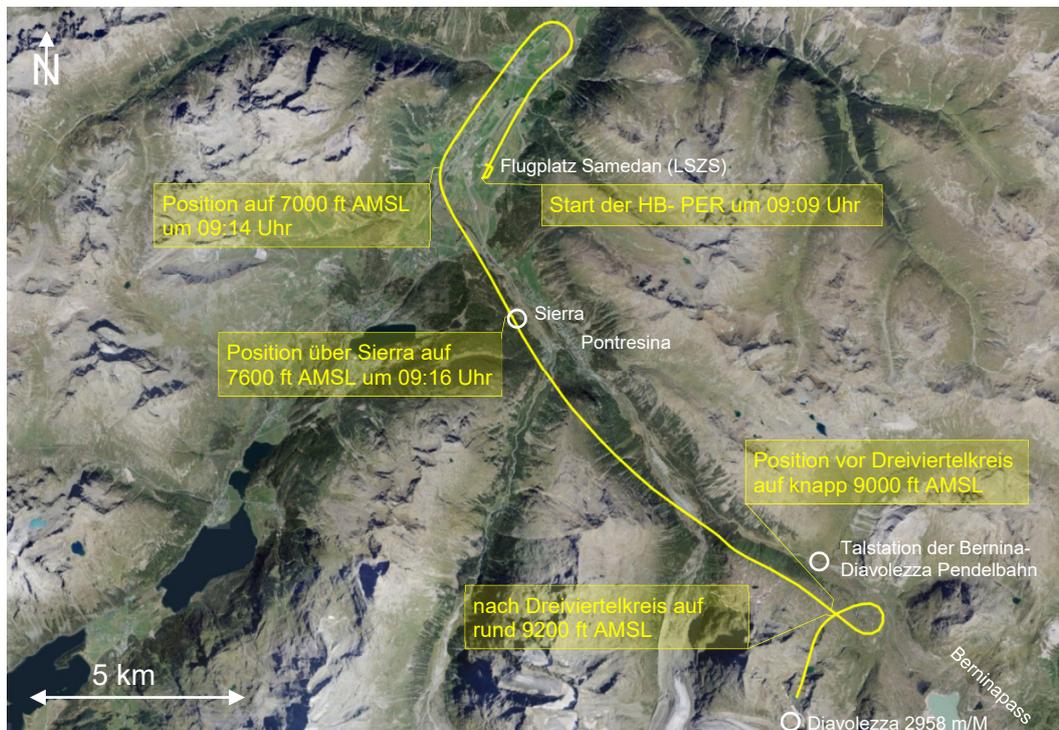
Nach dem Start der HB-PER in nordöstlicher Richtung stieg das Motoflugzeug über den linken Gegenanflug der Piste 03 mit einer mittleren Steigrate von 400 ft/min bis auf eine Höhe von rund 7000 ft Höhe über dem mittleren Meeresspiegel (*Above Mean Sea Level* – AMSL). Dort meldete der Pilot um 09:14 Uhr die Absicht, statt in Richtung Maloja über den Ausflugpunkt Sierra und danach weiter zum Berninapass zu fliegen (vgl. Abbildung 1).

**Abbildung 1:** Flugweg der HB-PER nach dem Start auf dem Flugplatz in Samedan (LSZS) anhand der Aufzeichnungen des Kollisionswarngerätes Flarm (gelb), dargestellt in Google-Earth.

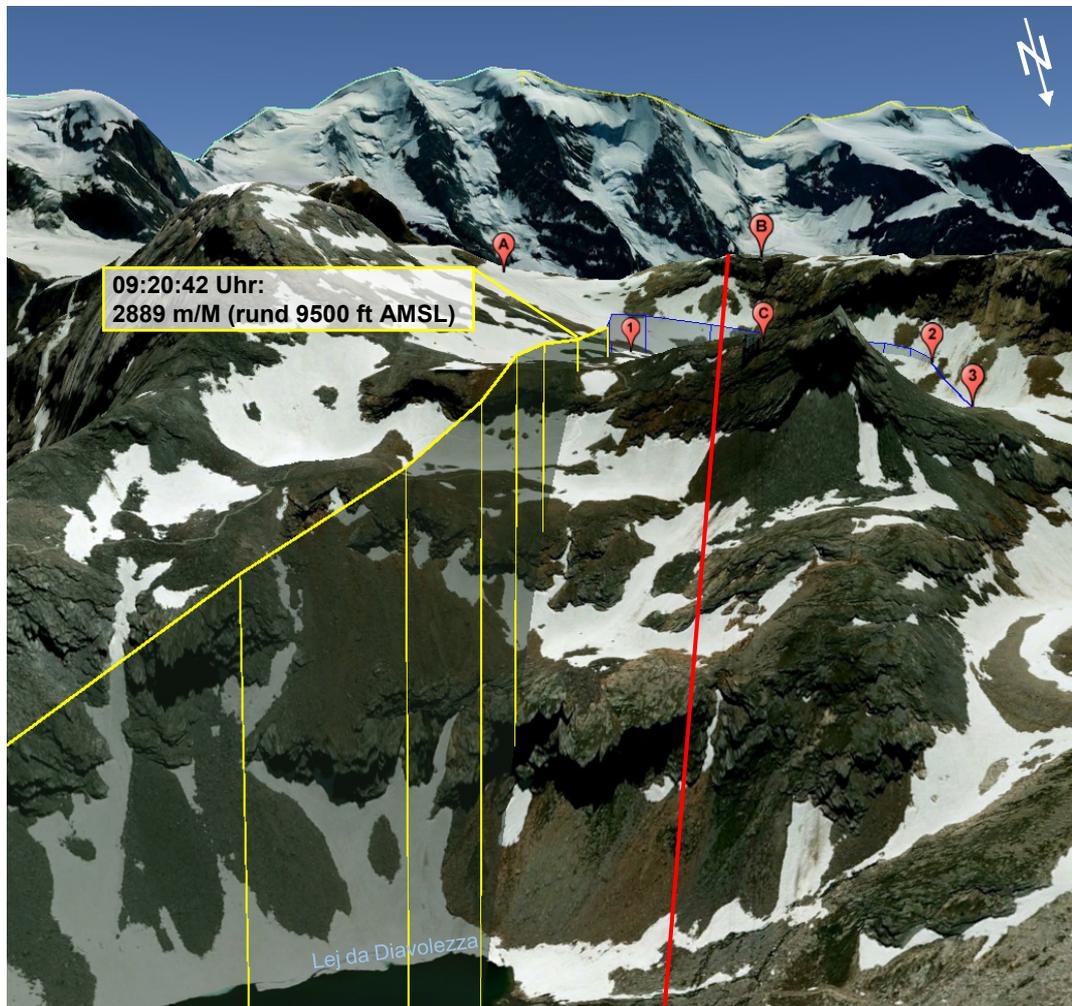
Der Steigflug der HB-PER erfolgte direkt in Richtung Berninapass bis auf eine Höhe von knapp 9000 ft AMSL. In diesem Abschnitt betrug die mittlere Steigrate der HB-PER 350 ft/min. Auf Höhe der Talstation der Bernina-Diavolezza Pendelbahn wies der Pilot mit seiner rechten Hand den Passagier vorne rechts an, eine Linkskurve einzuleiten. Die HB-PER gewann in dem darauffolgenden Dreiviertelkreis 275 ft an Höhe. Nach Ausleiten dieser Kurve auf einer Flughöhe von rund 9200 ft AMSL zeigte der Pilot mit Handgesten, in südsüdwestlicher Richtung weiterzufliegen (vgl. Abbildung 2).

**Abbildung 2:** Profilsicht der Flugwegaufzeichnung (gelb) in südsüdwestlicher Richtung, östlich am Corn Diavolezza (C) vorbei bis zum zuletzt aufgezeichneten Datenpunkt sowie der ungefähre Flugweg (blau), zusammen mit der Position des Augenzeugen (A), der Bergstation der Bernina-Diavolezza Pendelbahn (B) und dem Seil (rot), der Position der Stütze Nr. 8 (1), dem Aufschlagpunkt (2) und der Wrackendlage (3), dargestellt in Google-Earth.

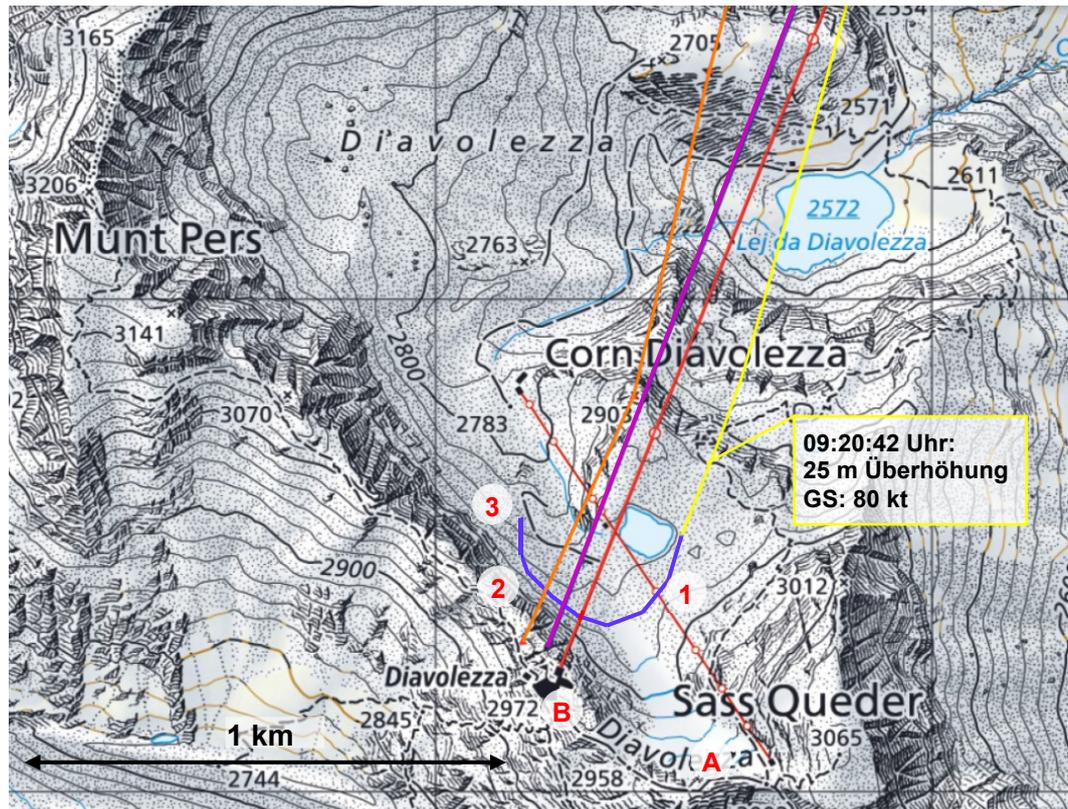
Die HB-PER flog dabei im Steigflug direkt auf die Diavolezza zu, die an ihrer tiefsten Stelle 2958 m/M (entsprechend 9705 ft AMSL) misst (vgl. Abbildung 3). Das Flugzeug näherte sich weiterhin im Steigflug dem Westufer des Lej da Diavolezza und flog auf knapp 9500 ft AMSL östlich des Corn Diavolezza (2903 m/M entsprechend 9524 ft AMSL) vorbei. Dabei überflog es den Sattel östlich des Corn Diavolezza mit einer Überhöhung von ungefähr 25 Metern<sup>1</sup> und einer Geschwindigkeit gegenüber dem Boden (*Ground Speed* – GS) von 80 kt. Wenige Sekunden zuvor hatte der Pilot den Passagier vorne rechts angewiesen, über die vor ihnen in der Flugbahn liegende Bergstation der Bernina-Diavolezza Pendelbahn zu fliegen. Die Luft war ruhig und es gab keine Turbulenzen.

**Abbildung 3:** Flugwegaufzeichnung (gelb) in südsüdwestlicher Richtung am Corn Diavolezza vorbei bis zum zuletzt aufgezeichneten Datenpunkt sowie der ungefähre Flugweg (blau), zusammen mit der Position des Augenzeugen (A), der Bergstation (B) der Bernina-Diavolezza Pendelbahn (rote Linie), der Position der Stütze 8 der Sesselbahn Diavolezzafirn-Sass Queder (1), dem Aufschlagpunkt (2) und der Wrackendlage (3). Westlich des Flugweges (gelb) befinden sich die Seile der Pendelbahn (rot), der Stromleitung (magenta) sowie der Telefonleitung (orange), Quelle der Basiskarte: Bundesamt für Landestopografie.

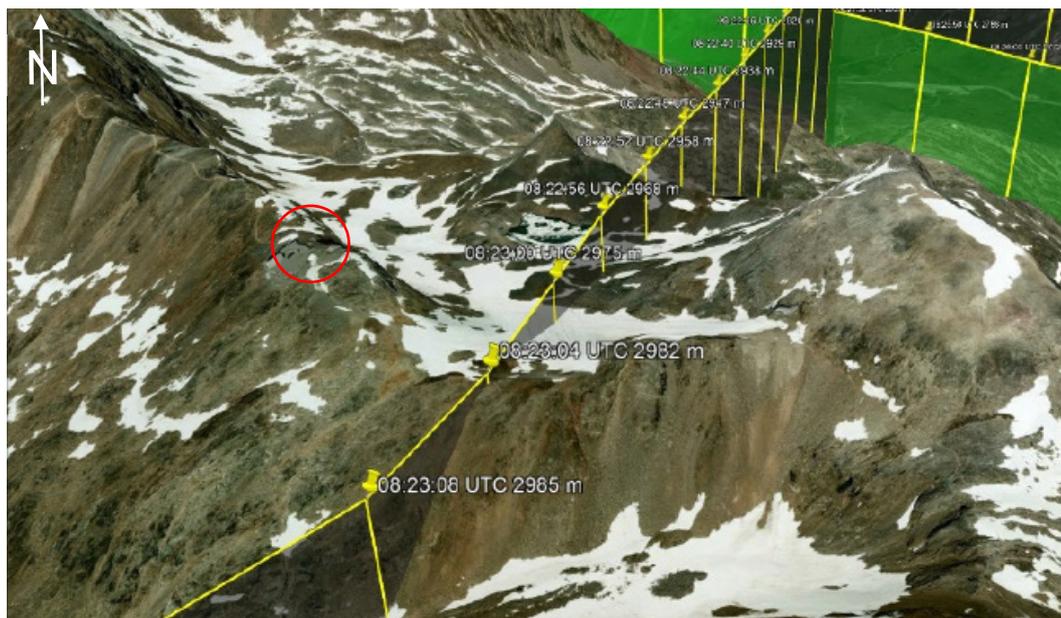
- Am 31. Juli 2017 überflog der Pilot um 10:23 Uhr die Diavolezza auf einer ähnlichen Flugroute wie beim vorliegenden Unfallflug mit einer Überhöhung von etwa 13 Metern (vgl. Abbildung 4). Unter einem nahezu rechten Winkel zur Kante näherte sich dabei die HB-PER mit reduzierter Geschwindigkeit und einer stark angestellten Fluglage.
- Rund eine halbe Stunde später wiederholte der Pilot den Flug in gleicher Weise, diesmal mit einer Überhöhung von rund 28 Metern.

**Abbildung 4:** Überflug der Kante der Diavolezza am 31. Juli 2017 südöstlich der Bergstation (roter Kreis) mit einer Überhöhung von 13 Metern.

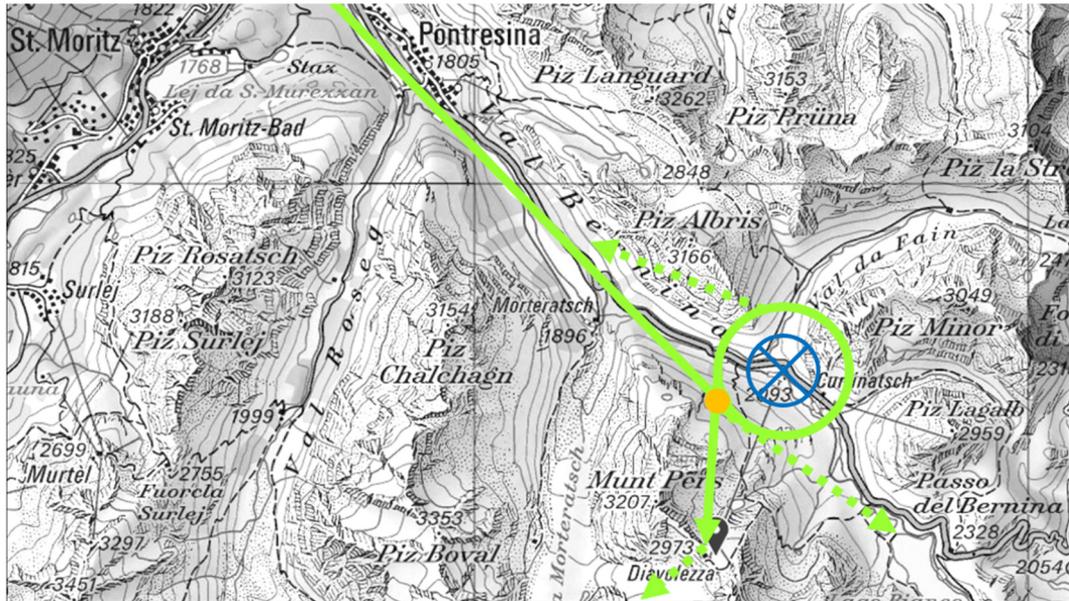
Vor jedem Überflug eines Überganges (Gebirgspass oder Krete) muss ein Schlüsselpunkt im Gelände definiert werden (vgl. Abbildung 5). Der Anflug auf den Über-

Im vorliegenden Fall lag die Manövergeschwindigkeit basierend auf dem aktuellen Fluggewicht bei 108 KIAS<sup>7</sup> und konnte auf 10 500 ft AMSL nur im Sinkflug erreicht werden.

**Abbildung 5:** Beispielhafter Flugweg mit einem Schlüsselpunkte (blau) über der Talstation der Bernina-Diavolezza Pendelbahn mit einer Flughöhe von 10 500 ft AMSL und einer Fluggeschwindigkeit von ungefähr  $V_A$ . Am Entscheidungspunkt (orange) besteht die Möglichkeit einer Umkehrkurve, falls der Überflug des Überganges zweifelhaft oder nicht möglich ist (Quelle der Karte: Bundesamt für Landestopografie).

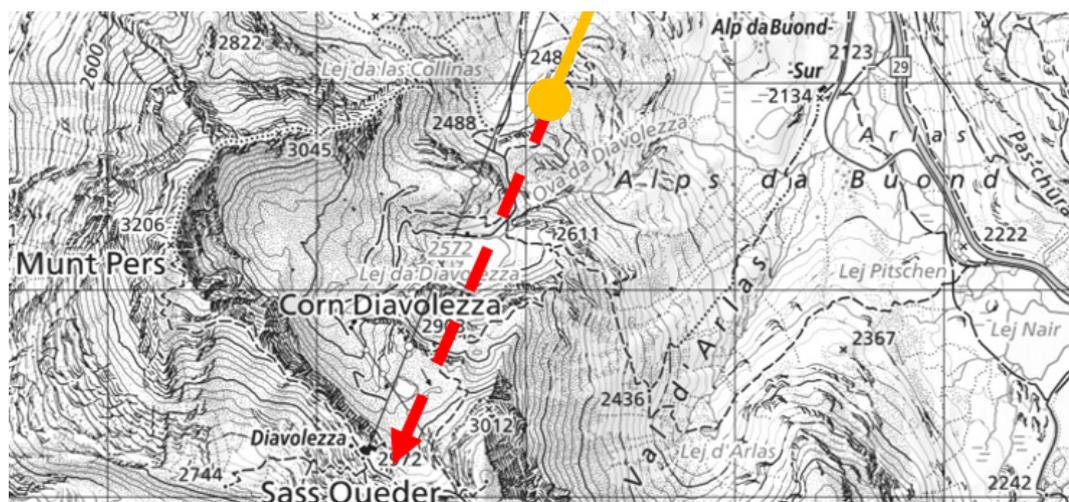
- Nach Ausleiten des Dreiviertelkreises befand sich die HB-PER bis zum Einleiten der Rechtskurve im konstanten Steigflug und näherte sich unter einem nahezu rechten Winkel der Diavolezza. Diese Wahl des lateralen Flugwegs war der Situation nicht angepasst, da dadurch eine Umkehrkurve erschwert wurde (vgl. Abbildung 6).
- Der Einflug in die Geländekammer östlich des Corn Diavolezza erfolgte deutlich unter der empfohlenen Sicherheitshöhe. Auf Basis der POH-Angaben zur besten Steigleistung (vgl. Kapitel 1.3.2) wäre mehr als ein Vierfaches der verfügbaren Steigrate notwendig gewesen, um auf direktem Weg den Überflug der Diavolezza ohne jegliche Überhöhung zu bewerkstelligen (vgl. Abbildung 6).

**Abbildung 6:** Aufgrund des gewählten Flugwegs, der geringen Flughöhe und Flugeschwindigkeit lag der Entscheidungspunkt (orange), bei dem während des Unfalls der HB-PER eine Umkehrkurve möglich gewesen wäre, deutlich vor dem Lej da Diavolezza (Quelle der Karte: Bundesamt für Landestopografie).

- Die angezeigte Fluggeschwindigkeit der HB-PER lag beim Einflug in die Geländekammer mit etwa 63 kt deutlich unter der Geschwindigkeit für bestes Steigen ( $V_Y$ ) und damit energetisch in einem ungünstigen Bereich, der auch eine sichere Umkehrkurve kaum mehr zugelassen hätte. Zudem war aufgrund des hohen Anstellwinkels die Sicht auf das in Flugrichtung befindliche Gelände stark eingeschränkt, was die Einschätzung der Situation erschwerte.
