Rapport final n° 2339 du Service suisse d'enquête de sécurité SESE

concernant l'accident
de l'aéronef Piper PA-28-181, HB-PER,
survenu le 4 août 2017,

à environ 300 m au nord de la Diavolezza,
Pontresina (GR)

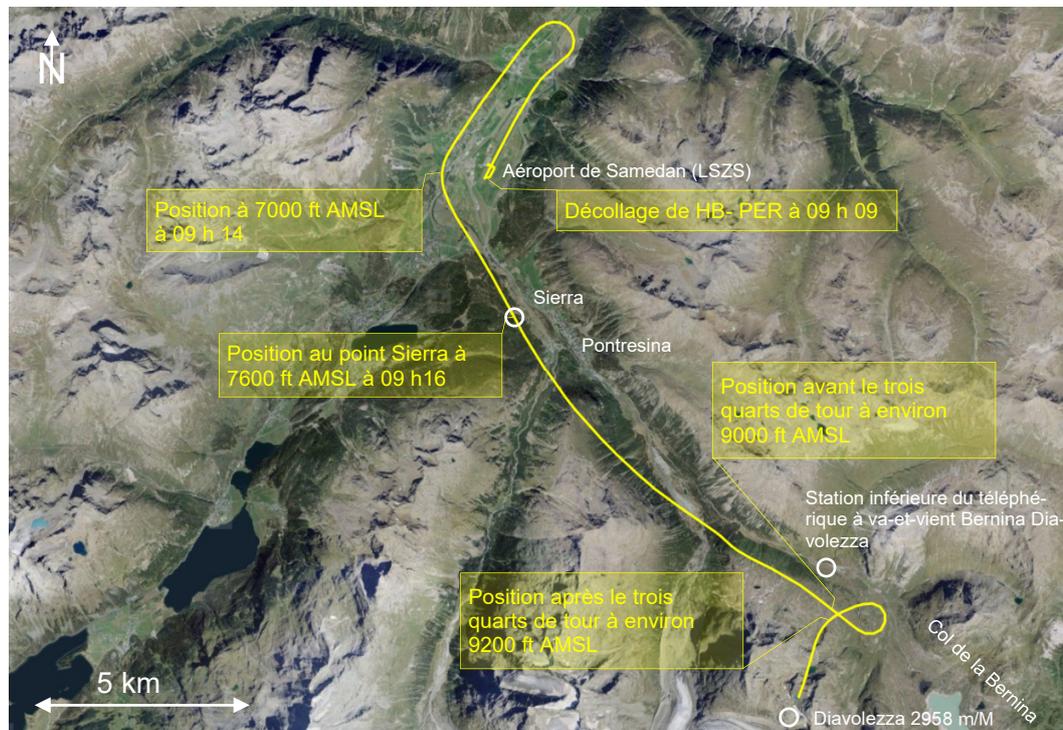
Après son décollage en direction du nord-est, le HB-PER entame un virage en montée pour suivre le parcours vent arrière main gauche de la piste 03 avec un taux de montée moyen de 400 ft/min jusqu'à ce qu'il atteigne une altitude de 7000 ft au-dessus du niveau de la mer (*Above Mean Sea Level* – AMSL) à 09 h 14. Le pilote annonce alors son intention de se diriger vers le col de la Bernina par le point de sortie Sierra au lieu de voler en direction de Maloja (cf. figure 1).

Figure 1 : trajectoire de vol de HB-PER après son décollage de l'aéroport de Samedan (LSZS) selon les données enregistrées par l'appareil d'avertissement de collision Flarm (en jaune), présentée sur Google-Earth.

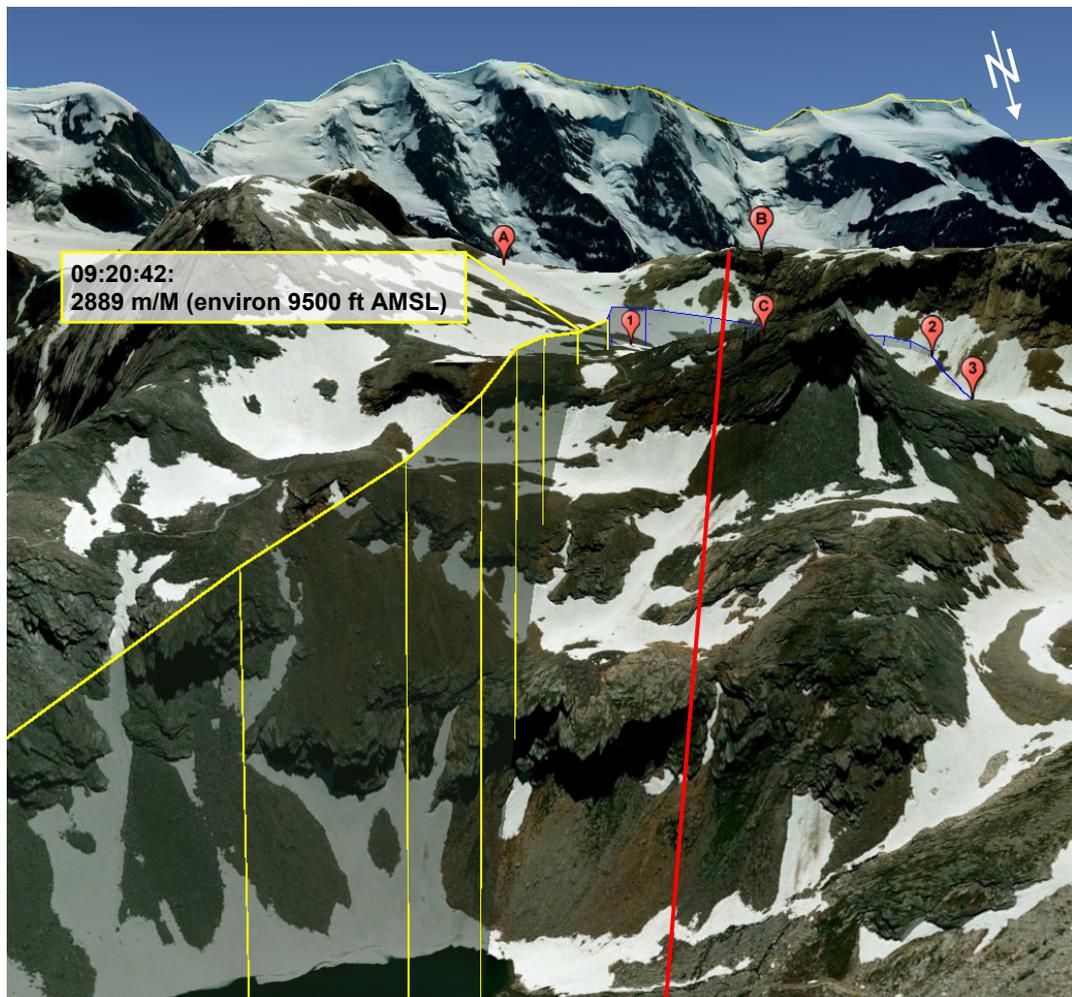
Le vol en montée du HB-PER se poursuit en direction du col de la Bernina avec un taux de montée moyen de 350 ft/min jusqu'à une altitude de 9000 ft AMSL environ. Au passage de la station inférieure du téléphérique à va-et-vient Bernina-Diavolezza, le pilote indique de la main droite au pilote assis sur le siège avant droit d'entamer un virage vers la gauche, durant lequel le HB-PER effectue un trois quarts de tour et gagne 275 ft d'altitude. A la sortie du virage, à une altitude de 9200 ft AMSL, le pilote indique par des gestes de la main la direction du sud-sud-ouest (cf. figure 2).

Figure 2 : représentation sur Google-Earth du profil de la trajectoire de vol issue des enregistrements, en direction du sud-sud-ouest (en jaune) et passant à l'est du lieu-dit Corn Diavolezza (C) jusqu'au dernier point de données enregistrées, ainsi que la trajectoire de vol estimée (en bleu), avec la position des témoins oculaires (A), la station supérieure du téléphérique à va-et-vient Bernina-Diavolezza (B) et son câble (en rouge), la position du pylône Nr.8 (1), le point d'impact (2) et la position de l'épave (3).

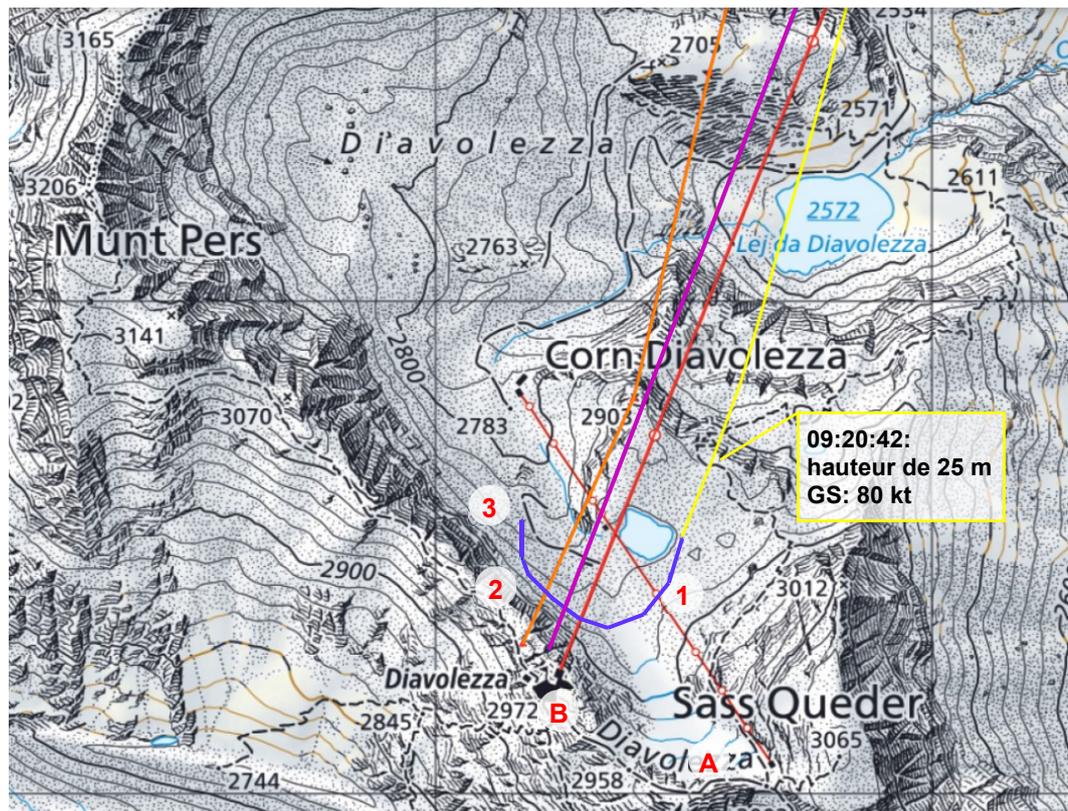
Le HB-PER continue alors son vol de montée en direction de la Diavolezza qui, en son point le plus bas, culmine à une altitude de 2958 m/M, ou 9705 ft AMSL (cf. figure 3). L'avion, toujours en montée, se rapproche du rivage ouest du lac Lej da Diavolezza et passe à une altitude de 9500 ft AMSL environ à l'est du Corn Diavolezza, s'élevant à une altitude de 2903 m/M, ou 9524 ft AMSL. Il survole le col situé à l'est du Corn Diavolezza à une hauteur de 25 mètres¹ environ et une vitesse sol (*Ground Speed* – GS) de 80 kt. Quelques secondes auparavant, le pilote a instruit le passager sur le siège avant droit de se diriger vers la station supérieure du téléphérique à va-et-vient Bernina-Diavolezza qui se trouve au-devant d'eux et sur la trajectoire de vol. L'air est calme, sans turbulences notoires.

Figure 3 : enregistrement de la trajectoire de vol vers le sud-sud-ouest (en jaune), passant à côté du Corn Diavolezza, jusqu'au dernier point d'enregistrement de données, ainsi que la trajectoire de vol estimée (en bleu), la position des témoins oculaires (A), la station supérieure du téléphérique à va-et-vient Bernina-Diavolezza (B) et son câble (en rouge), le pylône Nr. 8 du télésiège Diavolezzafirn-Sass Queder (1), le point d'impact (2) et la position de l'épave (3). A l'ouest de la trajectoire de vol (en jaune), se trouvent les câbles du téléphérique à va-et-vient Bernina-Diavolezza (en rouge), la ligne électrique à haute tension (en magenta) ainsi que le câble de la ligne téléphonique (en orange), source de la carte : Office fédéral de topographie Swisstopo.

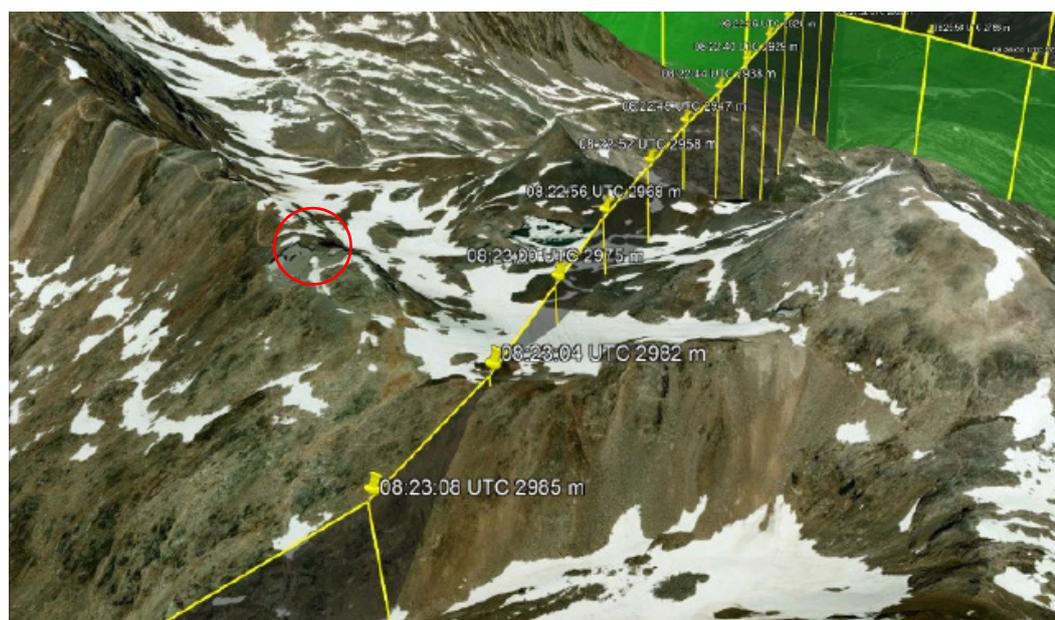
- Le 31 juillet 2017, le pilote a survolé la Diavolezza à 10 h 23 en suivant une trajectoire de vol similaire à celle du vol de l'accident et avec une marge de hauteur de 13 mètres environ (cf. figure 4). Le HB-PER s'est dirigé vers la crête presque perpendiculairement, avec une vitesse réduite et une assiette de vol à cabrer très prononcée.
- Une demi-heure plus tard, le pilote a effectué un vol similaire, mais cette fois avec une marge de hauteur de 28 mètres environ.

Figure 4 : survol de la crête de la Diavolezza le 31 juillet 2017, au sud-est de la station supérieure (cercle rouge), avec une marge de hauteur de 13 mètres.

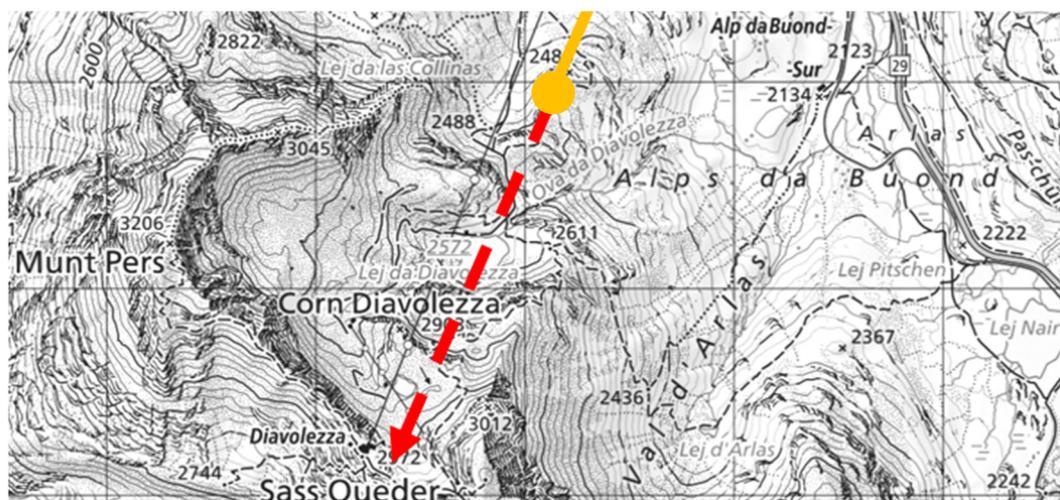
- Suite au trois quarts de tour et jusqu'au début du virage à droite le HB-PER, en vol de montée, s'est rapproché de la Diavolezza sous un angle pratiquement perpendiculaire. Le choix d'une telle trajectoire de vol horizontale n'était pas adapté à la situation, puisqu'il rendait un virage visant à faire demi-tour difficile (cf. figure 6).
- Le vol dans le relief à l'est du Corn Diavolezza s'est déroulé nettement en-dessous des hauteurs de sécurité recommandées. Selon les informations du POH concernant la performance en montée optimale (cf. chapitre 1.3.2), un taux de montée quatre fois plus élevé que celui qui était disponible aurait été nécessaire afin de pouvoir survoler la Diavolezza en gardant le cap et cela sans aucune marge de hauteur (cf. figure 6).

Figure 6 : en raison de la trajectoire de vol choisie, de la hauteur restreinte et de la basse vitesse de vol, le point de décision (en orange) à partir duquel un demi-tour aurait été possible lors du vol de l'accident du HB-PER, se trouvait nettement avant le lac Lej da Diavolezza (Source: Office fédéral de topographie Swisstopo).
