Schlussbericht Nr. 2340 der Schweizerischen Sicherheitsuntersuchungsstelle SUST

über den Unfall des Motorflugzeuges Mooney M20K, D-EPPW,

vom 12. September 2017

Berggasthaus Gumen oberhalb von Braunwald (GL)

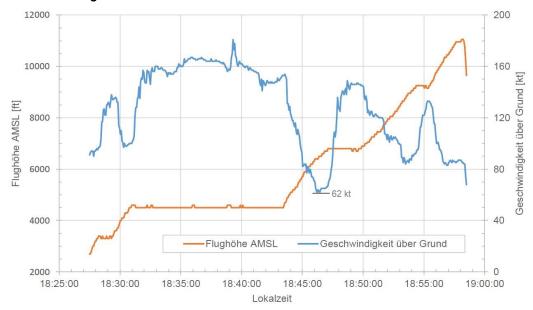
laufend ab und erreichte auf 6400 ft AMSL über Krinau bei Wattwil (SG) ein Minimum von 62 kt (vgl. Abbildung 1). Um 18:47:06 Uhr erreichte das Flugzeug eine Höhe von 6800 ft und hielt diese für kurze Zeit bei (vgl. Punkt ❸).

Abbildung 1: Radaraufzeichnung der Flughöhe über Meer und der aus den Positionsdaten abgeleiteten Geschwindigkeit über Grund, dargestellt über der Lokalzeit für den gesamten Flug. Da die Flughöhe vom Transponder des Flugzeuges auf 100 ft gerundet übermittelt wurde und die Aufzeichnungen in einem Intervall von 4 s erfolgten, weist das Höhenprofil Stufen auf.

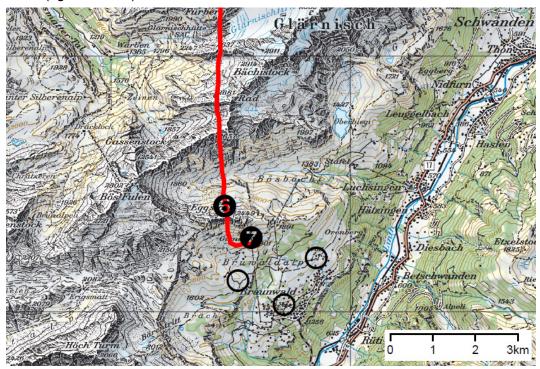
Um 18:54:56 Uhr rief der Flugverkehrsleiter die D-EPPW auf. Der Pilot 2 antwortete mit "Papa Whiskey ist jetzt in 9000 ft". Der Flugverkehrsleiter übermittelte sodann die Information "ab jetzt auf der Route SOPER DEGAD maximale Flugfläche 130 möglich", was der Pilot 2 mit "ab jetzt maximal 130. Dann steigen wir erst einmal auf 110" quittierte. Um 18:56:14 Uhr passierte das Flugzeug im Steigflug FL 099 und überflog im rechten Winkel die Krete des Fürberg, die eine Höhe von rund 8500 ft AMSL aufweist (vgl. Abbildung 2).

Abbildung 2: Radaraufzeichnung des Flugwegs der D-EPPW (rot). Die schwarzen Kreise bezeichnen die Standorte dreier Augenzeugen (Quelle der Basiskarte: Bundesamt für Landestopografie).

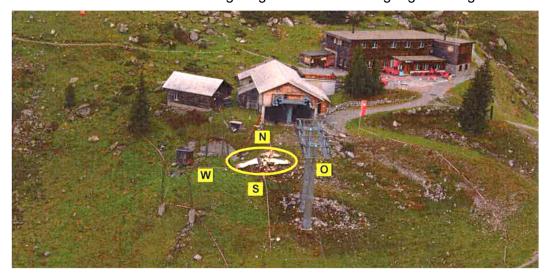
Die D-EPPW stürzte zwischen der Bergstation der Gondelbahn Gumen und deren letzten Stützen nahezu senkrecht zu Boden (vgl. Abbildung 3). Durch das Tragseil der Bahn wurde der linke Flügel rund 1 m vom Randbogen entfernt abgetrennt. Der Aufprall erfolgte mit sehr hoher Energie, sodass beide Insassen den sofortigen Tod fanden und das Flugzeug vollständig zerstört wurde. Ein Feuer brach nicht aus.

Die Unfallstelle lag zwischen der Bergstation der Gondelbahn Gumen und deren letzten Stützen auf 1900 m über Meer (vgl. Punkt ② und Abbildung 3). Das Tragseil dieser Bahn wies Spuren der Kollision mit dem linken Flügel auf. Das Tragseil der westlich davon gelegenen Hilfsbahn, das in dieselbe Bergstation führt, war nicht betroffen. Die Lage des Wracks und die Verteilung der Trümmer wiesen auf einen nahezu senkrechten Absturz mit geringer südlicher Bewegungsrichtung hin.

Abbildung 3: Luftaufnahme der Unfallstelle mit gelb markiertem Wrack und Angabe der Himmelsrichtungen. Sichtbar sind das Heck des Flugzeuges im Norden, der linke Flügel im Osten, der rechte Flügel im Westen, und die vollständig zerstörte Cockpitsektion im Süden.

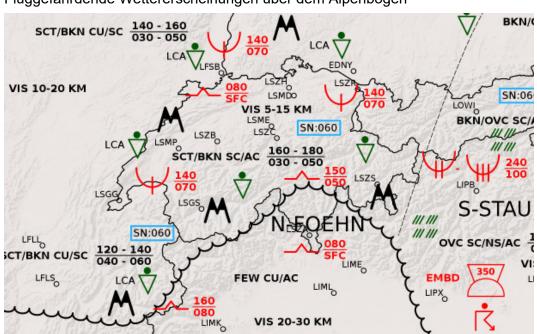
Abbildung 4: Ausschnitt aus der *Low-Level Significant Weather Chart Alps* von Austro Control und MeteoSchweiz für den Zeitpunkt 16 Uhr mit Ausblick bis 20 Uhr. Für die Alpennordseite wurde vor grossflächig durch Wolken eingehüllten Bergen gewarnt, sowie vor mässiger Turbulenz unterhalb von FL 080 und vor Vereisungsbedingungen der Intensität *light* zwischen FL 070 und FL 140.

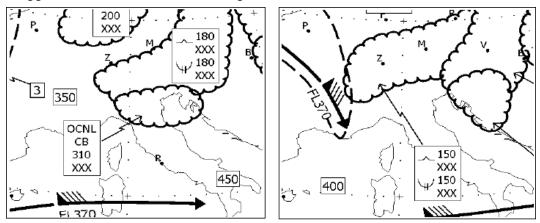
Abbildung 5: Ausschnitte aus den *Significant Weather Charts* (SWC) des *World Area Forecast Centre* (WAFC) London, gültig für 14 Uhr (links) und 20 Uhr (rechts) mit Angaben zu Turbulenz und Vereisungsbedingungen der Intensität *moderate*.

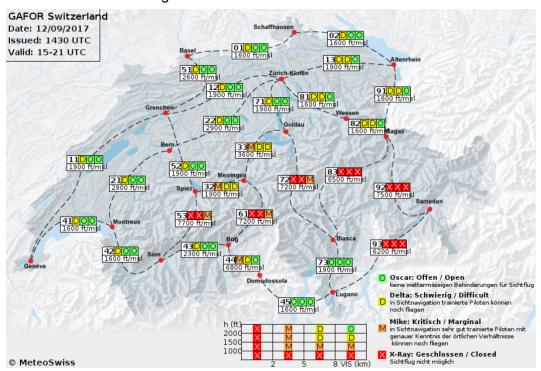
Abbildung 6: In der Streckenwettervorhersage (*General Aviation Forecast* – GAFOR) werden Sicht und Hauptwolkenuntergrenzen auf den Haupt-Sichtflugrouten der Schweiz gemäss der angegebenen Tabelle zu einem Code zwischen *"offen"* und *"geschlossen"* kombiniert, der für jeweils zwei der insgesamt sechs Stunden der Gültigkeitsdauer steht. Für den Unfallzeitpunkt waren alle alpenüberquerenden Haupt-Sichtflugrouten aufgrund ungenügender Sicht oder ungenügender Wolkenbasis als geschlossen eingestuft.

Die Wetterbedingungen liessen einen Flug unter den Wolken via eine der empfohlenen, alpenüberquerenden Haupt-Sichtflugrouten nicht zu (vgl. Kapitel 1.4.6). Ein Flug über Kammhöhe und Bewölkung war hingegen grundsätzlich möglich und entsprach offensichtlich auch der Absicht der Piloten. Für die Umsetzung dieser Absicht war es jedoch aufgrund der verfügbaren Wetterinformationen nicht nur erforderlich, eine Reiseflughöhe oberhalb von FL 150 zu planen, sondern aufgrund der knappen Zeitverhältnisse auch eine möglichst direkte Route zu wählen. Es war deshalb zu erwarten, dass ein auf direkter Route ausgeführter Steigflug, so wie er später tatsächlich aufgezeichnet wurde, teilweise in Instrumentenwetterbedingungen (*Instrument Meteorological Conditions* – IMC) und Vereisungsbedingungen erfolgen würde. Dafür waren weder die Piloten berechtigt noch das Flugzeug zugelassen.

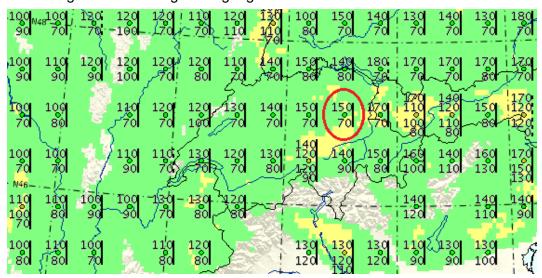
Abbildung 8: Vorhersage der Vereisungsbedingungen des Deutschen Wetterdienstes für den Zeitpunkt 19 Uhr (Ausschnitt) mit rot eingekreistem Unfallort. Grün bezeichnet die Bedingungen für leichte (*light*), gelb für mässige (*moderate*) Vereisung. Die Höhenangaben ober- und unterhalb des farbigen Punktes geben den Höhenbereich in FL an, in dem die stärkste Vereisungsintensität zu erwarten ist. Werden keine weiteren Höhenangaben gemacht, sind diese beiden Höhen die absolute Ober- bzw. absolute Untergrenze der Vereisungsgefahr an diesem Ort. Der schwarze Balken rechts der Zahlen markiert eine ununterbrochene Vereisungsgefahr.

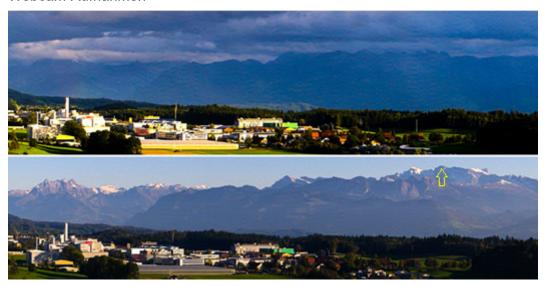
Abbildung 9: Webcam-Aufnahmen vom Spital Wetzikon in Richtung Süd-Südost mit den Wetterbedingungen zum Zeitpunkt des Unfalls (oben) und zum Vergleich bei wolkenlosem Himmel (unten). Als höchste Erhebung ist rechts im Bild der Glärnisch (Pfeil) zu erkennen. Die Höhe der Wolkenbasis konnte durch Vergleich mit bekannten Geländeerhebungen bestimmt werden und liegt zwischen 2200 m und 2300 m AMSL, entsprechend auf rund 7500 ft AMSL.

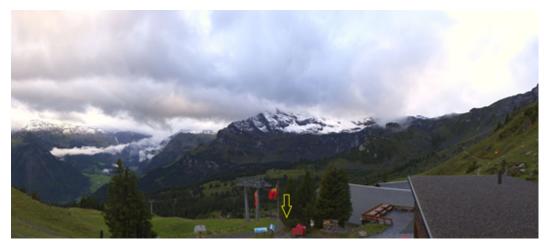
Abbildung 11: Webcam-Aufnahme vom Berggasthaus Gumen von 18:59 Uhr. Die mit einem gelben Pfeil markierte Unfallstelle ist nicht sichtbar und liegt zwischen der obersten Stütze der Seilbahn und deren Bergstation, von der nur das Dach sichtbar ist.

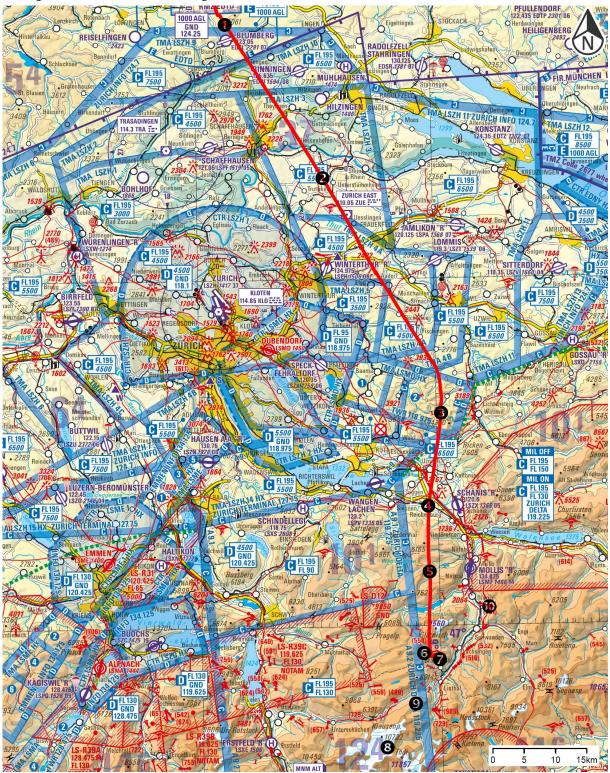
Anlage 1: Radaraufzeichnung

Abbildung 12: Radaraufzeichnung des Flugwegs der D-EPPW (rot), dargestellt auf der ICAO-Luftfahrt-karte der Schweiz, mit folgenden im Bericht erwähnten Punkten (Quelle der Basiskarte: Bundesamt für Landestopografie):

- 4500 ft AMSL erreicht und beibehalten
- Erster Kontakt zur Flugverkehrsleitung
- **3** 6800 ft AMSL erreicht und beibehalten
- 4 Einflug in Instrumentenwetterbedingungen
- **9** FL092 erreicht und beibehalten
