Schlussbericht Nr. 2341 der Schweizerischen Sicherheitsuntersuchungsstelle SUST

über den schweren Vorfall (Fastkollision)
zwischen dem Flugzeug Piper PA-28-181,
HB-PPY,
und zwei Fallschirmaufklärern der
Schweizer Armee

vom 26. Juni 2016

auf dem Flugplatz Grenchen (LSZG)

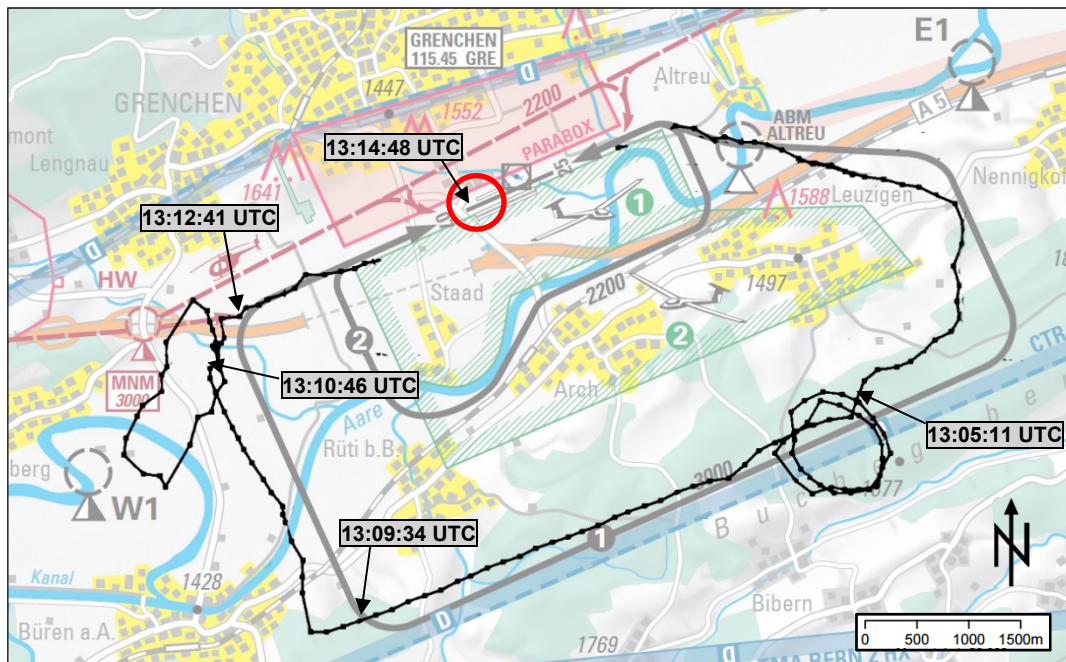
Abbildung 1: Ausschnitt der Sichtanflugkarte mit Flugweg der HB-PPY gemäss Sekundärradar; Pistenschwellen 07 (rot umkreist); Sektor für Fallschirmabsprünge nördlich (*parabox*, rot eingefärbt), Segelfluggesektoren südlich des Flugplatzes (grün schraffiert), Quelle der Basiskarte: Bundesamt für Landestopografie.

In dieser Phase wurde dem ADCO gewahr, dass die Fallschirmaufklärer deutlich langsamer sanken als von ihm ursprünglich angenommen. Er wies deshalb um 13:10:46 UTC den Piloten der HB-PPY an, erneut einen Vollkreis nach links in westlicher Richtung zu fliegen, und bemerkte dazu: „[...] *they are dropping slower than I thought*“. Die HB-PPY hatte zu diesem Zeitpunkt gerade die Kurve zum Endanflug eingeleitet und befand sich auf einer Flughöhe von 2200 ft AMSL resp. 800 ft AGL³. Der Pilot vermutete, dass der ADCO aufgrund einer nicht standardmässigen Situation mit den Fallschirmaufklärern mit diesem Vollkreis eine gewisse Verzögerung erreichen wollte. In der Folge drehte der Pilot nach links und flog einen leicht ovalen Kreis in Richtung Meldepunkt W1, um einen Überflug der lärm-sensiblen Ortschaft Meinisberg zu vermeiden. Dabei sank die HB-PPY weiter auf rund 2000 ft AMSL resp. 600 ft AGL ab (vgl. Abbildung 1).

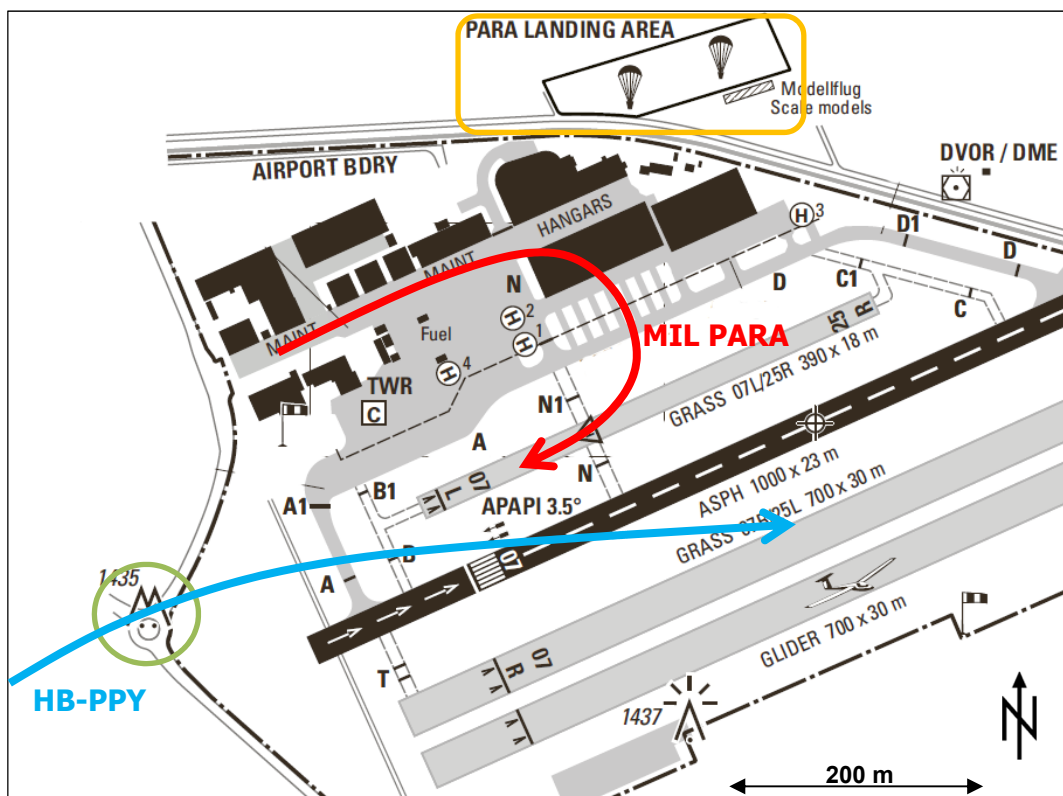
Abbildung 2: Endanflug der HB-PPY (blau) und Anflug der zwei Fallschirmaufklärer (rot) gemäss Aussagen der Piloten und des ADCO. Der Strassenkreisel in der Verlängerung der Piste 07 ist grün und die Landezone für Fallschirmspringer (*para landing area*) orange umrahmt, Quelle der Basiskarte: Bundesamt für Landestopografie.

Im letzten Teil des Endanfluges drehte der Pilot der HB-PPY von der Pistenachse der Hartbelagpiste 07 nach links in Richtung der Graspiste 07L ab. Der Pilot gab nach dem Flug an, er habe die Fallschirmaufklärer, die ihm über der Graspiste 07L entgegenkamen, zu diesem Zeitpunkt wahrgenommen und sich entsprechend gewundert. Normalerweise landen Fallschirmspringer in der dafür vorgesehenen Landezone nördlich der Hangargebäude. Etwa über dem Strassenkreisel in der Verlängerung der Piste 07L rund 250 m vor der Pistenschwelle und nachdem die erste Gruppe von drei Fallschirmaufklärern auf der Pistenschwelle 07L gelandet war, wurde dem Piloten bewusst, dass er links mit rechts verwechselt hatte und er auf die Piste 07L anstelle der Piste 07R anflug.

Die beiden Fallschirmaufklärer, die sich kurz vor ihrer Landung auf die Pistenschwelle 07L in Gegenrichtung zur HB-PPY befanden, sahen das Flugzeug auf gleicher Höhe in einem Abstand von geschätzt weniger als 40 Metern links an sich vorbeifliegen. Sie landeten in der Folge etwas östlich der Pistenschwelle auf der Graspiste 07L.
