Schlussbericht Nr. 2342 der Schweizerischen Sicherheitsuntersuchungsstelle SUST

über den schweren Vorfall des Luftfahr-
zeuges SAAB 2000, HB-IZW, betrieben
durch Etihad Regional/Darwin Airline unter
Flugnummer AB 8054,

vom 10. Dezember 2015

4.5 NM östlich des Flughafens Billund
(EKBI), Dänemark

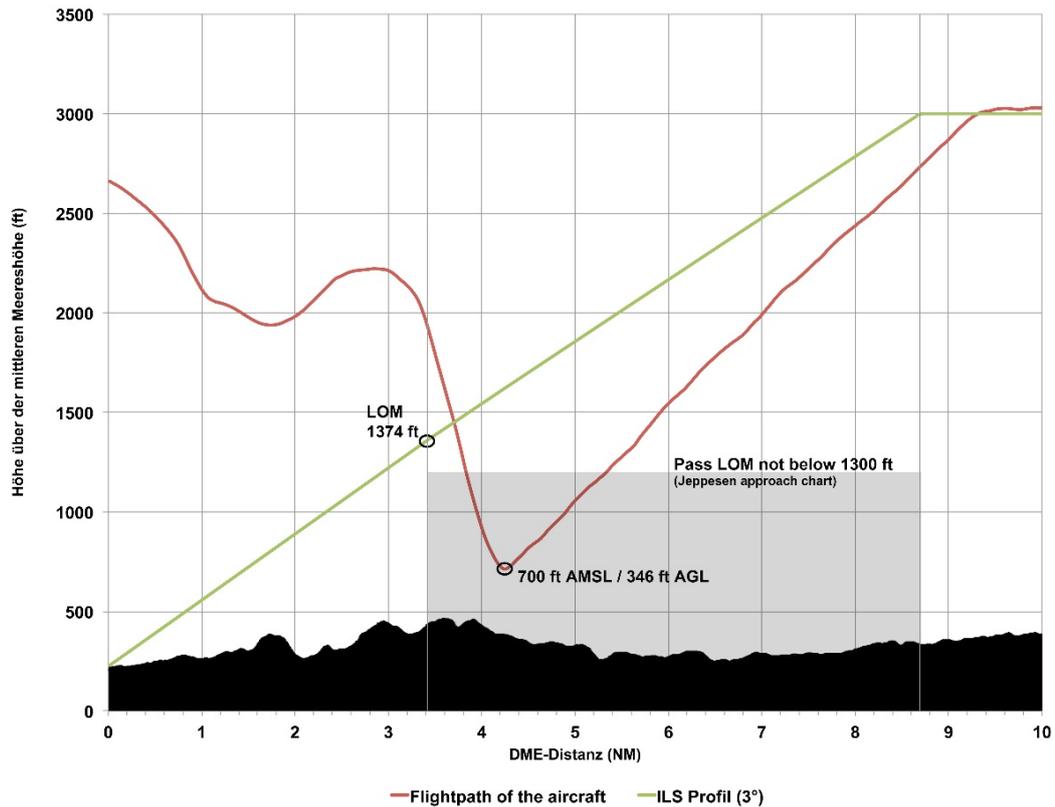
Der PF flog das normale Durchstartverfahren und der *go-around mode* war eine Sekunde nach der EGPWS-Warnung aktiv. Die tiefste Höhe während des Durchstartes war 700ft AMSL resp. 346 ft AGL

Abbildung 1: Vertikales Profil des *localizer*-Anfluges gemäss DFDR-Daten (rote Linie) im Vergleich zu einem Gleitanflugverfahren¹¹ (grüne Linie). Der graue Bereich stellt die Untergrenze des Anfluges dar, die bis zum *outer marker* (LOM) nicht unterschritten werden darf.

Die Vertikalgeschwindigkeit im Anflug betrug durchschnittlich 771 ft/min. Die angezeigte Geschwindigkeit (*Indicated Airspeed* – IAS) war ungefähr 140 kt. Die durchschnittliche Geschwindigkeit gegenüber dem Boden war 103 kt. Das ergab einen durchschnittlichen vertikalen Flugwegwinkel von -4.2 Grad.

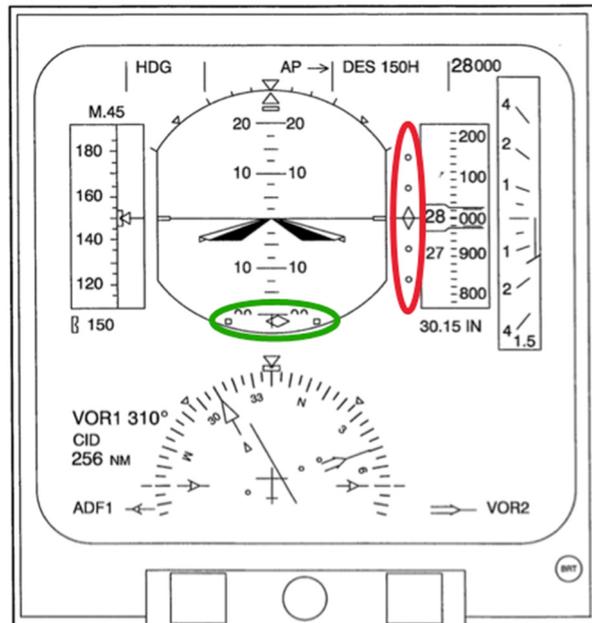
dung 3). Bei 8.5 NM war die Gleitweganzeige zentriert, fluktuierte aber anschliessend zwischen dem vollen Ausschlag nach oben (*full fly up*⁴) und der zentrierten Anzeige. Dadurch begann das Flugzeug zu steigen.

Abbildung 3: Diese Abbildung des PFD zeigt in der oberen Hälfte den künstlichen Horizont mit der Landekursanzeige (grün markiert) und der Gleitweganzeige (rot markiert). Die Lage des *localizer* wie auch des *glideslope* wird als Rhombus dargestellt. Bei einer Anzeige bei welcher der Rhombus für den *glideslope* oberhalb der Mittellinie angezeigt wird, befindet sich das Flugzeug unter dem nominellen Gleitwinkel. Wird das Symbol unter der Mittellinie dargestellt, so fliegt das Flugzeug über dem nominellen Gleitweg. Bei der Gleitweganzeige befindet sich oberhalb und unterhalb der Mittellinie eine Abweichungsskala mit jeweils zwei Punkten (hier mit kleinen Kreisen dargestellt), die *dot* genannt werden. Befindet sich das Symbol für den *glideslope* beim ersten *dot* oberhalb der Mittellinie, spricht man von „one dot fly up“. Eine Anzeige „two dot fly up“ liegt vor, wenn sich das Symbol beim oberen zweiten Punkt von der Mittellinie aus gesehen befindet. Im umgekehrten Sinn spricht man jeweils von „dot fly down“

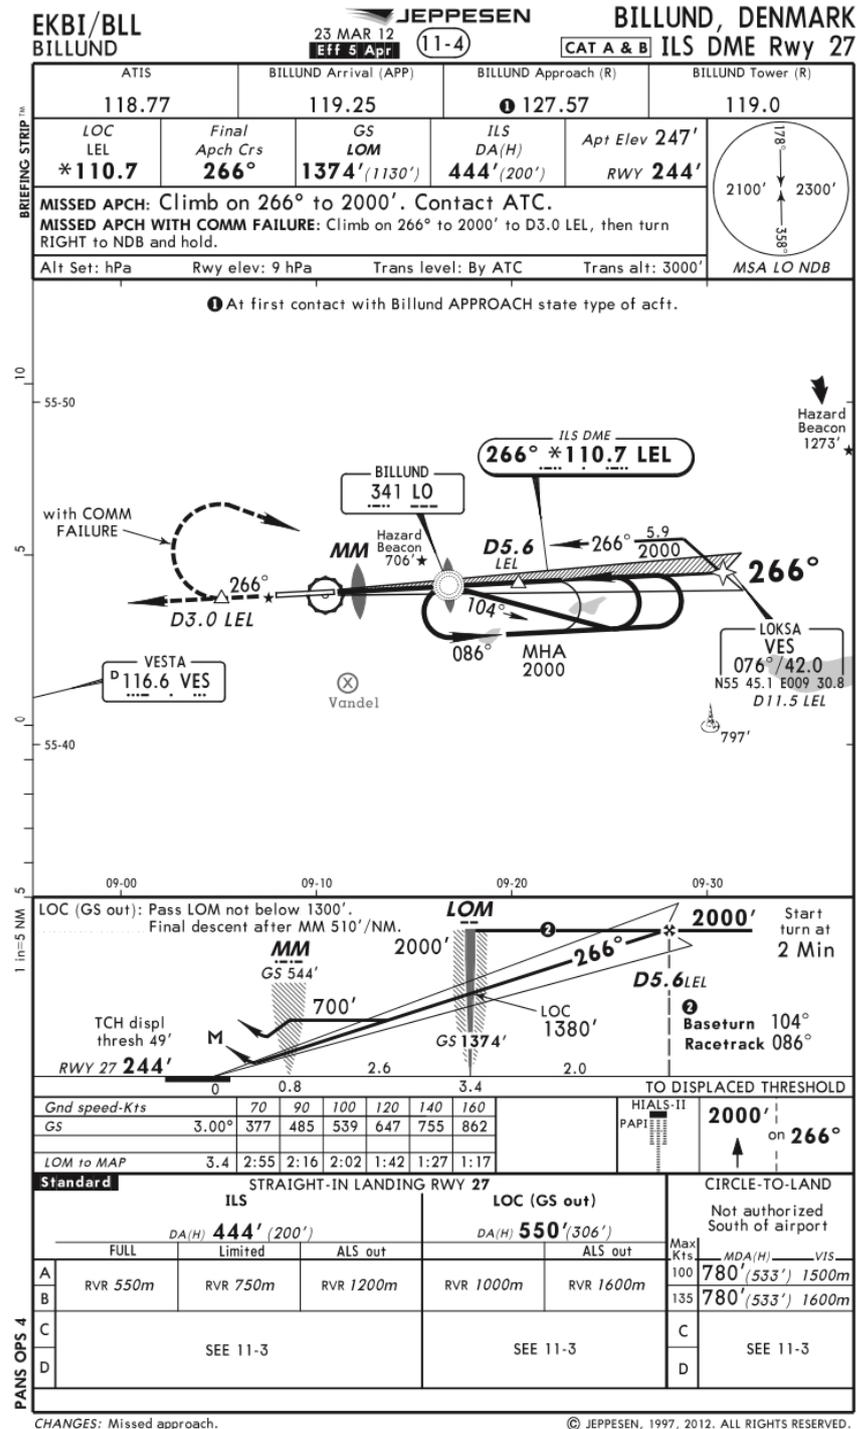
Abbildung 6: ILS-/LOC-Anflugkarte Piste 27 in Billund (Kopie der Jeppesen-Karte EKBI 11-4, 23 MAR 12, Eff 5 Apr, gültig zum Zeitpunkt des schweren Vorfalles)

Eine Tabelle mit empfohlenen Höhenwerten für spezifische DME-Distanzen (*recommended altitude descent table*) wird auf dieser Anflugkarte nicht dargestellt.

Auf der zum Zeitpunkt des schweren Vorfalls gültigen Jeppesen-Anflugkarte für einen ILS-/LOC-Anflug auf die Piste 27 in Billund (Version 23 MAR 12) fehlte eine Tabelle mit empfohlenen Höhenwerten für spezifische DME-Distanzen (*recommended altitude descent table*). Diese hätte es den Piloten vereinfacht, das vertikale Profil zu überwachen.

Die Anflugkarten wurden mit einer Tabelle mit empfohlenen Höhenwerten für spezifische DME-Distanzen (*recommended altitude descent table*) versehen.
