Schlussbericht Nr. 2343 der Schweizerischen Sicherheitsuntersuchungsstelle SUST

über den schweren Vorfall (Airprox)
zwischen dem Flugzeug AA-5B Tiger, HB-UCM,
und dem Flugzeug Cessna C56X, CS-DXQ,
betrieben durch NetJets,
unter Flugplankennzeichen NJE9LB,
vom 24. Oktober 2016

3.3 NM nordwestlich des Flughafens St. Gallen-Alten-
rhein (LSZR)

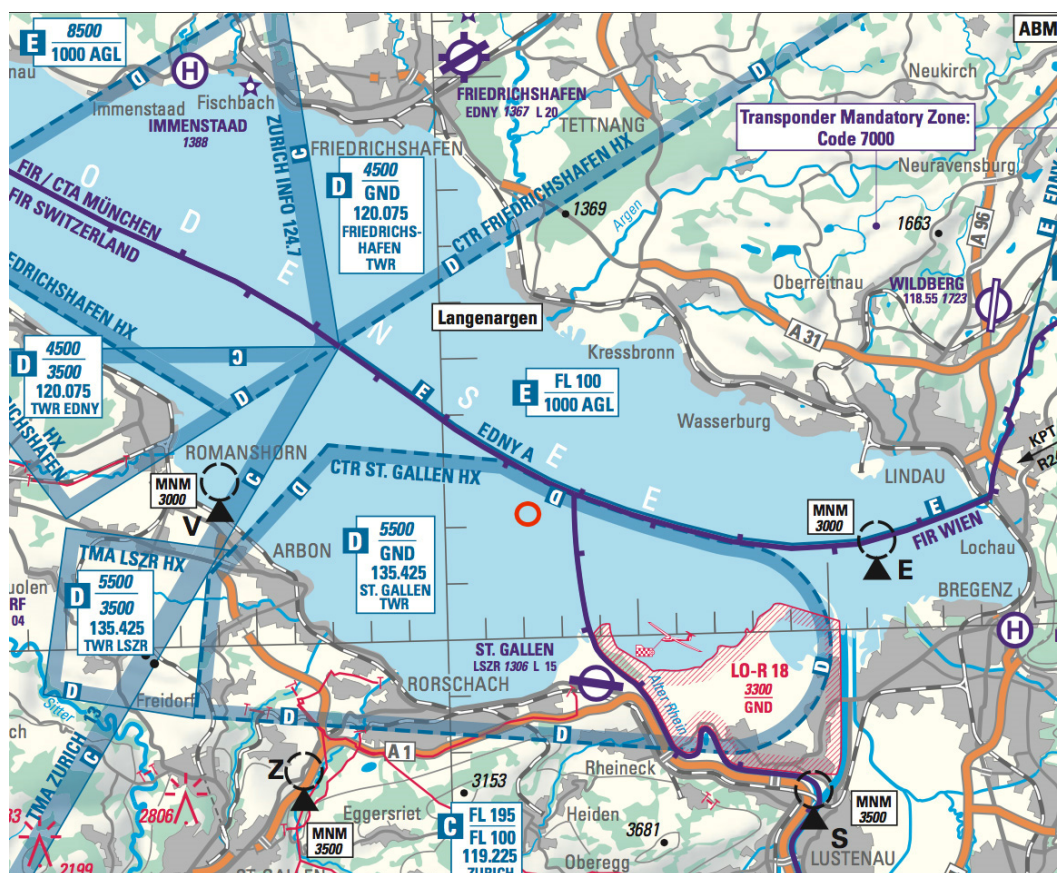
Abbildung 1: Ausschnitt aus der zum Zeitpunkt des schweren Vorfalles gültigen VFR-AreakarTE von St. Gallen-Altenrhein, LSZR AREA 7, 01/15 JAN 08. Der Ort des schweren Vorfalles ist mit einem roten Kreis gekennzeichnet.

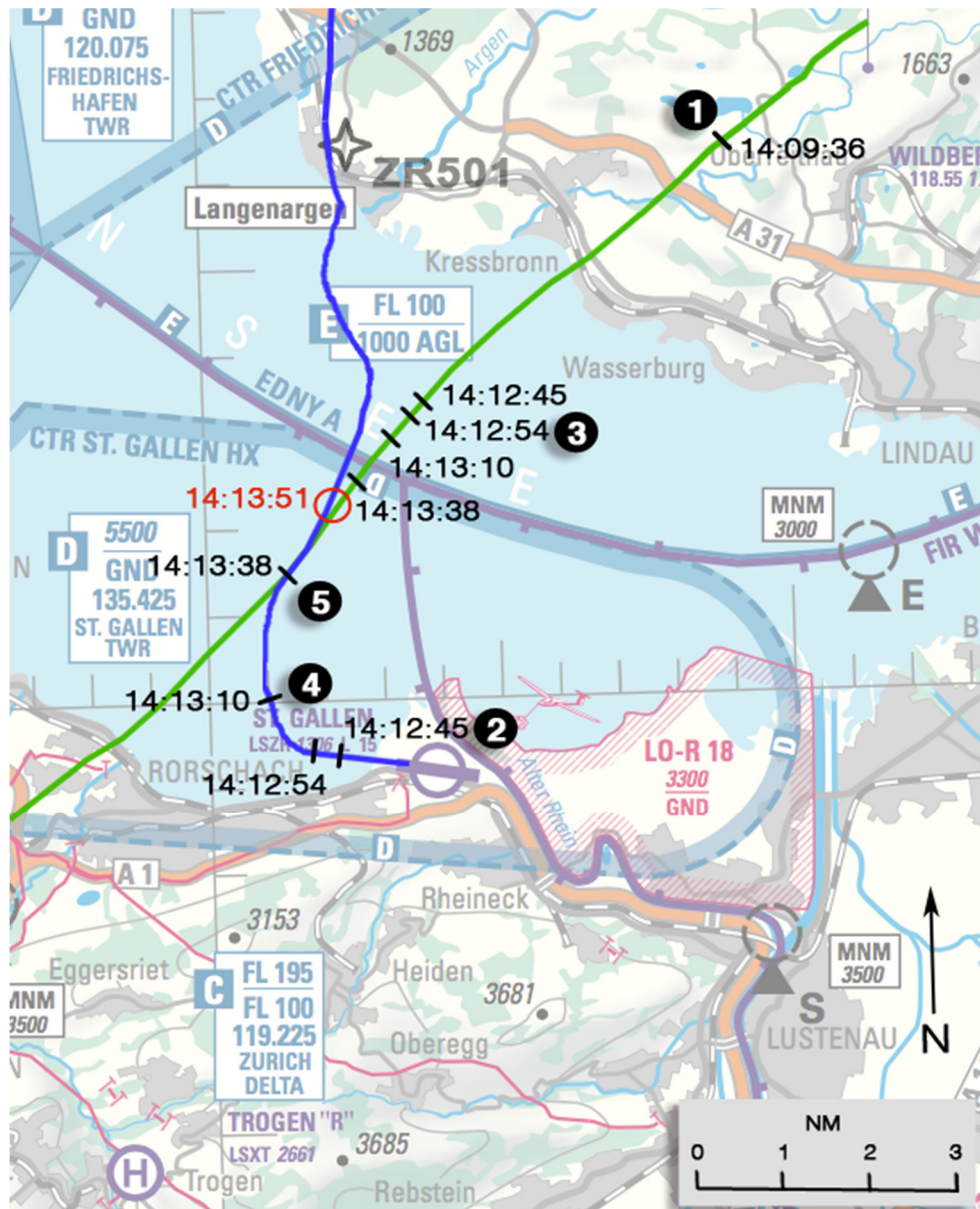
Gemäss Radaraufzeichnungen waren die beiden Flugzeuge um 14:13:34 UTC auf gleicher Höhe in einem Abstand von ungefähr 1.5 NM. Gemäss den Aufzeichnungen des Mode-S-Transponders wurde 4 Sekunden später, bei einem Abstand von 1.2 NM, die *Resolution Advisory* des TCAS der NJE9LB ausgelöst. Die Flugzeuge kreuzten sich gemäss Radaraufzeichnungen um 14:13:51 UTC in entgegengesetzter Richtung mit einem horizontalen Abstand von 0.2 NM und einem vertikalen Abstand von 525 ft.

Abbildung 2: Flugwege der beiden Flugzeuge (NJE9LB: blau / HB-UCM: grün) mit folgenden Positionen: kleinste Annäherung (roter Kreis), Erstaufruf der HB-UCM („*abeam Lindau*“) ①, Frequenzwechsel NJE9LB ②, Freigabe zum Durchqueren der Kontrollzone HB-UCM ③, Aktivierung des STCA ④, Aktivierung der TCAS-Warnung ⑤.
