Schlussbericht Nr. 2344 der Schweizerischen Sicherheitsuntersuchungsstelle SUST

über den Unfall des Flugzeuges Robin
DR400/180R, HB-KFK,

vom 15. Juli 2017

1.2 km südlich des Flugplatzes Bern,
Belp/BE

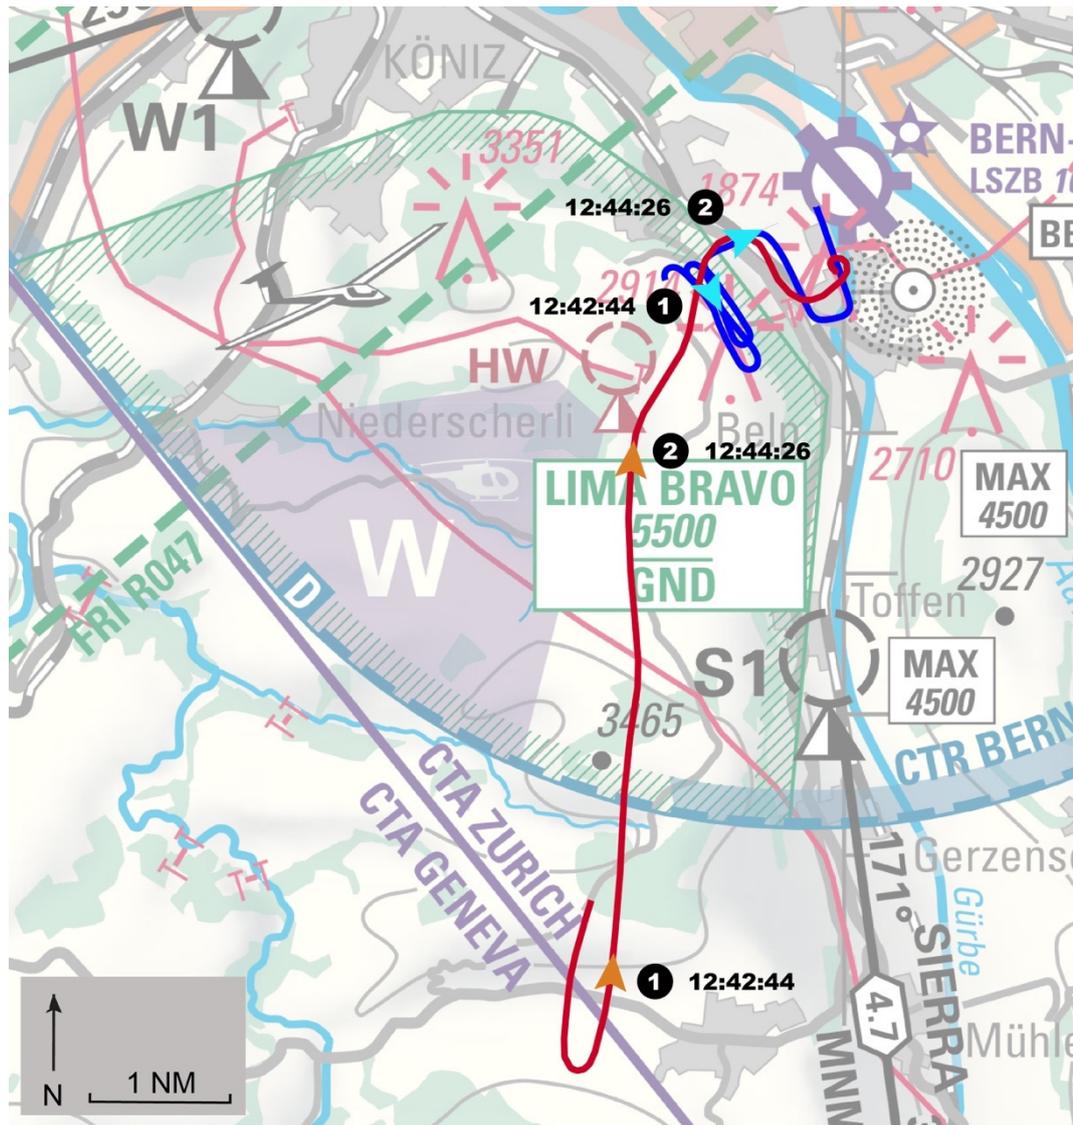
Abbildung 1: Flugwege der beiden Flugzeuge (HB-KFK: rot / HB-1766: blau) mit folgenden Positionen: ① Erstaufwurf der HB-1766 und Position der HB-KFK zum selben Zeitpunkt, ② Erstaufwurf der HB-KFK und Position der HB-1766 zum selben Zeitpunkt. Quelle der Basiskarte: Bundesamt für Landestopografie.

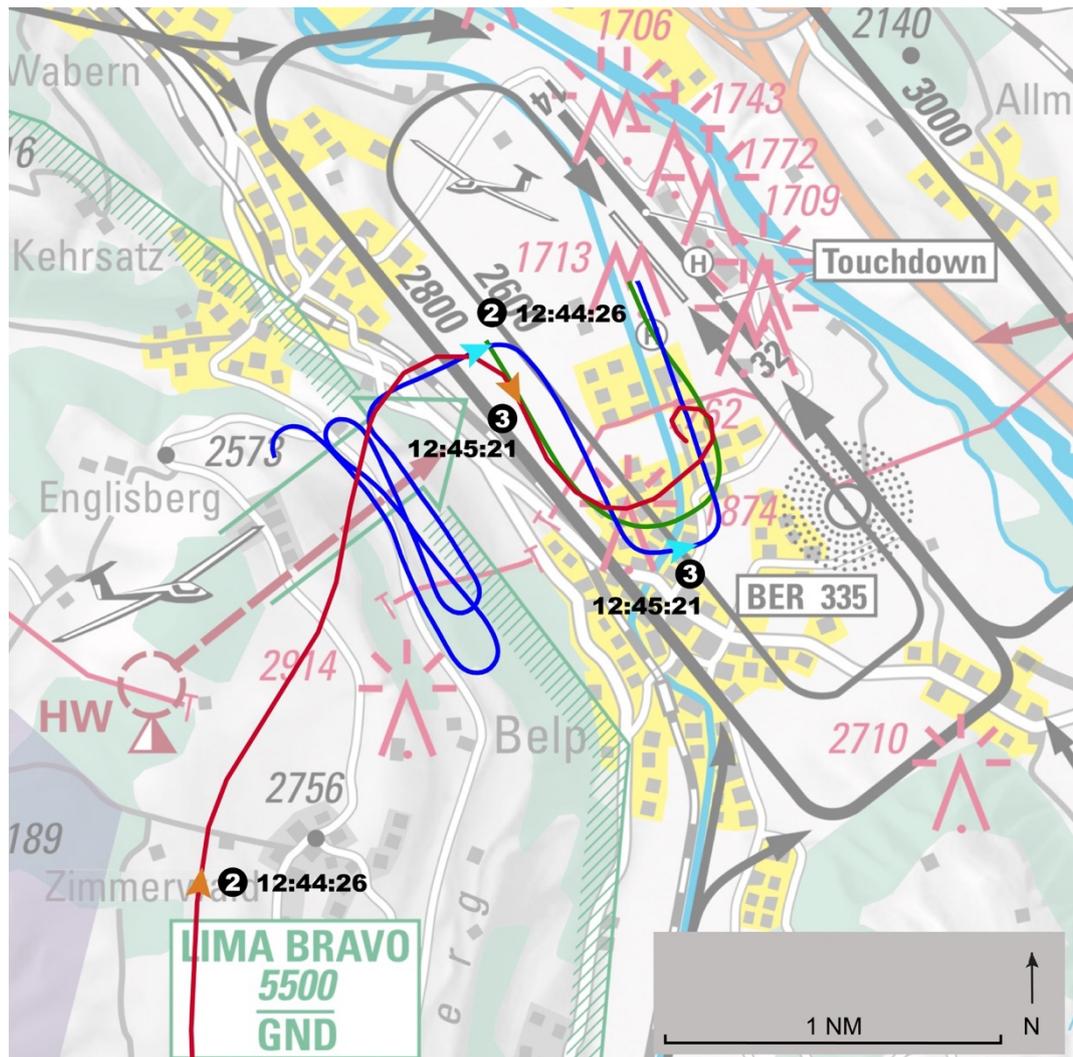
Abbildung 2: Flugwege der beiden Flugzeuge (HB-KFK: rot / HB-1766: blau) mit folgenden Positionen: ② Erstaufruf der HB-KFK und Position der HB-1766 zum selben Zeitpunkt, ③ Situation um 12:45:21; HB-KFK im Gegenanflug und HB-1766 im Queranflug. Der grüne Flugweg zeigt die normale Platzrunde der Schleppflugzeuge. Quelle der Basis-karte: Bundesamt für Landestopografie.

Anflug über den mittleren Gegenanflug auf die Segelfluggpiste 32]. Der Platzverkehrsleiter erteilte direkt anschliessend die Freigabe zur Landung nach eigenem Ermessen auf der Segelfluggpiste 32. Er erteilte gemäss den Vereinbarungen bezüglich des Luftraumes Lima-Bravo keinen Verkehrshinweis hinsichtlich der HB-1766. Zu diesem Zeitpunkt drehte das Segelflugzeug HB-1766 in die Mitte des linken Gegenanfluges (*downwind*) auf die Segelfluggpiste 32 ein (vgl. Abbildung 2).

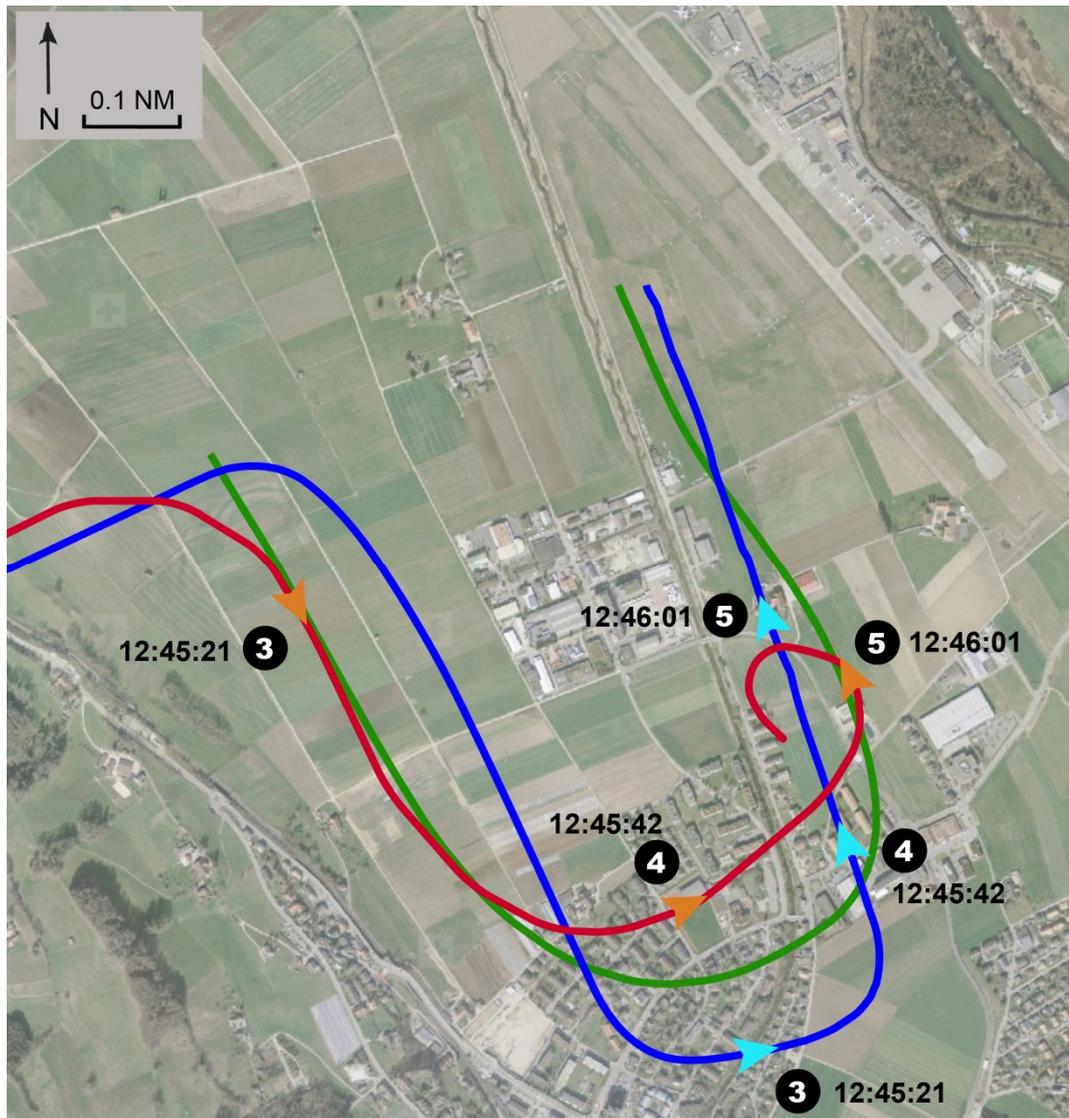
Abbildung 3: Flugwege der beiden Flugzeuge (HB-KFK: rot / HB-1766: blau) mit folgenden Positionen: ③ Situation um 12:45:21; HB-KFK im Gegenanflug und HB-1766 im Queranflug, ④ Situation beim ersten Sichtkontakt, ⑤ Situation beim Einleiten des Vollkreises. Der grüne Flugweg zeigt die normale Platzrunde der Schleppflugzeuge. Quelle des Luftbildes: Bundesamt für Landestopografie.

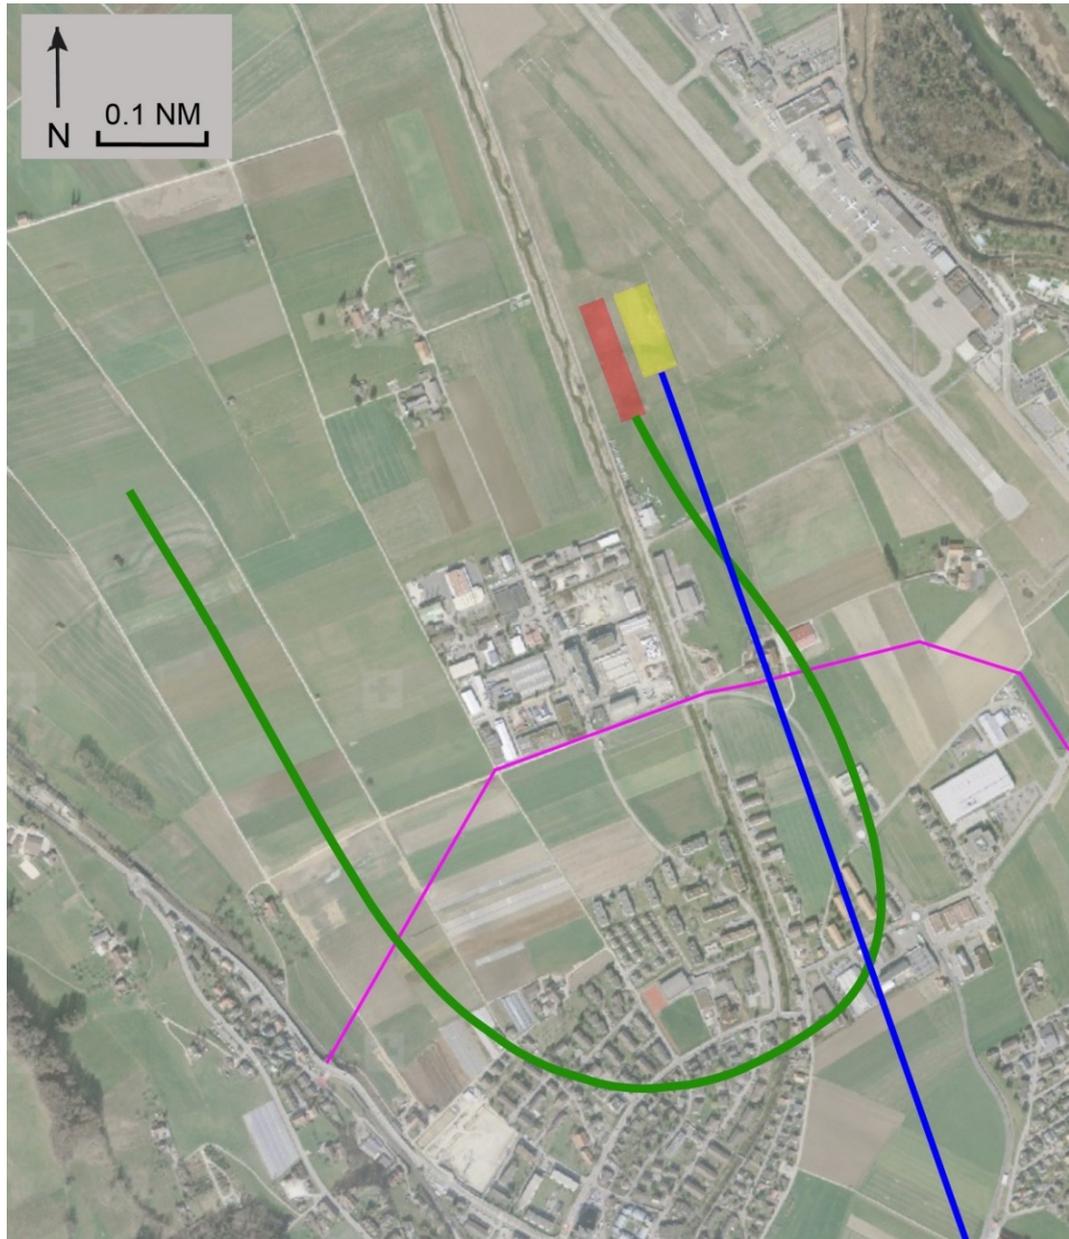
Abbildung 4: Die grüne Linie zeigt die normale Platzrunde für Schleppflugzeuge, bei der im Endanflug ein Bauernhaus umflogen wird. Die blaue Linie zeigt den Endanflug der Segelflugzeuge. Die im Flugverlauf erwähnte Hochspannungsleitung ist in Pink dargestellt. Die Segelflugstartpiste, auf der die Schleppflugzeuge landen, ist in Rot gekennzeichnet und der sogenannte Heli-Square, eine kurze Graspiste, auf der normalerweise die Segelflugzeuge landen, ist in Gelb gekennzeichnet. Quelle des Luftbildes: Bundesamt für Landestopografie.

Der Anflug für Schleppflugzeuge ist im Gegensatz zur Platzrunde für Motorflugzeuge kleinräumiger und führt über eine Hochspannungsleitung, die sich ungefähr 500 m vor dem Aufsetzpunkt befindet. Diese soll in 2000 ft AMSL, d. h. 330 ft über der Pistenschwelle, überflogen werden. Damit ist sichergestellt, dass im Falle eines nicht eingefahrenen Schleppseils eine sichere Höhe über der Hochspannungsleitung eingehalten wird. In diesem Bereich wird eine Geschwindigkeit von 120 km/h mit den Landeklappen in der 1. Raste angestrebt, um nach Überfliegen des Hindernisses die Landeklappen in die 2. Raste (Landstellung) ausfahren und damit trotz des steilen kurzen Endanflugs am Anfang der Piste landen zu können. Zudem muss ein Bauernhaus, das sich genau in der Verlängerung der Pistenachse und 480 m vor der Piste befindet, östlich umflogen werden.

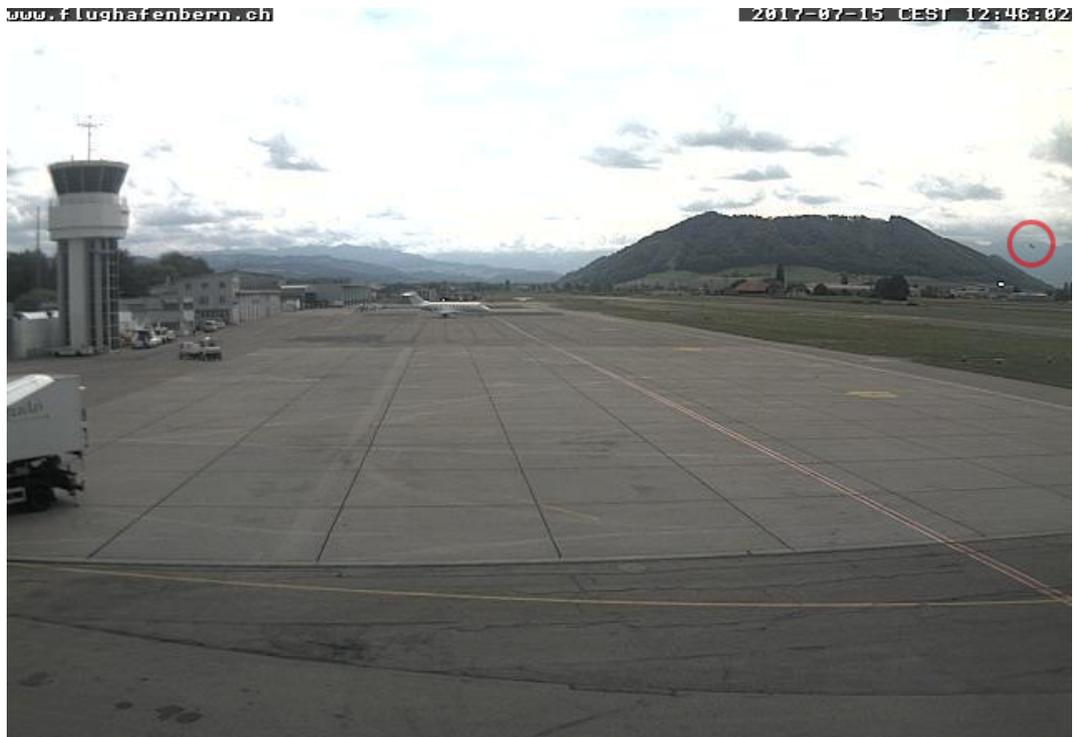
Abbildung 5: Bild der Webcam des Flughafens Bern, aufgenommen am 15. Juli 2017 um 12:46:02 Uhr. Blickrichtung Südsüdost in den Bereich des Anfluges auf die Pisten 32, 32L und Segelfluggpiste 32. Am rechten Bildrand ist die HB-KFK beim Einleiten des Vollkreises im Endanflug zu sehen (roter Kreis).

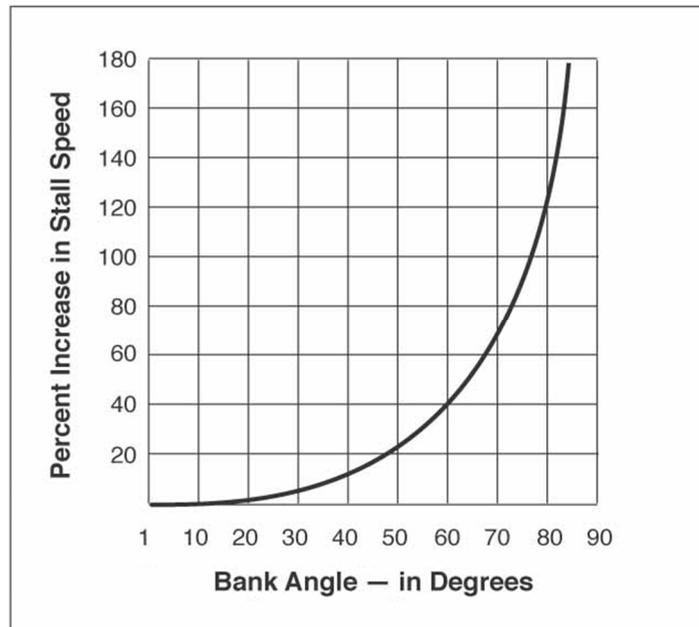
Ein Vollkreis in geringer Flughöhe mit teilweise ausgefahrenen Landeklappen ist ein anspruchsvolles und mit Risiken behaftetes Manöver. Beim Einleiten dieses Vollkreises befand sich die Geschwindigkeit der HB-KFK noch ungefähr 25 % und somit geringfügig über der Abreissgeschwindigkeit. Mit zunehmender Querlage erhöht sich in einer stationären Kurve die Abreissgeschwindigkeit (vgl. Abbildung 6).

Abbildung 6: Darstellung des Verhältnisses zwischen Querlage in Grad (*Bank Angle – in Degrees*) und prozentualer Erhöhung der Abreissgeschwindigkeit (*Percent Increase in Stall Speed*) bei einer stationären Kurve.

Das erhöhte Lastenvielfache in einer Kurve, die nahe an der Abreissgeschwindigkeit geflogen wird, geht mit einem ansteigenden induzierten Widerstand einher und führt somit zu einem erhöhten Leistungsbedarf, um die Geschwindigkeit im Horizontalflug halten zu können. Ausgefahrene Landeklappen erhöhen diesen Effekt in der Regel. So kann es, wie im Falle des Unfallfluges, unvermittelt zu einer Situation kommen, bei der die Leistung des Motors nicht mehr ausreicht, um den erhöhten Leistungsbedarf durch die grosse Querlage resp. das erhöhte Lastenvielfache zu decken. Daraus resultiert eine Geschwindigkeitsabnahme, die schliesslich zu einem Strömungsabriss führen kann.
