# **Schlussbericht Nr. 2346 der Schweizerischen Sicherheitsuntersuchungsstelle SUST**

über den Unfall des Schleppzuges,  
bestehend aus dem Motorflugzeug  
Robin DR 400/180 R, HB-EZX,  
und dem Segelflugzeug ASW 19 B,  
HB-1714,

vom 27. Mai 2017

auf dem Flugplatz Mollis (LSMF)

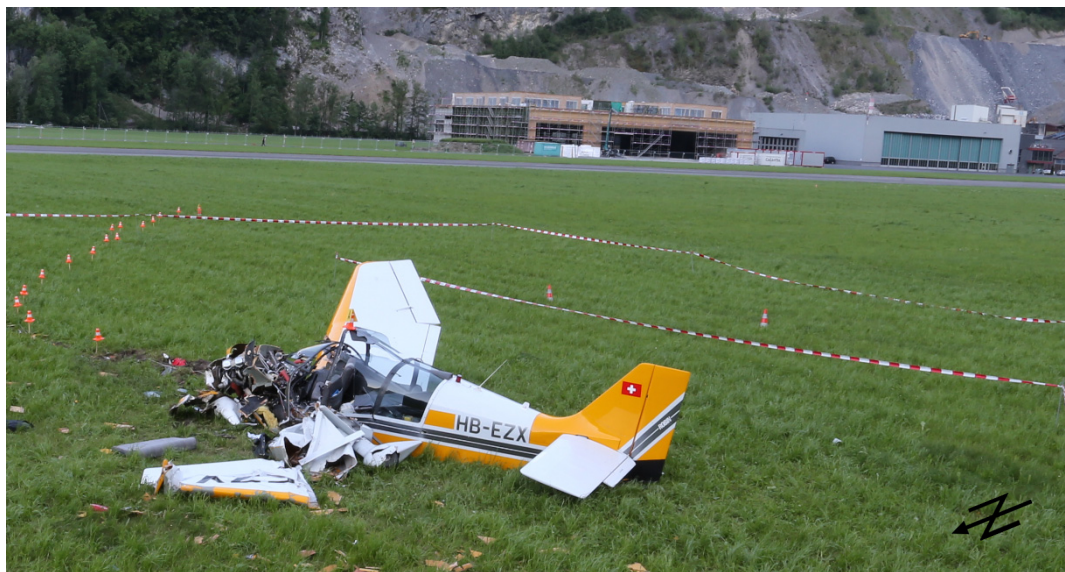
Der Segelflugpilot fuhr in dieser Phase die Bremsklappen aus. Er gab an, dass er nach der Betätigung der Schleppklinke das Schleppflugzeug nicht mehr wahrgenommen habe. Kurze Zeit nach dem vermeintlichen Ausklinken verspürte er, dass das Segelflugzeug nach links gezogen wurde. Darauf richtete er seinen Blick nach links und erblickte das Schleppflugzeug, wie es gerade mit dem linken Flügel voran zu Boden stürzte und sich über den linken Flügel überschlug (vgl. Abbildung 1).

**Abbildung 1:** Endlage des Schleppflugzeugs, Blickrichtung nach Südosten. Die Kegel auf der linken Bildseite markieren die Endlage des Schleppseils in der Wiese. Im Hintergrund ist die Piste sichtbar.

Der Schlepppilot wurde beim Absturz erheblich verletzt und das Schleppflugzeug zerstört. Der Segelflugpilot blieb unverletzt. Das Segelflugzeug wurde an der Rumpfunterseite leicht beschädigt.

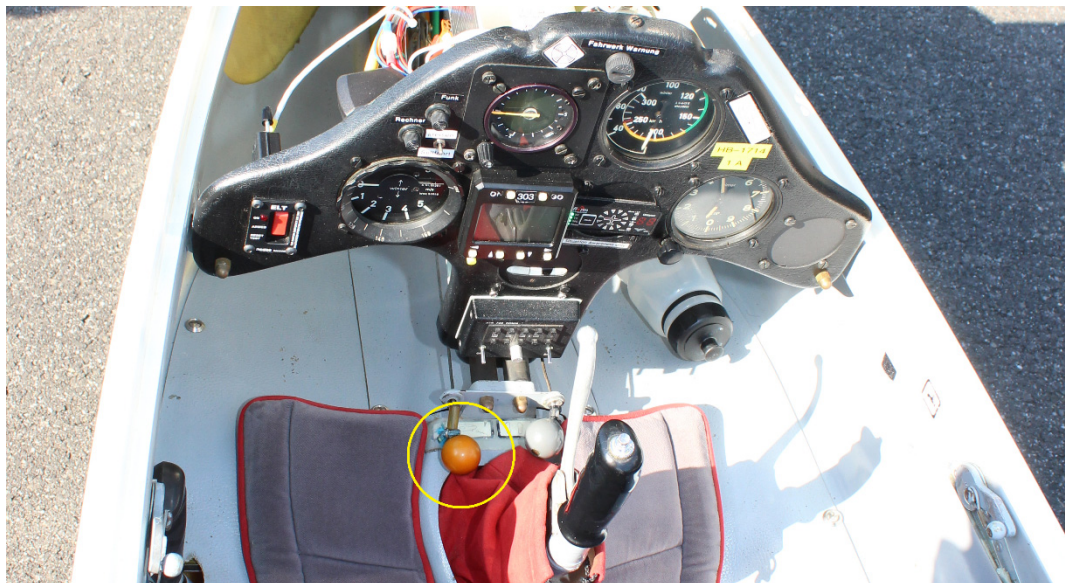
Das Segelflugzeug war mit einer Schwerpunktklinke ausgerüstet, nicht aber mit einer Bugklinke. An der Klinkvorrichtung des Segelflugzeugs konnten keine Mängel festgestellt werden. Der gelbe Betätigungsknopf für die Schleppeklinke befand sich neben dem grauen Betätigungsknopf für die Verstellung der Seitensteuerpedale und hatte dieselbe Grösse und Form wie dieser (vgl. Abbildung 2).

**Abbildung 2:** Cockpit des Segelflugzeugs mit dem gelben Betätigungsknopf für die Klinkvorrichtung (Kreis) und dem rechts daneben liegenden, grauen Betätigungsknopf für die Verstellung der Seitensteuerpedale.

Diese Manipulation durch den Segelflughpiloten führte nicht wie gewünscht zum Ausklinken des Schleppseils. Da an der Klinkvorrichtung keine Mängel festgestellt werden konnten, kann dieser Umstand nur auf eine Fehlmanipulation zurückgeführt werden. Ob diese darin bestand, den Betätigungsknopf der Schleppklinke mit unzureichender Kraft zu ziehen oder darin, den daneben liegenden und in Form und Grösse identischen Knopf der Pedalverstellung zu ziehen, muss offen bleiben. Unabhängig davon war diese Fehlmanipulation relevant bei der Entstehung des Unfalls.

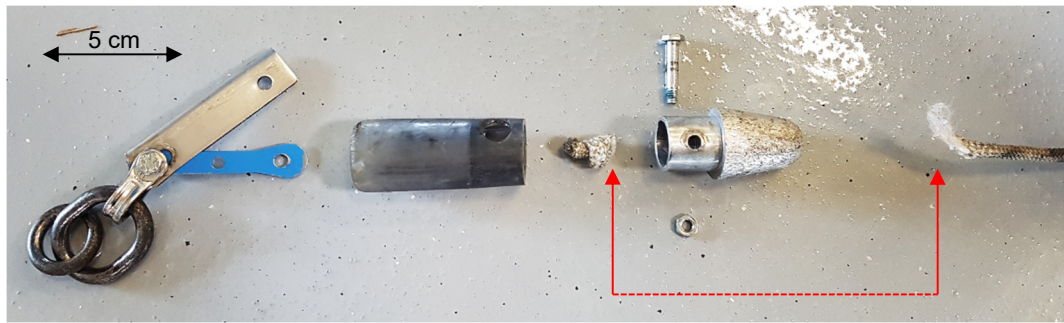
Das Schleppseil wurde unmittelbar beim Wrack des Schleppflugzeugs aufgefunden und war in der Wiese in Richtung der Piste ausgelegt. Es war sowohl durch die Kappvorrichtung des Schleppflugzeugs durchtrennt worden als auch segelflugzeugseitig gerissen. Der Riss erfolgte unmittelbar vor dem Seilknoten bei der Sollbruchstelle, was im Falle von Seilrissen oft beobachtet wird (vgl. Abbildung 3). Die blau eingefärbte Sollbruchstelle selber war intakt und wurde mit dem Anschlussringpaar verbunden in der Wiese links der Piste aufgefunden, wo das Segelflugzeug beim Aufsetzen Spuren hinterlassen hatte. Das Schleppseil wies eine Länge von 52 m auf.

**Abbildung 3:** Segelflugzeugseitiges Ende des Schleppseils im demontierten Zustand, von links nach rechts: Anschlussringpaar mit Sollbruchstelle (blaues Bauteil), Schutzhülle, Seilknoten mit Rissstelle (roter Pfeil links), Verbindungsstück, gerissenes Schleppseil (roter Pfeil rechts).

Der Zustand des Schleppseils und dessen Endlage in der Wiese lassen darauf schliessen, dass das Seil zuerst segelflugzeugseitig unmittelbar beim Knoten im Seilendstück riss und in Richtung des Schleppflugzeugs zurückfederte. Die Deformation des Rumpfes beim Aufschlag des Schleppflugzeugs erzeugte anschliessend einen Zug auf das Betätigungsseil der Kappvorrichtung und löste dadurch den Kappvorgang am Schleppflugzeug aus.

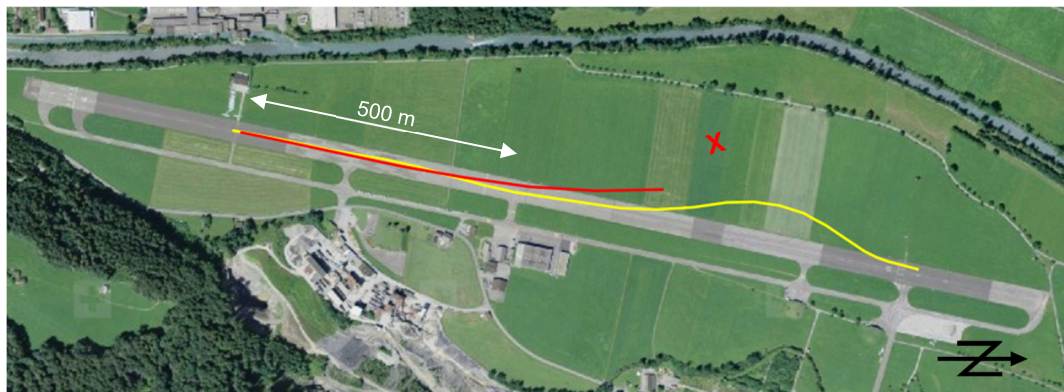
Sowohl vom Segelflugzeug als auch vom Schleppflugzeug standen der Untersuchung die Flugweg-Aufzeichnungen der Kollisionswarngeräte zur Verfügung (vgl. Abbildung 4). Die Aufzeichnung des Schleppflugzeugs endet 120 m vor dessen Endlage.

**Abbildung 4:** Flugweg des Schleppflugzeugs (rot) sowie dessen Endlage (rotes Kreuz) und Flugweg des Segelflugzeugs (gelb), dargestellt in Google Earth.

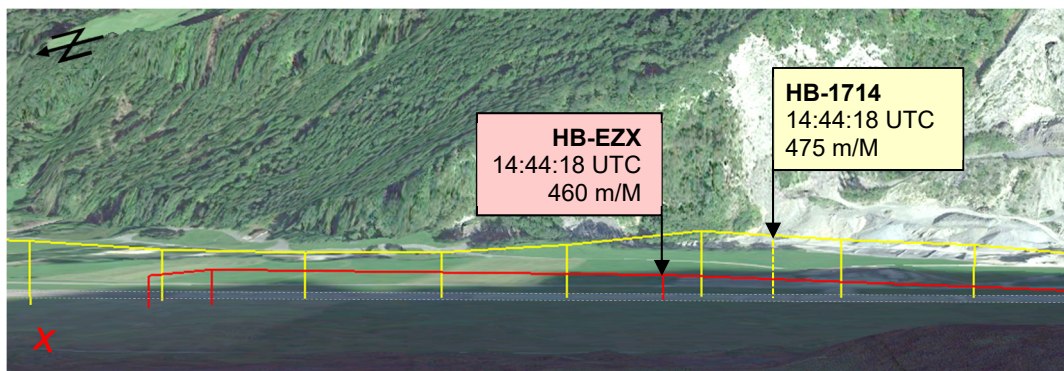
Die Aufzeichnungen der beiden Flugwege zeigen, dass die Flughöhe des Segelflugzeugs zu jeder Zeit über derjenigen des Schleppflugzeugs lag. Für den Zeitpunkt 14:44:18 UTC konnte eine Höhendifferenz von 15 m bei einer Schrägdistanz von 57 m, was ungefähr der Länge des Schleppseils entspricht, ermittelt werden (vgl. Abbildung 5). Die Geschwindigkeit über Grund betrug dabei rund 110 km/h.

**Abbildung 5:** Seitenansicht der Flugwege des Schlepp- (rot) und des Segelflugzeuges (gelb) mit Blickrichtung nach Osten mit deren Positionen zum Zeitpunkt 14:44:18 UTC sowie der Endposition der HB-EZX (rotes Kreuz), dargestellt in Google Earth. Der Verlauf der Piste ist zur besseren Kenntlichkeit mit zwei grau-gestrichelten Linien markiert.

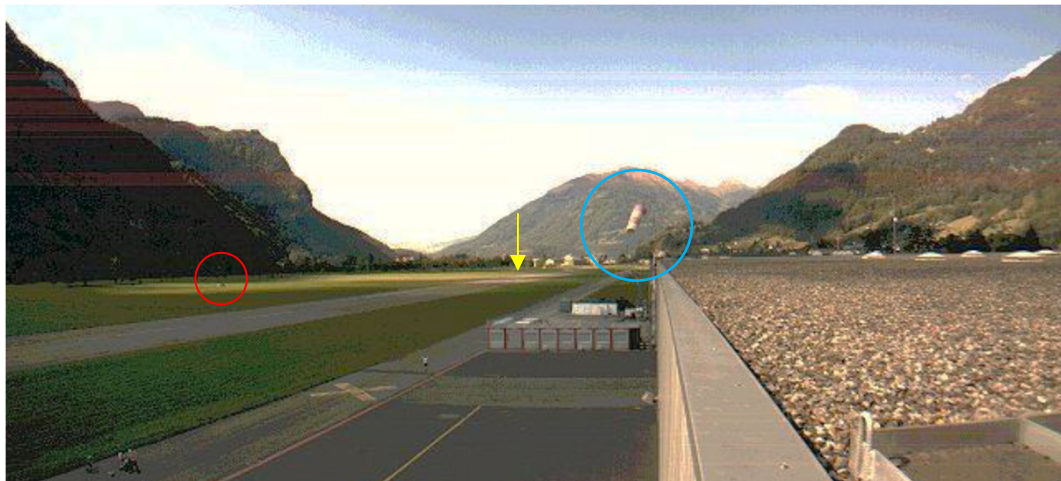
Wind 010 Grad, 5 bis 10 kt (vgl. auch Abbildung 6)

**Abbildung 6:** Webcamaufnahme mit Blickrichtung nach Norden von 16:46 Uhr, zwei Minuten nach dem Unfall. Das Wrack des Schleppflugzeuges ist durch den roten Kreis markiert, die Endlage des Segelflugzeuges durch den gelben Pfeil. Die Auslenkung des Windsackes (blauer Kreis) zeigt einen Wind, der näherungsweise in Pistenrichtung mit einer Stärke von rund 5 bis 10 kt blies.

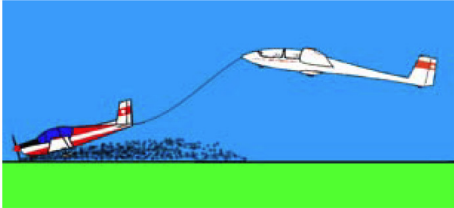
Hohe Position nach dem Abheben  
= höchste Gefahr

Das Heck des Schleppflugzeuges wird in die Höhe gezogen. Der Pilot des Motorflugzeuges kann mit dem Höhensteuer nicht mehr reagieren.

**Abbildung 7:** Angaben aus den Theorieunterlagen des Segelflugverbands zum Abbruch von Flugzeugschleppstarts und zur Gefahr überhöhter Schleppfluglagen.

Das Schleppflugzeug, dessen Heck vom Segelflugzeug in die Höhe gezogen und abgebremst wurde, konnte nicht mehr in einer kontrollierbaren Fluglage gehalten werden und erlitt einen Kontrollverlust (vgl. Abbildung 7). Dabei brach das Schleppflugzeug auf die linke Seite aus und kippte über die linke Tragfläche ab. Kurz vor dessen Aufprall auf den Boden riss das Schleppseil segelflugzeugseitig. Die Sollbruchstelle des Schleppseils selber blieb intakt und verblieb zusammen mit dem Anschlussringpaar eingeklinkt in der Schwerpunktklinke des Segelflugzeugs. Der Segelflugpilot beobachtete den Absturz des Schleppflugzeugs und setzte seinen Landevorgang fort. Das Aufsetzen des Segelflugzeugs erfolgte hart, sodass das Gehänge aus Anschlussringpaar und Sollbruchstelle in die Wiese gedrückt und dadurch automatisch ausgeklinkt wurde.
