Rapport final n° 2348 du Service suisse d'enquête de sécurité SESE

concernant l'accident de l'hélicoptère
SA 315 B, HB-XEO,

survenu le 30 août 2016

au lieu-dit « La Médettaz », commune de
Salvan/VS

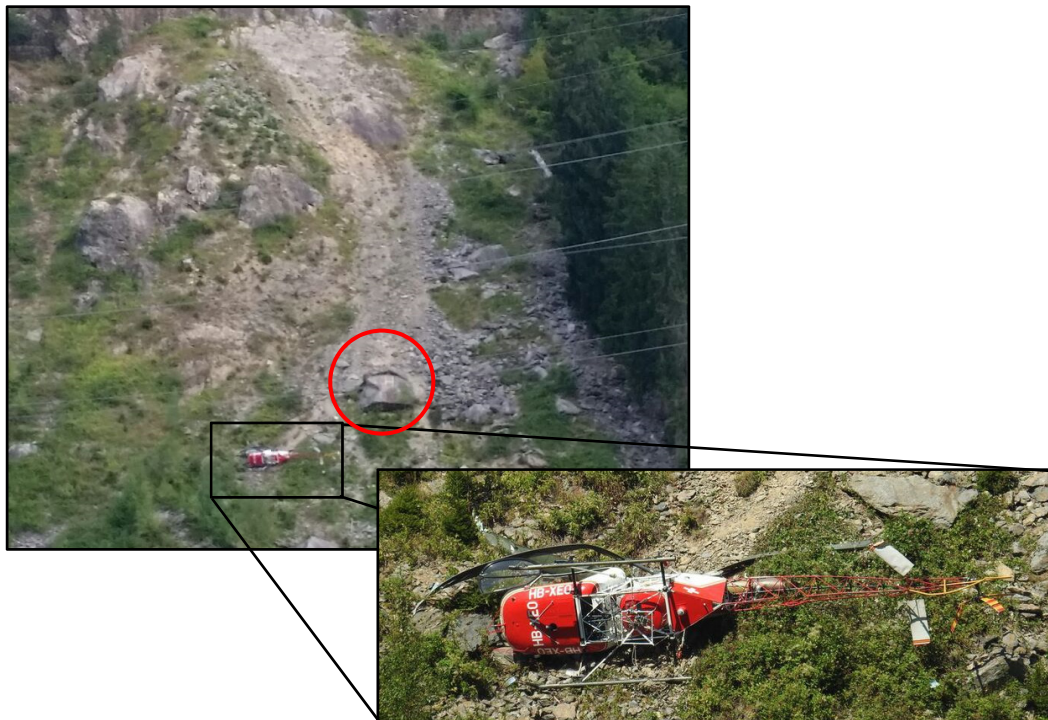
L'hélicoptère déstabilisé entre en résonance, quitte la place latéralement vers la droite avec un mouvement de lacet également à droite. L'ouvrier resté dans l'hélicoptère est éjecté et ne subit aucune blessure. L'hélicoptère se renverse sur le flanc droit et s'immobilise à env. 17 m en contrebas (voir fig. 2).

Figure 2 : hélicoptère immobilisé sur le flanc droit en dessous de la place de dépose (cercle rouge).

- La cabine est enfoncée sur le côté droit et les plexiglas de ce même côté sont détruits.
- Les patins du train d'atterrissage sont intacts.
- La turbine et la poutre de queue sont en place.
- L'hélicoptère est équipé d'un rétroviseur réglable de l'intérieur en place droite.
- Les rails du siège pilote sont arrachés du plancher cabine.
- Les ceintures de sécurité et leurs attaches ont résisté à l'impact.
- La double commande en place gauche est démontée.
- La pompe de carburant est enclenchée.
- La manette du coupe-feu est tirée en position « Fermé ».
- L'interrupteur de l'ELT est en position « Armed ».

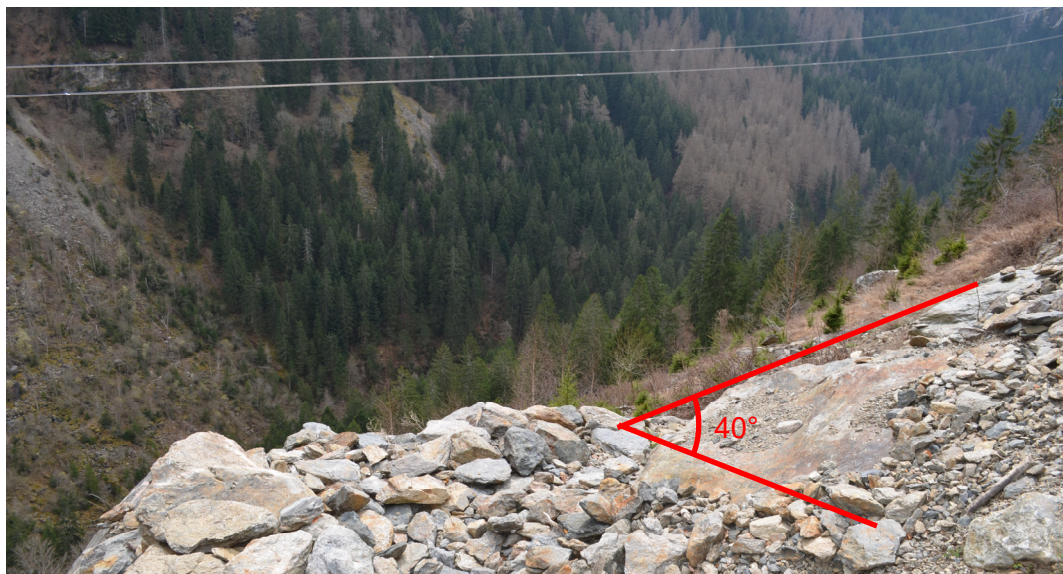
La place de dépose consiste en un replat constitué de grosses pierres (voir fig. 3). La pente pierreuse se trouve à gauche de l'hélicoptère. L'assistant de vol guide le pilote vers la place de dépose. Le pilote n'a pas de référence devant l'hélicoptère en raison du vide et regarde environ 30 degrés à gauche pour pouvoir maintenir sa position. Le pilote reste en vol stationnaire au-dessus des pierres pour éviter que les patins ne s'accrochent.

La place de dépose se trouve dans un pierrier avec une pente d'environ 40 degrés correspondant à 84 % (voir fig. 3).

Figure 3 : vue de la place de dépose avec la ligne à haute tension en arrière-plan.

Les dimensions de la place, inchangées dans le cours du temps, sont exiguës et ne permettent pas de poser les deux patins du train d'atterrissage en même temps. Dès lors, le pilote est obligé de maintenir le vol stationnaire ou d'effectuer l'appui d'un patin en fonction du type d'hélicoptère pour la dépose ou l'emport des ouvriers.

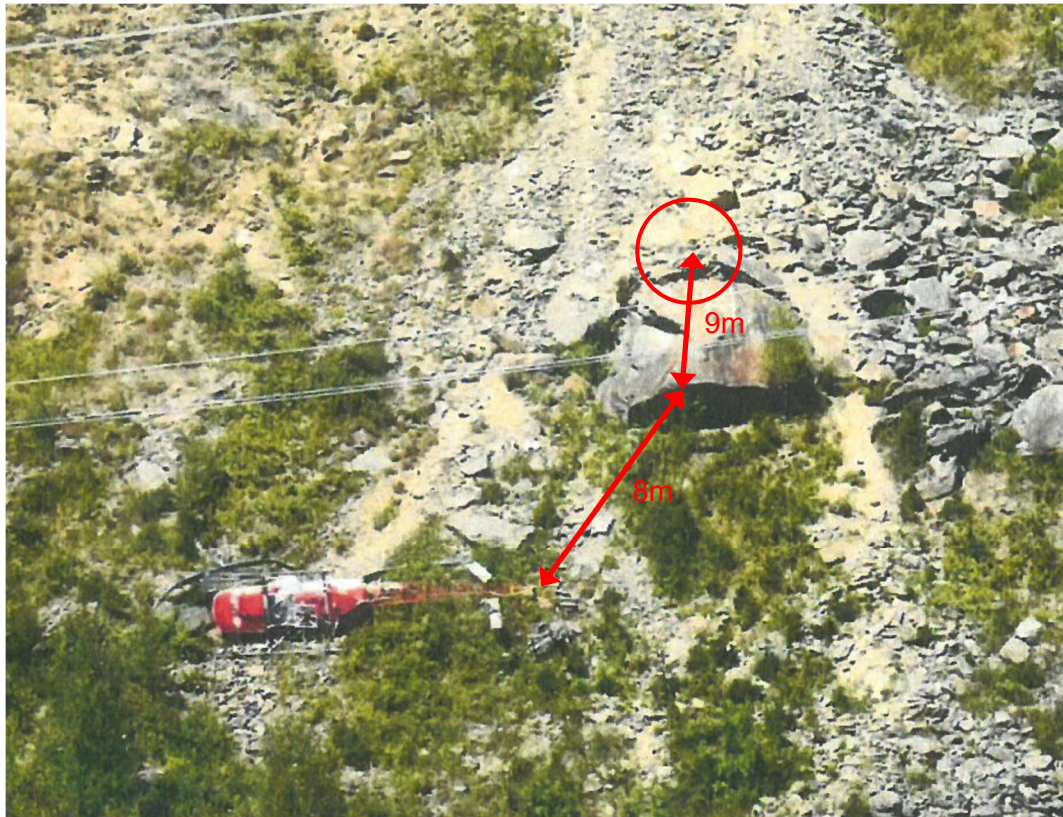
Figure 4 : le cercle rouge indique la place de dépose. Les flèches montrent les distances jusqu'à l'épave.
