Schlussbericht Nr. 2349 der Schweizerischen Sicherheitsuntersuchungsstelle SUST

über den Unfall zwischen den Flugzeugen
Boeing Stearman E75, HB-RBG,
und Pilatus PC-7, T7-FUN

vom 26. Mai 2016

Flugplatz Mollis (LSMF)

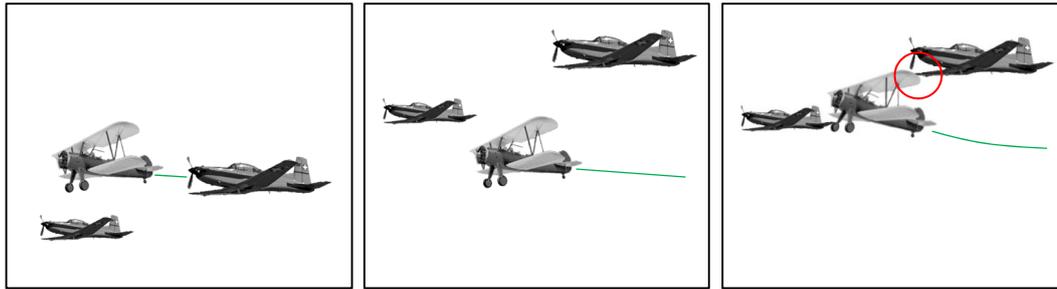
Abbildung 1: Schematisch dargestellte Sequenz der Kollision zwischen der HB-RBG und der T7-FUN.

Die beiden PC-7 hatten zu diesem Zeitpunkt die Stearman aber noch nicht vollständig überholt, sondern befanden sich oberhalb und auf einer Linie mit ihr. In der Folge kollidierten die HB-RBG und die auf ihrer linken Seite fliegende T7-FUN mit den Flügelspitzen. Daraus lässt sich folgern, dass der Pilot der Stearman das vertikale Manöver eingeleitet hatte, bevor sichergestellt war, dass seine beiden *wingmen* über ihm keine Kollisionsgefahr mehr darstellten. Das Einleiten eines Manövers ohne vorherige visuelle Kontrolle des Luftraumes ist grundsätzlich risikoreich. Dieser Sachverhalt wurde als ursächlich für die Entstehung des Unfalls erkannt.

- Dabei kollidierte der linke, obere Flügel des Doppeldeckers mit der rechten Flügelspitze der T7-FUN.

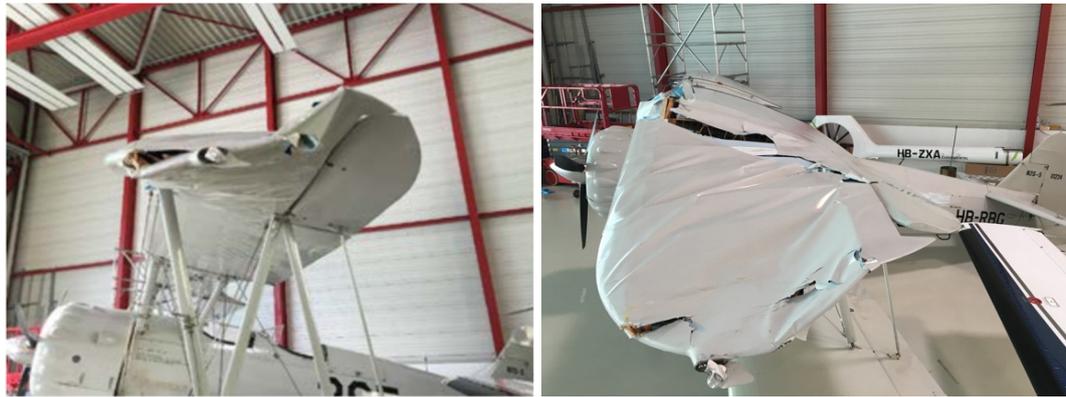
Die Besatzungen der beiden beschädigten Flugzeuge blieben unverletzt. Bei der Stearman wurde bei der Kollision der linke, obere Aussenflügel nach unten abgeknickt und schwer beschädigt (vgl. Abbildung 2). Die T7-FUN wurde am rechten Aussenflügel und Querruder beschädigt (vgl. Abbildung 3).

Abbildung 2: Beschädigung der Boeing Stearman E75, eingetragenen als HB-RBG, im Bereich des linken, oberen Flügels

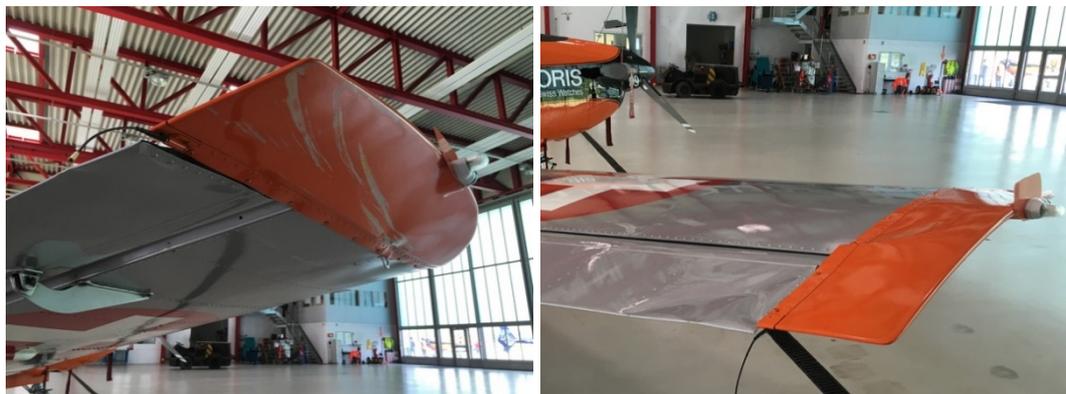
Abbildung 3: Beschädigung der Pilatus PC-7, eingetragenen als T7-FUN, im Bereich des rechten Randbogens und des Querruders
