Schlussbericht Nr. 2350 der Schweizerischen Sicherheitsuntersuchungsstelle SUST

über den schweren Vorfall (Airprox)

zwischen dem Geschäftsreiseflugzeug Falcon 2000EX,
CS-DLB, betrieben durch Netjets, unter Funkrufzeichen
NJE050N

und dem Segelflugzeug Arcus, HB-3442

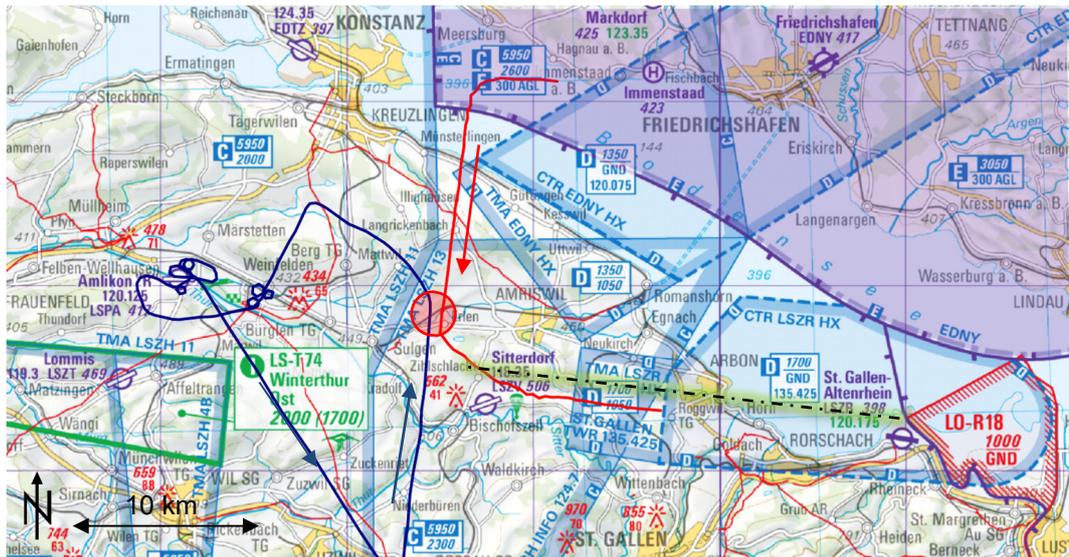
Abbildung 1: Aufzeichnungen der Flugwege der HB-3442 (blau) und der CS-DLB (rot), eingetragen in der Segelflugkarte der Schweiz. Der Endanflug auf das ILS 10 in St. Gallen-Altenrhein ist als schwarz-gestrichelte Linie eingetragen, der Ort der nächsten Annäherung als roter Kreis. Die Zone mit Transponderpflicht (*Transponder Mandatory Zone – TMZ*) um den Flughafen Friedrichshafen wurde violett hervorgehoben. Quelle der Basiskarte: Bundesamt für Landestopografie.

Während des Gleitfluges in nördlicher Richtung nahm der Segelfluggpilot der HB-3442 um etwa 12:42 UTC auf einer Flughöhe von rund 1570 m/M auf der vorderen, rechten Seite seines Flugzeuges ein Geschäftsreiseflugzeug wahr, bei dem es sich um die CS-DLB handelte und die sich auf annähernd gleicher Flughöhe in entgegengesetzter Richtung bewegte. Der Segelfluggpilot verfolgte mit seinen Augen den Vorbeiflug der CS-DLB auf der rechten Seite und schätzte dabei die Distanz zum anderen Flugzeug auf 100 Meter oder mehr. Gemäss seinen Angaben sei er nicht erschreckt gewesen, da derartige Vorbeiflüge von anderen Luftfahrzeugen in ähnlicher Distanz in diesem Luftraum immer wieder vorkämen. Aussergewöhnlich sei hingegen gewesen, dass es sich um ein grösseres Geschäftsreiseflugzeug gehandelt habe und dass dieses auf praktisch gleicher Höhe geflogen sei.

Die Flugbesatzung der CS-DLB erblickte etwa zeitgleich ein Segelflugzeug, bei dem es sich um die HB-3442 handelte, in ihrer 2-Uhr-Position in einer leicht höheren Flughöhe. Die CS-DLB hatte in dieser Phase soeben eine vom Flugverkehrsleiter (FVL) angeordnete Linkskurve eingeleitet, die sie in Richtung des ILS 10 führte. Die Flugbesatzung meldete dem FVL um 14:42:14 UTC über Funk die Annäherung an das Segelflugzeug, das auf der rechten Seite sehr nah an der CS-DLB vorbeigeflogen sei (*"glider very close to the right, about thirty to forty meters right hand side"*). Nach dem Flug gab die Flugbesatzung an, dass die Distanz zur HB-3442 rund 60 Meter betragen habe und der Segelfluggpilot unter der Kabinenhaube deutlich sichtbar gewesen sei. Ein Ausweichmanöver wäre aber auch dann nicht notwendig gewesen, wenn die Linkskurve in Richtung des ILS 10 noch

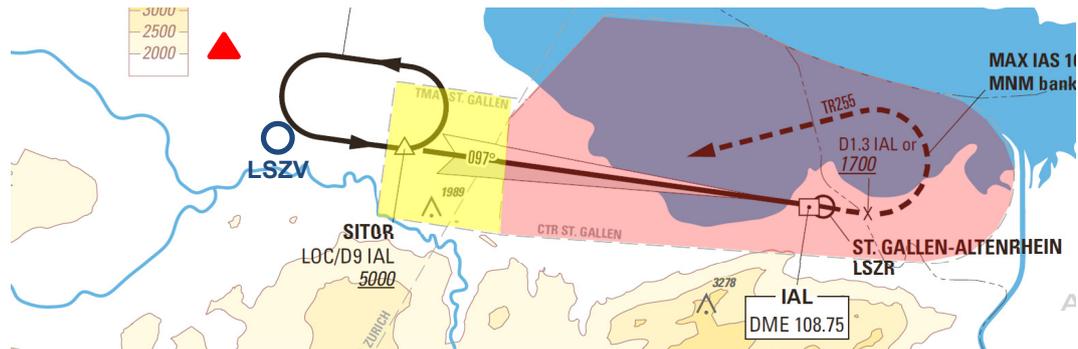
Die Flugbesatzung der CS-DLB führte einen Anflug auf die Piste 10 in St. Gallen-Altenrhein mit Hilfe des ILS durch. Der Endanflug beginnt in einer Höhe von 5000 ft AMSL (1524 m/M) kurz nach dem Navigationspunkt SITOR, der sich auf der Achse des Landekursenders (*localizer*) in einer Entfernung von 9 NM von der Pisten-schwelle befindet (siehe Abbildung 2). In der westlichen Verlängerung des *localizer* befinden sich in einer Entfernung 12 NM von St. Gallen-Altenrhein das Flugfeld Sitterdorf sowie bei rund 22 NM die Flugfelder Amlikon und Lommis.

Abbildung 2: Ausschnitt aus der Instrumentenanflugkarte (*Instrument Approach Chart – IAP*) des ILS 10 in St. Gallen-Altenrhein, Luftfahrthandbuch (*Aeronautical Information Publication – AIP*) der Schweiz. Die Lage des Flugfeldes Sitterdorf (LSZV, dunkelblauer Kreis) wurde nachträglich eingezeichnet, ebenso die Lage der Kontrollzone (*Control Zone – CTR*, rot hervorgehoben) und der Nahkontrollbezirk (*Terminal Control Area – TMA*, gelb hervorgehoben) von St. Gallen-Altenrhein. Die Position, bei der die gefährliche Annäherung stattfand, ist als rotes Dreieck gekennzeichnet.

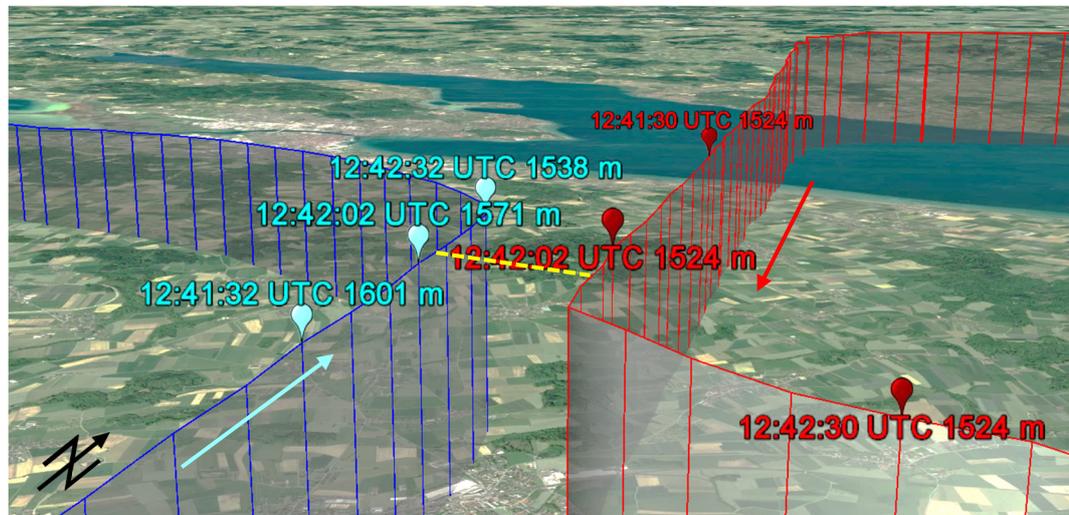
Der Flugweg der CS-DLB wurde basierend auf Radardaten ermittelt. Die Flugwege sind in Abbildung 3 dargestellt. Die geringste Annäherung zwischen den beiden

Flugzeugen bestand um 12:42:08 UTC und betrug horizontal rund 660 m bei einer Genauigkeit von etwa ± 100 m und vertikal rund $40 \text{ m} \pm 25 \text{ m}$.

Abbildung 3: Flugweg der HB-3442 (blau) basierend auf den Flarm-Daten und der CS-DLB (rot) basierend auf den Radardaten, dargestellt in Google Earth. Die nächste Annäherung erfolgte um 12:42:08 UTC (gelb gestrichelte Linie).
