Schlussbericht Nr. 2351 der Schweizerischen Sicherheitsuntersuchungsstelle SUST

über den schweren Vorfall des
Flugzeuges Cessna 182S, HB-CQZ,

vom 15. November 2017

Flugplatz Sion (LSGS)

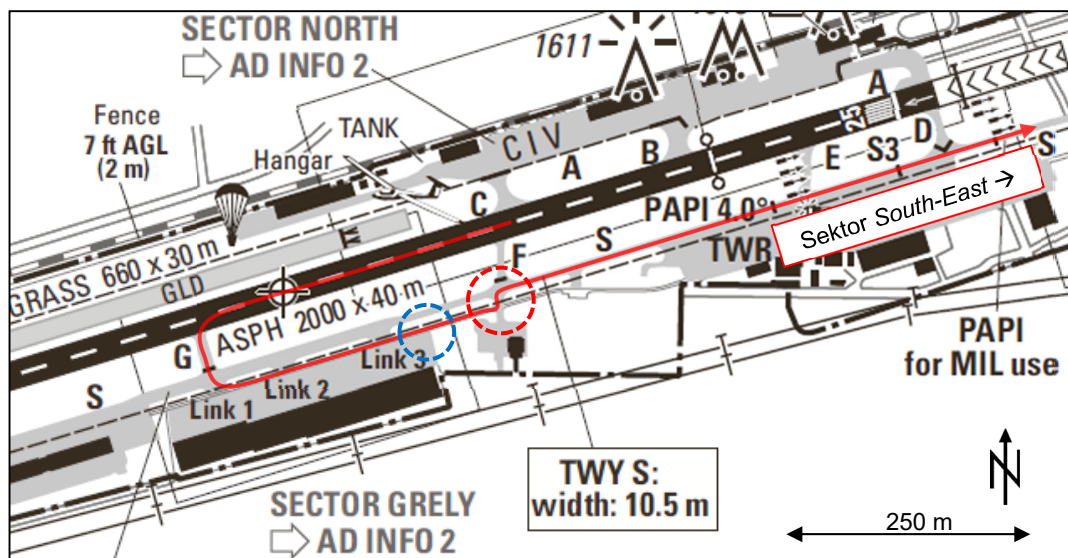
Abbildung 1: Ausschnitt aus der Flugplatzinformation (*Aerodrome Information – AD INFO*) 1. Der Rollverlauf der HB-CQZ nach der Landung ist rot eingezeichnet, der Ort der Kollision mit dem Zaunpfosten ist blau umkreist, derjenige mit dem Strassenverkehrsschild ist rot umkreist.

Der Pilot rollte auf dieser Strasse in östlicher Richtung. Am östlichen Ende des Sektor Grely touchierte der rechte Randbogen der HB-CQZ einen Zaunpfosten, wobei das rechte Antikollisionslicht (*strobe light*) abgerissen wurde. Vor dem

TWY Foxtrot kollidierte die HB-CQZ um 18:13 Uhr mit der rechten Flügelvorderkante mit einem Strassenverkehrsschild. Das Flugzeug wurde dabei leicht beschädigt und das Strassenverkehrsschild abgeknickt. In der Folge rollte der Pilot über den TWY Foxtrot auf den TWY Sierra und über letzteren zum Vorfeld im Sektor *South-East*.

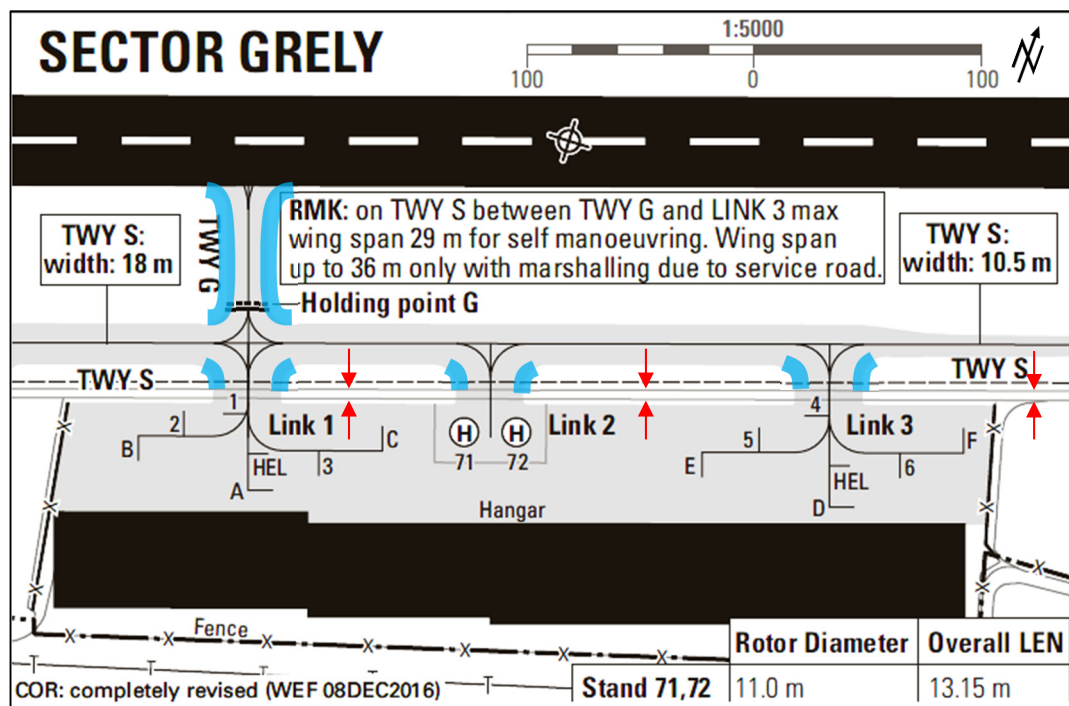
Der TWY Sierra, der sich südlich zwischen der Hartbelagpiste und dem Vorfeld des Sektors Grely befindet, ist in diesem Bereich 18 m breit und zu einem Grossteil nicht mit Rollweglichtern ausgestattet (vgl. Abbildung 2). Im Gegensatz dazu ist die Rollwegbeleuchtung der TWY Golf und Foxtrot, die den TWY Sierra kreuzen, sowie der drei TWY zum Vorfeld des Sektors Grely (Link 1, 2 und 3), die vom TWY Sierra in südlicher Richtung wegführen, hell und auffällig.

Die Rollweglichter des TWY Link 1, in Fortsetzung des TWY Golf, enden unmittelbar vor der Strasse (vgl. Abbildung 2 bis 5).

Abbildung 2: Ausschnitt aus der AD INFO 2 mit dem Vorfeld des Sektors Grely: Die vorhandene Rollwegbeleuchtung ist mittels der blauen Bereiche eingezeichnet. Die Strasse *Route des Aviateurs* ist mit dünnen, grauen Linien dargestellt (rote Pfeile).

Der Rollweg (*Taxiway* – TWY) Sierra ist nur im unmittelbaren Bereich der ihn kreuzenden resp. der von ihm wegführenden TWY mit blauen Rollweglichtern ausgestattet. Im Gegensatz dazu sind sowohl die Rollwegbeleuchtung der TWY Golf, Foxtrot als auch die TWY zum Vorfeld des Sektors Grely, an dessen Nordrand eine Strasse verläuft, hell und auffällig. Dies führt dazu, dass sich über weite Strecken nur am südlichen Rand des TWY Sierra Rollweglichter befinden und der TWY Sierra deshalb bei Dunkelheit schlecht erkennbar ist (vgl. Kapitel 1.5 resp. Abbildungen 2 und 4).

Das Bundesamt für Zivilluftfahrt (BAZL) sollte zusammen mit dem Flughafenbetreiber Massnahmen ergreifen, welche die Beleuchtungssituation auf den Rollwegen im Bereich des Sektors Grely in der Nacht verbessern.

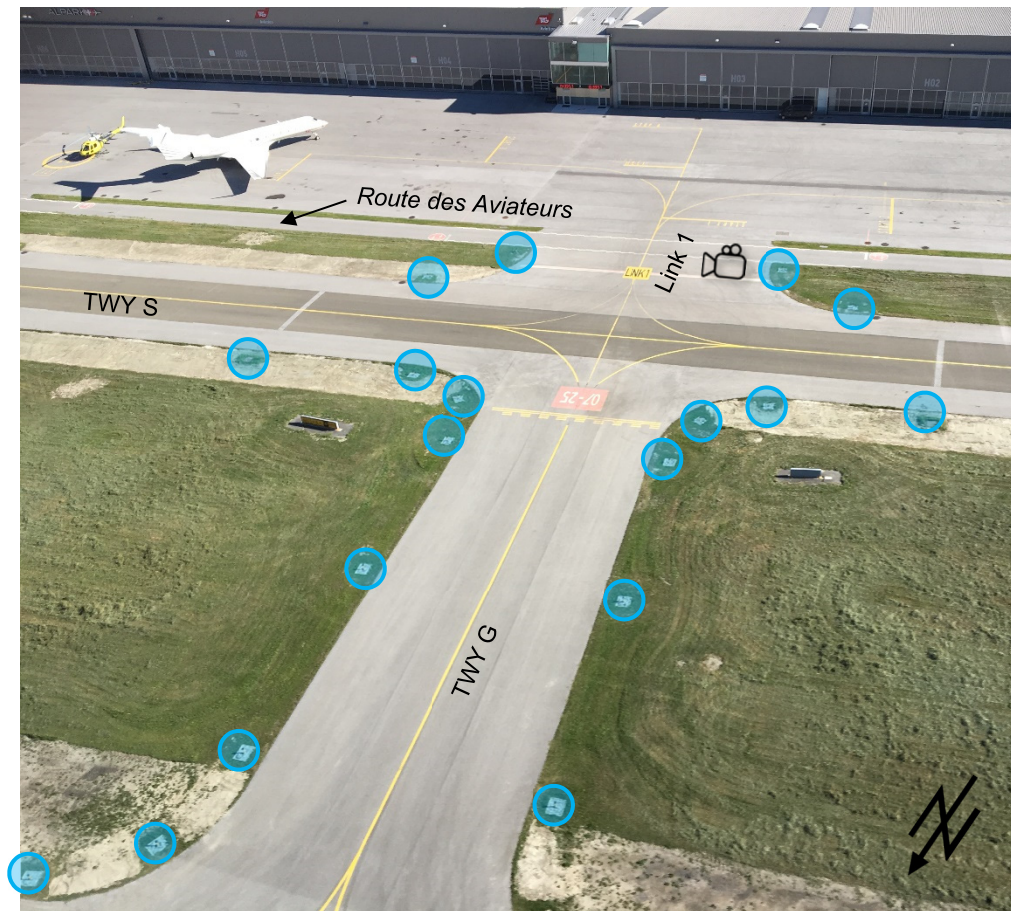
Abbildung 3: Luftbild der Rollwegsituation bei den TWY Golf, Sierra und Link 1. Alle vorhandenen Rollwegleuchten sind mittels blauer Kreise gekennzeichnet. Das Kamerasymbol symbolisiert die Aufnahmeposition und -richtung der Abbildungen 4 und 5.

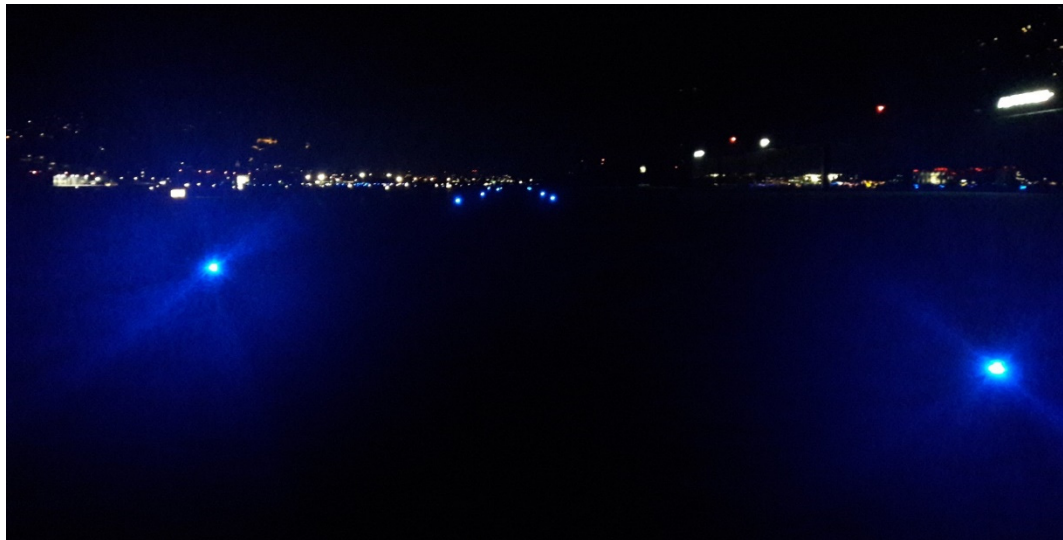
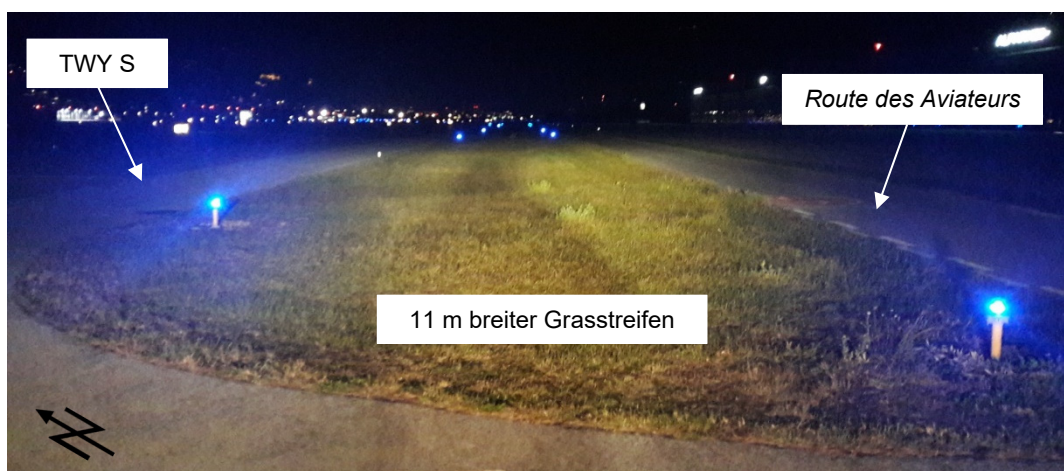
Abbildungen 4 und 5: Sicht vom TWY Link 1 aus in östlicher Richtung. Die Situation im oberen Bild präsentiert sich dem Piloten bei Dunkelheit; im unteren Bild ist der Vordergrund ausgeleuchtet, so dass der Grasstreifen zwischen TWY Sierra und der *Route des Aviateurs* sichtbar wird.

Der Pilot war bei früheren Nachtflügen jeweils über den TWY Foxtrot von der Piste abgerollt, wo er am Ende der Rollwegbeleuchtung nach links in den unbeleuchteten TWY Sierra einbiegen musste. Beim Verlassen der Piste 25 über den TWY Golf endet die Rollwegbeleuchtung erst südlich des TWY Link 1 und unmittelbar vor der Querstrasse (vgl. Abbildung 2). Dies trug dazu bei, dass der Pilot aufgrund der Beleuchtungssituation irrtümlicherweise über den TWY Link 1 und in die indirekt beleuchtete Strasse einrollte anstatt in den schlecht erkennbaren TWY Sierra, was eine Gefährdung für das Luftfahrzeug und Dritte darstellte.
