Rapport final n° 2351 du Service suisse d'enquête de sécurité SESE

concernant l'incident grave de
l'avion Cessna 182S, HB-CQZ,

survenu le 15 novembre 2017

Aéroport de Sion (LSGS)

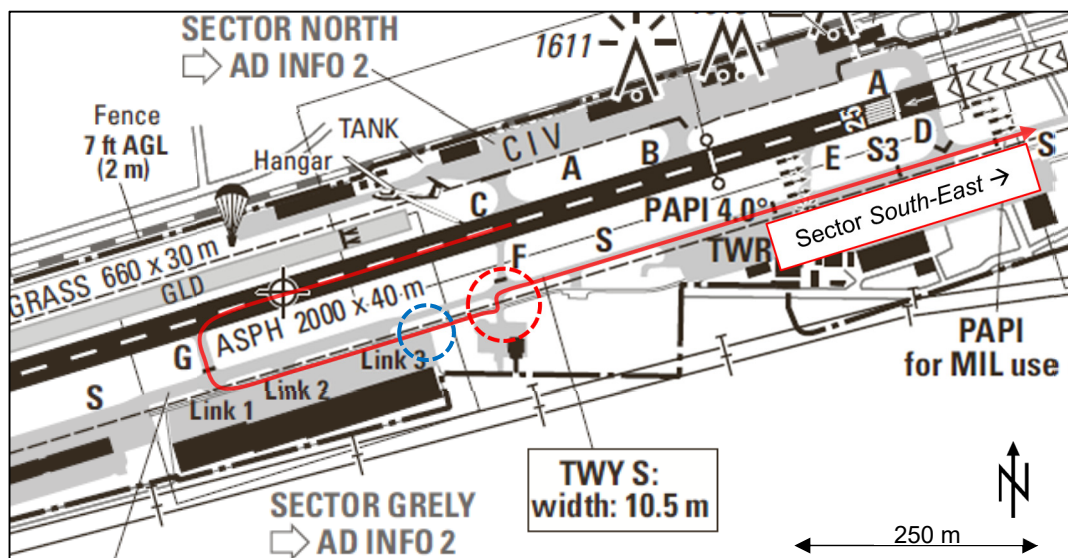
Figure 1: Extrait de l'information d'aérodrome (*Aerodrome Information – AD INFO*) 1. En rouge, le cheminement de l'avion HB-CQZ après l'atterrissage. L'endroit où a eu lieu la collision avec le poteau est indiqué par un cercle bleu. Un cercle rouge indique le lieu de la collision avec le panneau de signalisation.

Le pilote suit cette route en direction de l'est. A l'extrémité est du secteur Grely, le saumon de l'aile droite du HB-CQZ touche un poteau, arrachant le phare anticollision blancs à éclats (*strobe light*). A 18 h 13 min, peu avant la voie Foxtrot, l'avion HB-CQZ heurte un panneau de signalisation du bord d'attaque de son aile droite. L'avion est légèrement endommagé et le panneau de signalisation plié. Le pilote

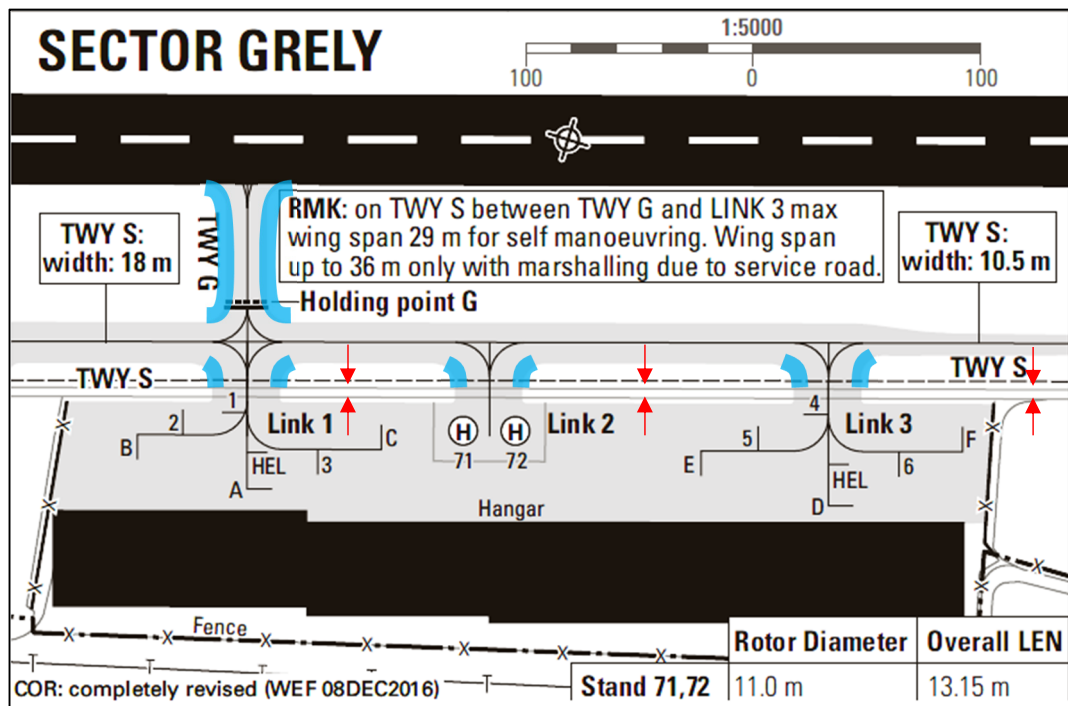
La voie Sierra, d'une largeur de 18 mètres et située au sud de la piste en béton n'est, en grande partie, pas équipée de balisage lumineux (voir figure 2). Le balisage lumineux des voies Golf et Foxtrot croisant la voie Sierra, ainsi que des trois voies de circulation partant de la voie Sierra et menant à l'aire de trafic du secteur Grely (Link 1, 2 et 3), est en revanche intense et bien visible.

Le balisage lumineux de la voie de circulation Link 1, dans le prolongement de la voie de circulation Golf, prend fin immédiatement avant la route (voir figures 2 à 5).

Figure 2: Extrait du document AD INFO 2 avec l'aire de trafic du secteur Grely, dont le balisage lumineux existant est indiqué par les zones marquées de bleu. La *Route des Aviateurs* est indiquée par de fines lignes grises (flèches rouges).

La voie de circulation Sierra n'est équipée de feux de bord de voie de circulation qu'au voisinage immédiat des voies de circulation qui la traversent. En revanche, le balisage lumineux des voies Golf, Foxtrot et de celles menant à l'aire de trafic du secteur Grely au nord duquel se trouve une route le longeant, sont intenses et apparents. Le fait que des feux de bord de voie de circulation ne se trouvent, sur une grande distance, que sur le bord sud de la voie de circulation Sierra la rend difficile à identifier dans l'obscurité (voir chapitre 1.6 resp. figures 2 et 4).

L'Office fédéral de l'aviation civile (OFAC), en coopération avec l'exploitant de l'aéroport, devrait prendre les mesures adéquates pour améliorer la situation de nuit du balisage lumineux des voies de circulation dans la zone de l'aire de trafic Grely.

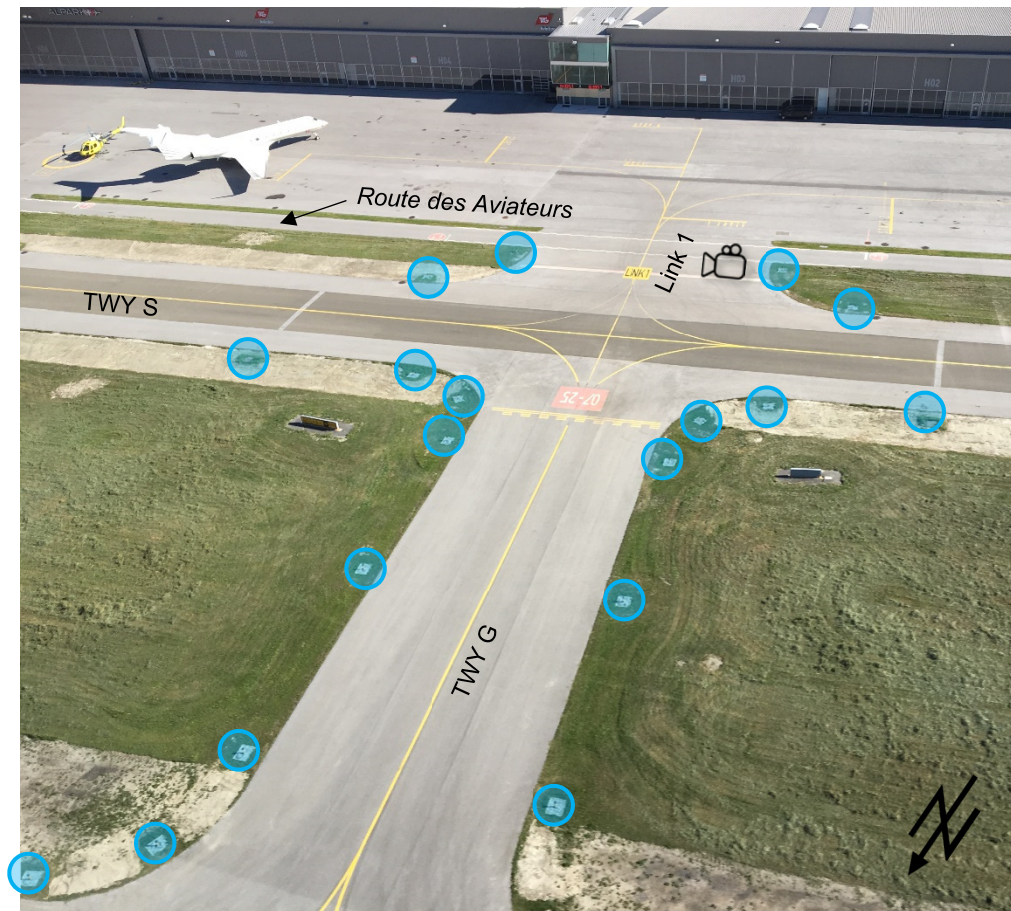
Figure 3: Vue aérienne des voies de circulation Golf, Sierra et Link 1. Le balisage lumineux de ces dernières est indiqué par un cercle bleu. Le symbole de la caméra indique la position et l'orientation des prises de vue des figures 4 et 5.

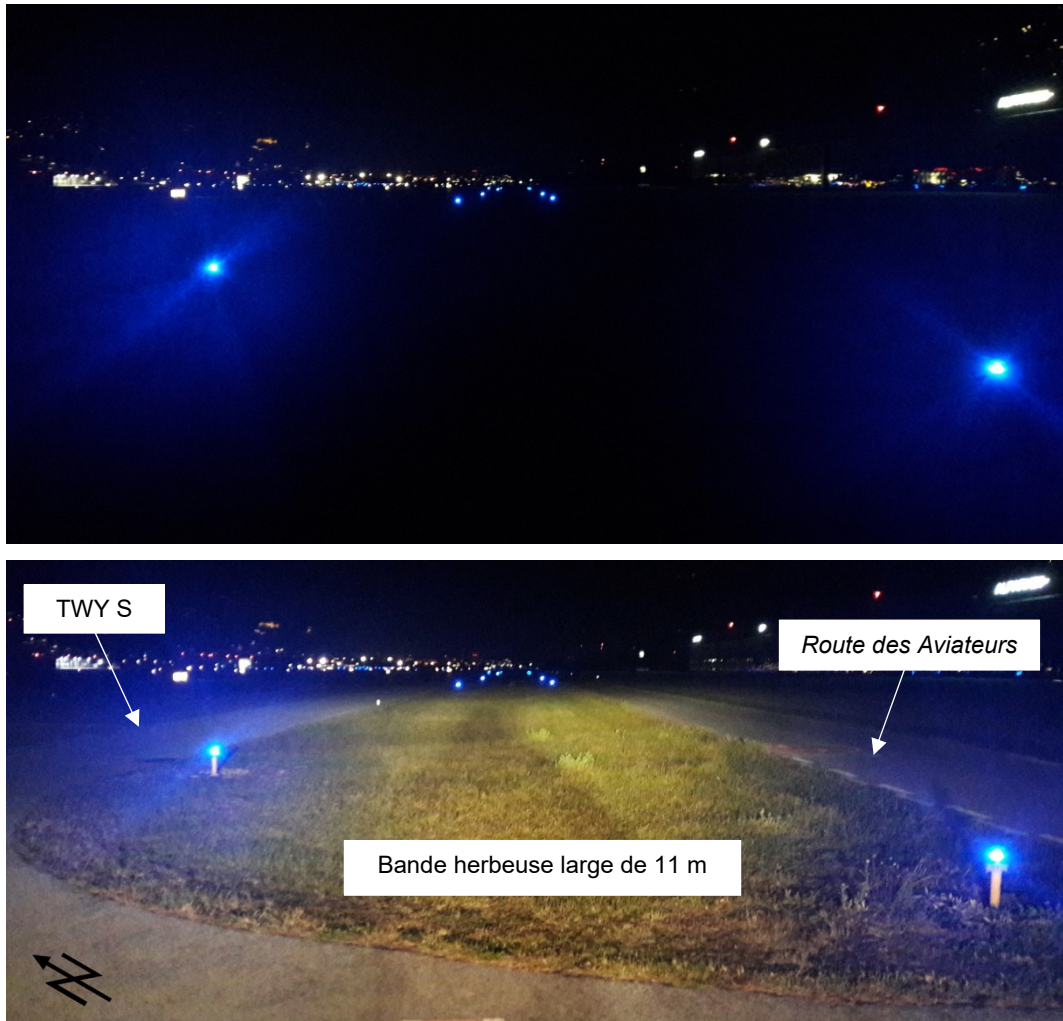
Figures 4 et 5: Vue depuis la voie de circulation Link 1, en direction de l'est. La première photo représente ce qui peut être vu de nuit par le pilote; la zone d'avant-plan est illuminée dans la deuxième photo afin de rendre visible la bande herbeuse située entre la voie de circulation Sierra et la *Route des Aviateurs*.

Lors des vols de nuit qu'il avait effectuée précédemment à Sion, le pilote avait à chaque fois quitté la piste par la voie Foxtrot en empruntant, à la fin du balisage lumineux, la voie Sierra par un virage à gauche. En sortant de la piste 25 par la voie Golf, le balisage lumineux se prolonge au sud de la voie Sierra jusqu'à la Route des Aviateurs pour baliser l'accès à la voie Link 1 (voir Figure 2). Ceci a contribué au fait que le pilote a, par erreur, emprunté depuis la voie Link 1 la route indirectement illuminée, au lieu d'emprunter la voie Sierra difficilement identifiable, ce qui a représenté un danger pour l'aéronef et pour des tiers.
