# **Schlussbericht Nr. 2353 der Schweizerischen Sicherheitsuntersuchungsstelle SUST**

über den Unfall des Helikopters  
AS 350 B3, HB-ZKF,

vom 16. Mai 2018

Rund 600 m nordöstlich des Heliports  
Raron (LSER), Gemeinde Raron (VS)

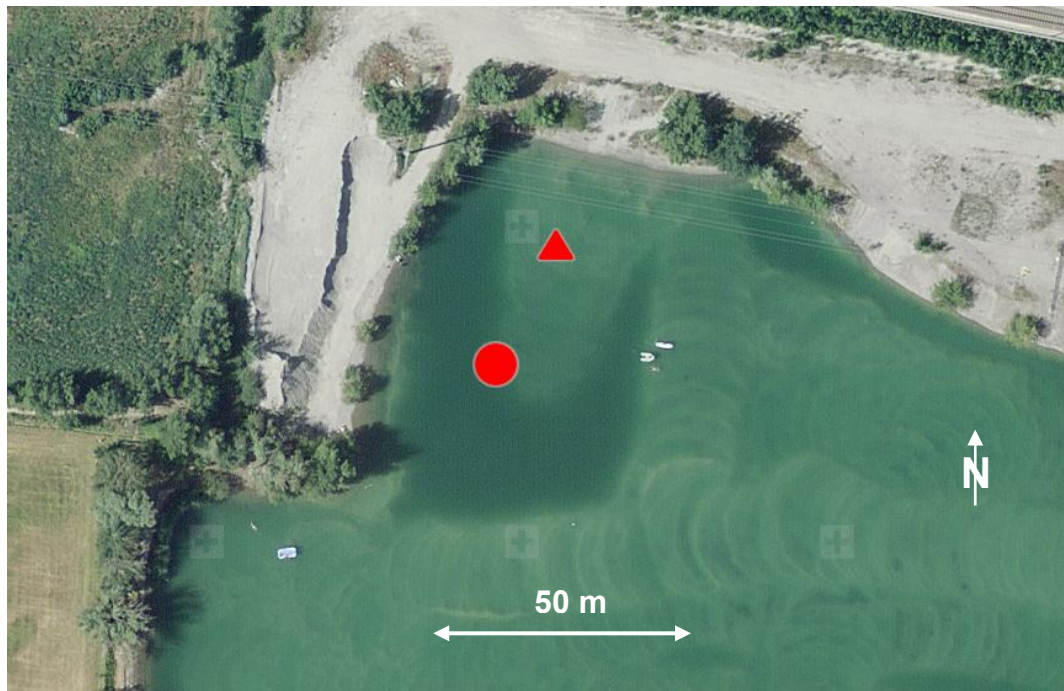
**Abbildung 1:** Die vom Piloten gewählte Stelle zur Wasseraufnahme im Steineji See (roter Kreis) sowie die Position der Wrackendlage (rotes Dreieck). Die einzelnen Drähte der entlang des nördlichen Ufers verlaufenden Hochspannungsleitung sind ebenfalls sichtbar. Quelle des Luftbildes: Bundesamt für Landestopografie.

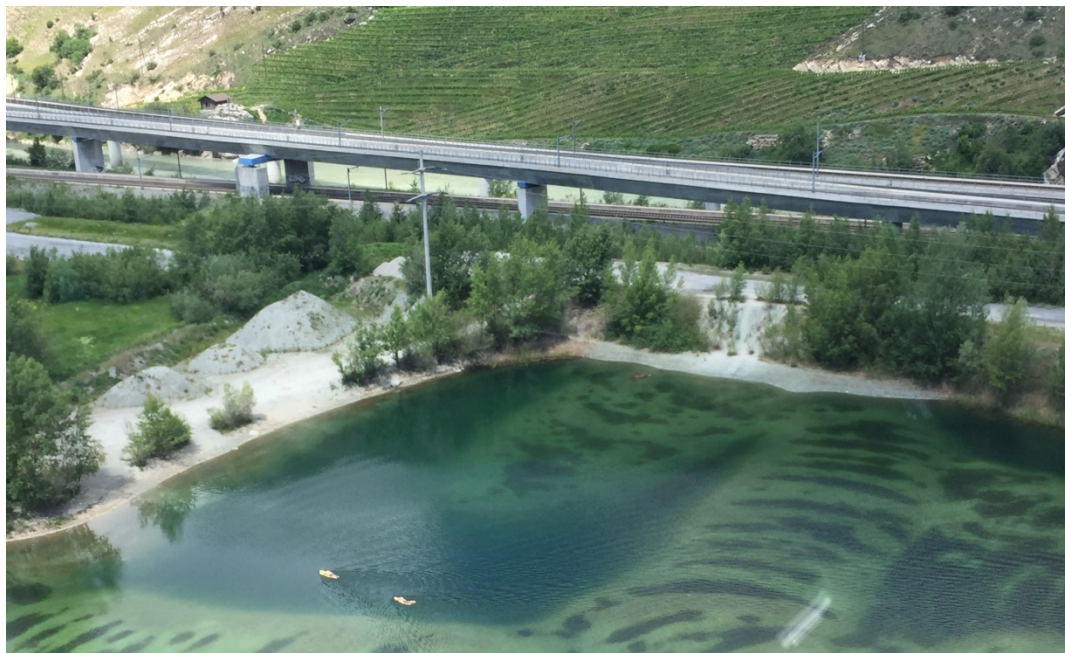
**Abbildung 2:** Luftaufnahme des nordwestlichen Bereichs des Steineji Sees. Die Aufnahme wurde zwei Tage nach dem Unfall gemacht.

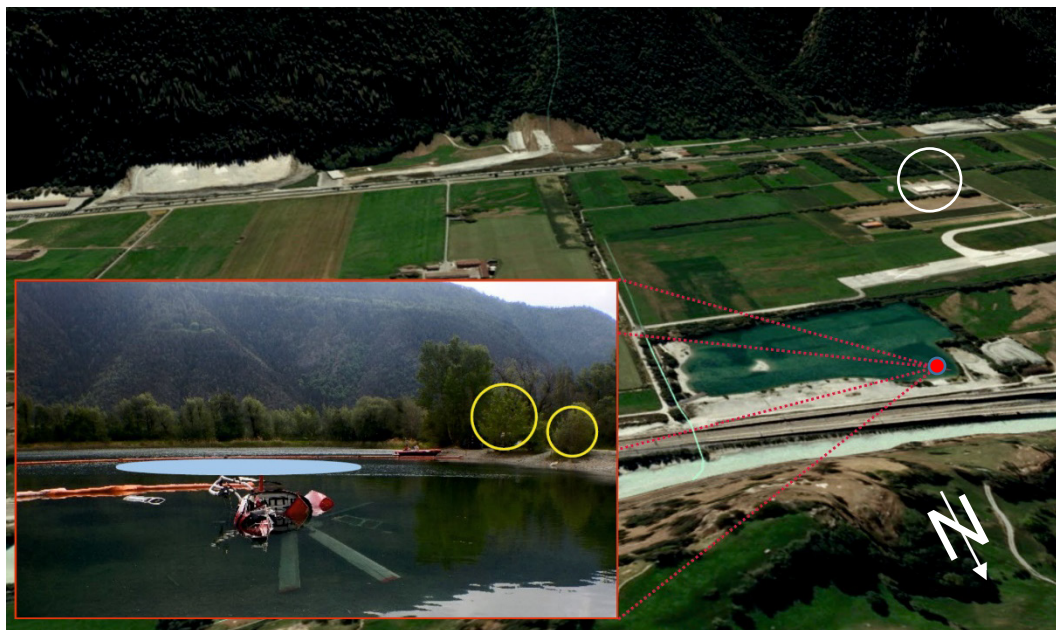
die Leistung, um den Kübel vertikal aus dem See zu ziehen. Während er zurück auf seine normale Sitzposition wechselte und noch wahrnahm, dass der Kübel nun gleich aus dem Wasser kommen würde, nahm er einen grellen Blitz und anschliessend einen Knall wahr. Die Hauptrotorblätter hatten den untersten, am weitesten südlich liegenden Draht der Leitung am Nordufer des Sees touchiert und diesen durchtrennt. Der Helikopter begann stark zu vibrieren, drehte sich um 90° um die Hochachse nach rechts und neigte sich zur Seite. Der Pilot, der bei der Kollision mit der Leitung aus dem Sitz gehoben worden war und dabei den Kopf am Innendach angestossen hatte, liess alle Steuer los und presste sich so kompakt wie möglich in den Sitz. Kurze Zeit später prallte der Helikopter auf der Seeoberfläche auf und kam halb aus dem Wasser ragend auf der linken Seite liegend zum Stillstand (vgl. Abbildung 3).

**Abbildung 3:** Endlage der HB-ZKF (roter Punkt) im Steineji See, rund 600 m nordöstlich des Heliports Raron (weisser Kreis). Die Tiefe des Baggersees beträgt an der Wasseraufnahmestelle (blau gefärbt) mehrere Meter. Als horizontale Sichtreferenz dienten dem Piloten die beiden Bäume (gelbe Kreise) am westlichen Ufer.

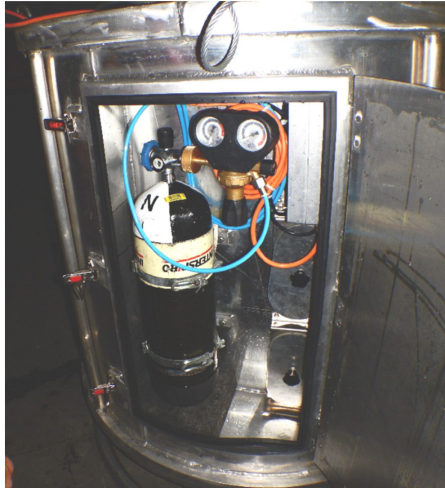
**Abbildung 4:** Betätigen des Schliessmechanismus des Löschkübels mittels eines Stickstoff-Druckzylinders

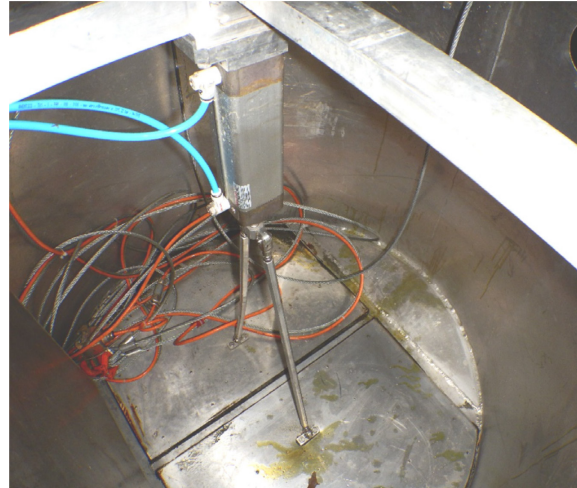
**Abbildung 5:** Blick von oben in den Löschkübel mit einem gasbetriebenen 2-Wege-Aktuator und Klappen
