# **Rapport final n° 2354**

concernant l'incident grave (AIRPROX)

entre l'avion de ligne Airbus A320-214  
exploité par la compagnie Aer Lingus  
avec indicatif ATC EIN68N,

et l'avion Cessna C525,  
en exploitation privée  
immatriculé N990FV,

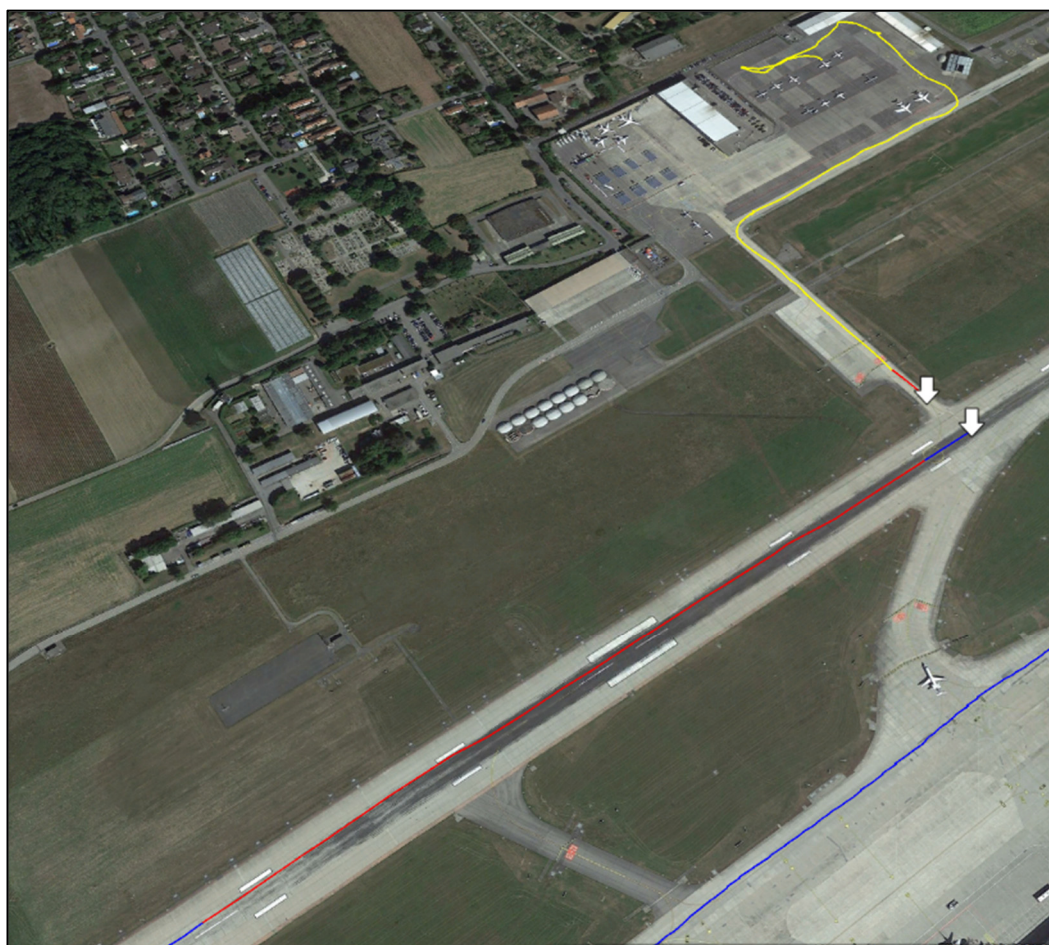
A 08:47:11 UTC l'Airbus croise la voie de circulation Z et l'extrémité de son aile gauche passe à environ 24 m du nez du Cessna C525.

**Figure 1** : trajectoires de N990FV (jaune) et EIN68N (bleu). Les parties représentées en rouge indiquent lorsque l'alarme parlée « RIMCAS » était émise.

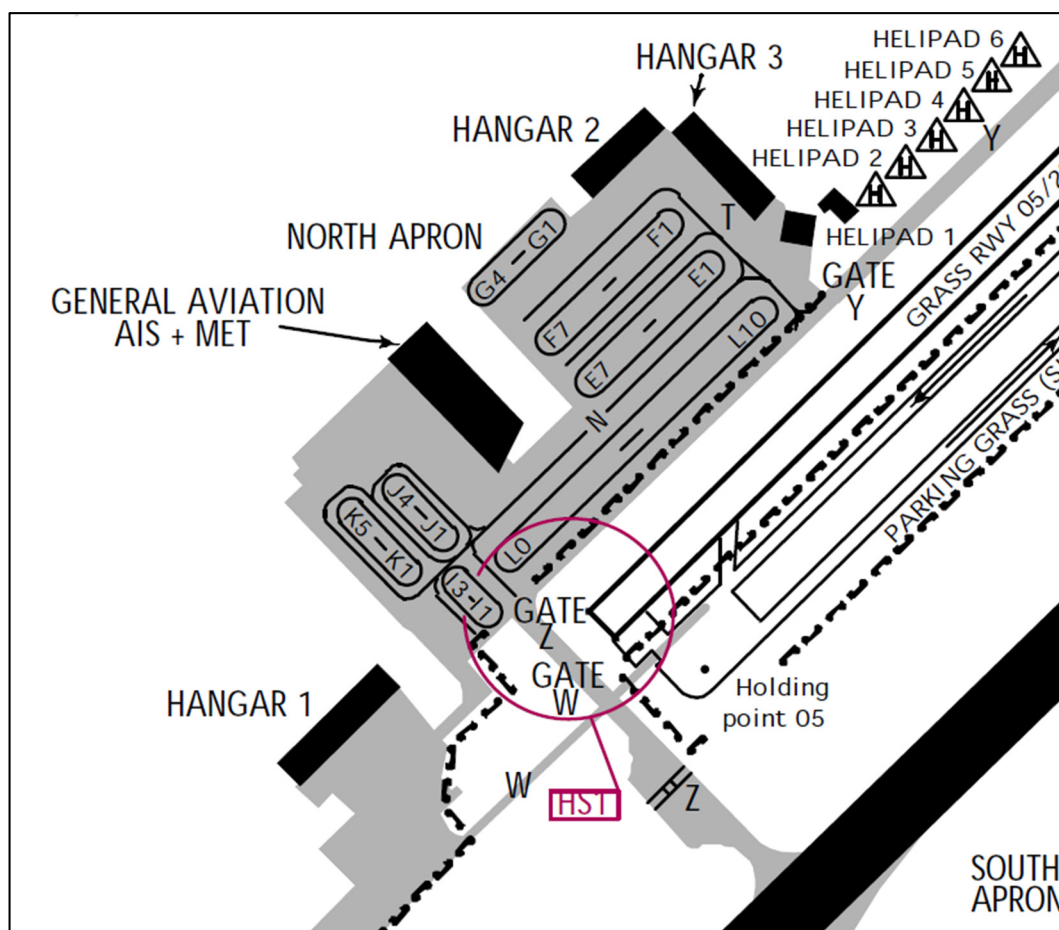
**Figure 2 :** aire de trafic nord, point chaud HS1 sur la voie de circulation Z (source : Jeppesen)

identifié comme un point chaud en raison du risque d'incursion sur piste. Suivant les cas, les légendes relatives à ce point signalaient le danger de diverses façons : par exemple, la version JEPPESEN datée du 4 novembre 2005 attirait l'attention sur le défaut de barre d'arrêt à balisage lumineux rouge et spécifiait que le franchissement ne pouvait de faire sans être explicitement autorisé à pénétrer sur la piste. Celle du 10 septembre 2010 stipulait uniquement : « *Never cross red stop bars.* ».

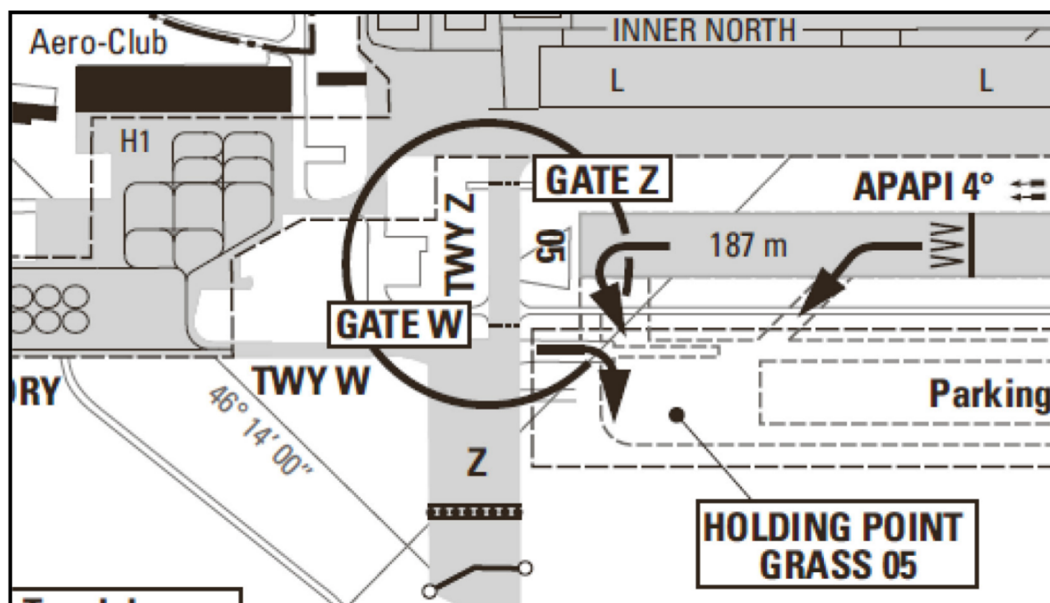
Comme les Gate W et Gate Z ne sont pas des points d'attente avant piste, les pilotes ne s'arrêteront pas automatiquement à ces points d'attente intermédiaires. De la même façon, une autorisation au-delà de ces points d'attente intermédiaires ne nécessite pas une autorisation de traverser spécifique (voir figure 3).

Figure 3 : voie Z vs mouvements de la piste en herbe, source : Jeppesen

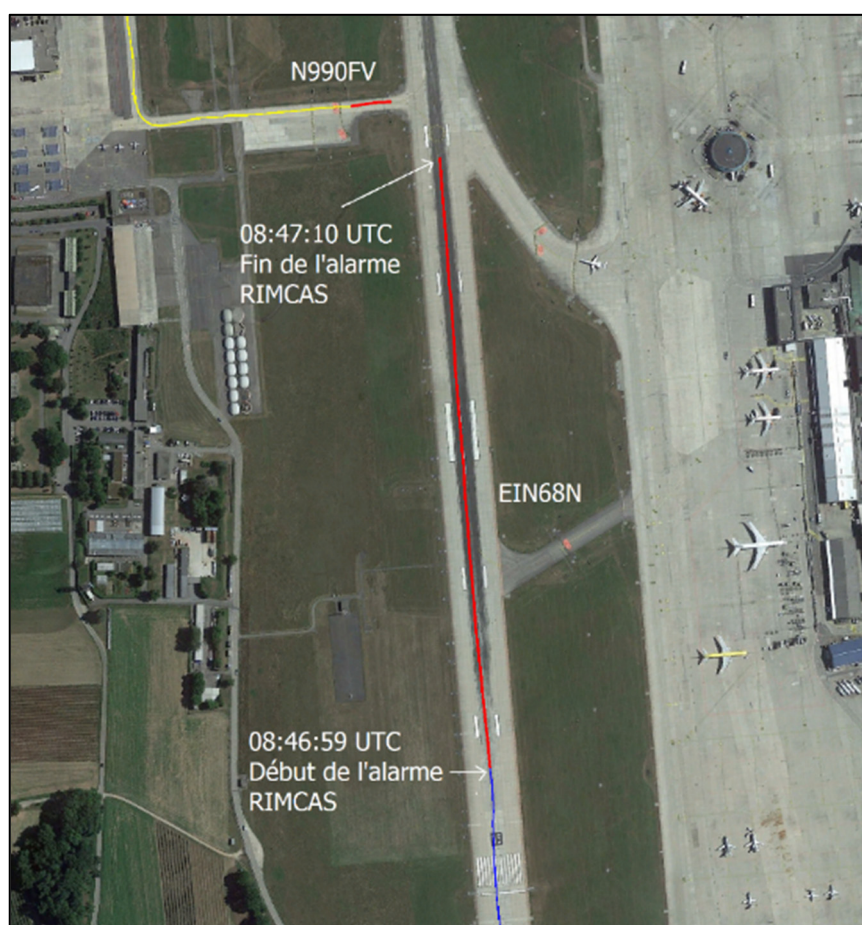
Elle a débuté à 08:46:59 UTC, alors que EIN68N était en course pour le décollage à la vitesse sol de 77 kt et à 675 m de l'intersection de la voie de circulation Z avec la piste en béton 05. N990FV se trouvait à ce moment à environ 12 m en aval du point d'attente avant piste CAT I Z et circulait à 12 kt. Elle prit fin à 08:47:10 UTC, EIN68N ayant la vitesse sol de 126 kt et se trouvant à la distance d'environ 60 m de N990FV qui circulait à 5 kt en phase de décélération.

Figure 4 : alarmes parlées « RIMCAS »

Sur la voie de circulation Z, en condition d'exploitation par bonne visibilité l'aire protégée de la piste est délimitée par le point d'attente avant piste CAT I. L'alarme RIMCAS a été émise alors que le Cessna 525 avait dépassé ce point de 12 m environ.

L'Office fédéral de l'aviation civile devrait veiller à ce que le filet de sauvegarde RIMCAS soit paramétré de manière à ce qu'il émette une alarme perceptible par conditions météorologiques autres que de visibilité réduite.

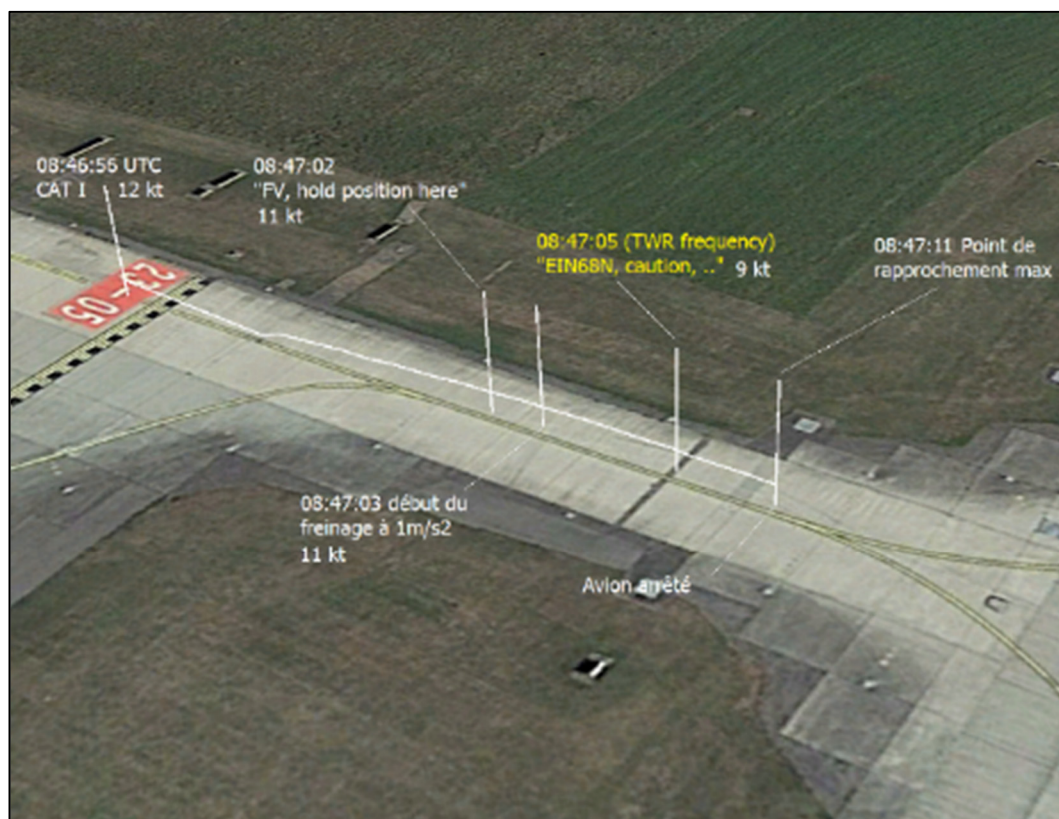
Figure 5 : vitesses de N990FV

N990FV s'est arrêté à environ 15 m du bord de la piste en béton 05.

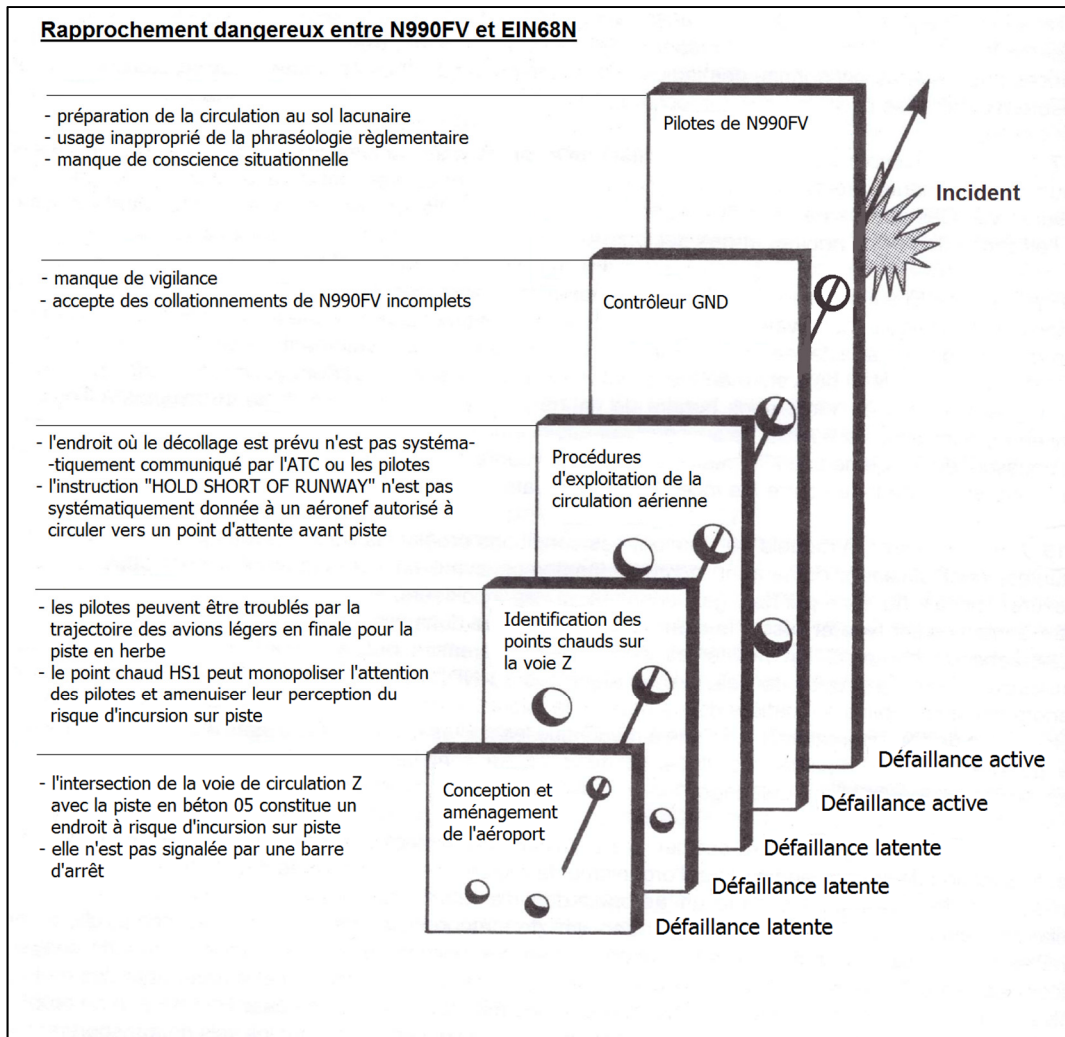
Le manque de vigilance du contrôleur GND avec en particulier le défaut de vérification de l'exécution de l'ordre « *N990FV here right...* » constitue une défaillance active.

Au niveau de la conduite de vol, le manque de conscience situationnelle de l'équipage de conduite de N990FV ayant conduit au franchissement sans autorisation du point d'attente avant piste CAT I Z, constitue une défaillance active.

**Figure 6 :** enchaînement causal ayant mené à l'incident grave, source OACI, modifié par le SESE.
